## IGAZSÁGÜGYI MŰSZAKI SZAKÉRTŐ VÉLEMÉNYE

Ügyiratszám: 33012/N/551/2022.

Tárgy: Eger, Frank Tivadar út 5. alatti Bitskey Aladár Uszoda  
csapadékvíz elvezetésének vizsgálata,  
előzetes bizonyítás céljából, nemperes eljárásban

Budapest, 2023. február 28.

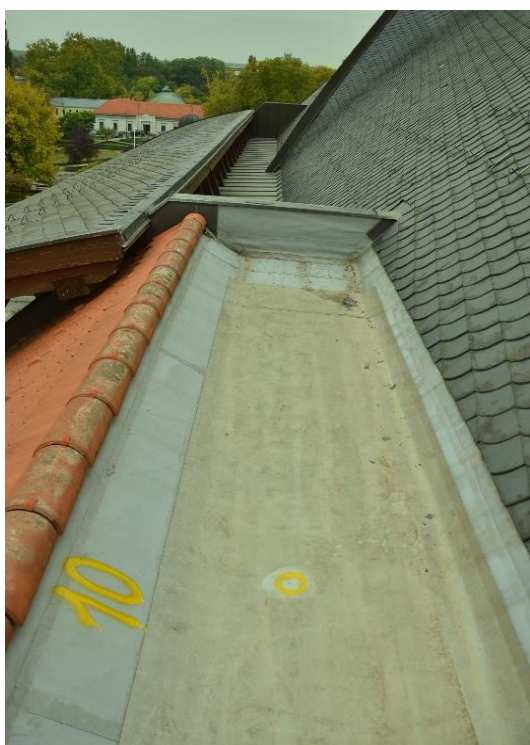
4. sz. archív fotón látható, hogy Tervező a hibák helyeit bejelölte. Azonban az is megállapítható, hogy a vápa fenéklemeze korábban már javított volt. (eltérő színű a PVC-P lemez).

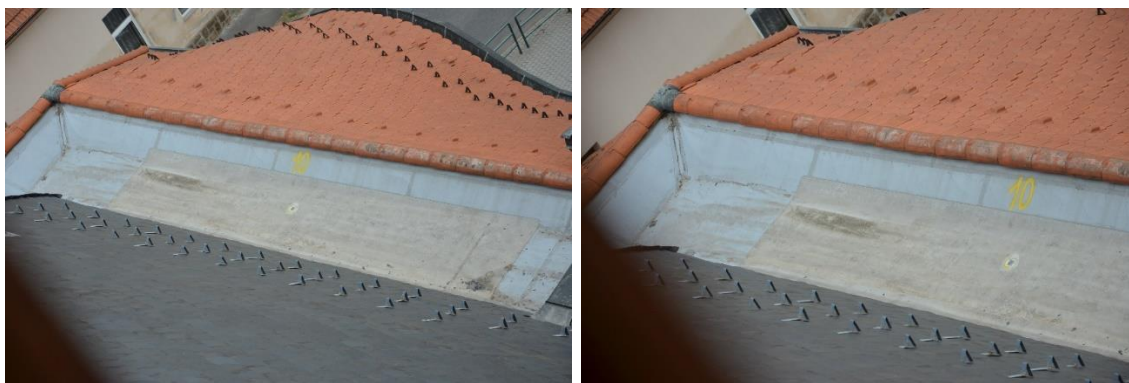
**5-6.sz. archív fotó** a Főbejárat feletti tetővápát ábrázolja. A tetőfelületen csekély lejtés mellett pangó vízfelület is látható.

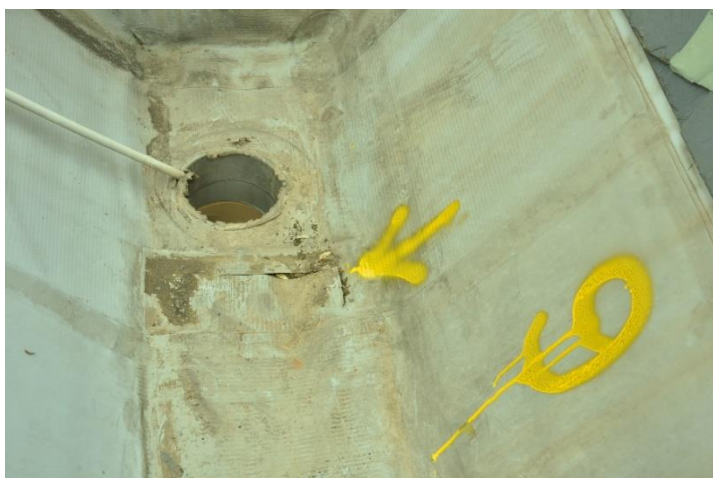
**7.sz. archív fotó** Az Észak-Keleti oldali vápában lévő lefolyó és környezetének képe. A tetőfelületen csekély lejtés mellett pangó vízfelület is látható. Itt is utólagos javítás látható.

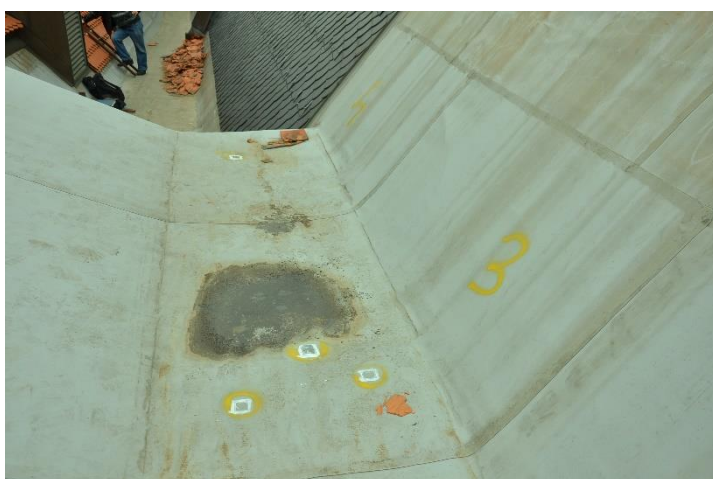
**8.sz. archív fotó** További felvétele az Észak-Keleti oldali vápáról és környezetéről. A tetőfelületen csekély lejtés mellett pangó vízfelület is látható.

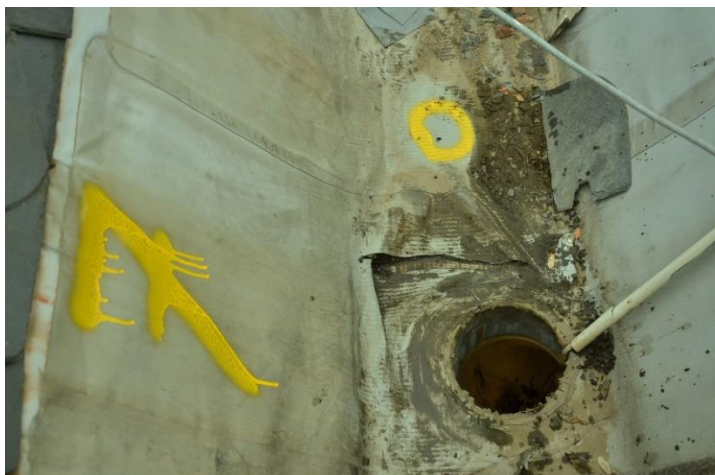
**9.sz. archív fotó** További lefolyó és környezetének felvétele az Észak-Keleti oldalon. Az összefolyó környezetében a PVC-P lemez nagymértékű gyűrődése látható. A szétvágott lemez a feltárás része.

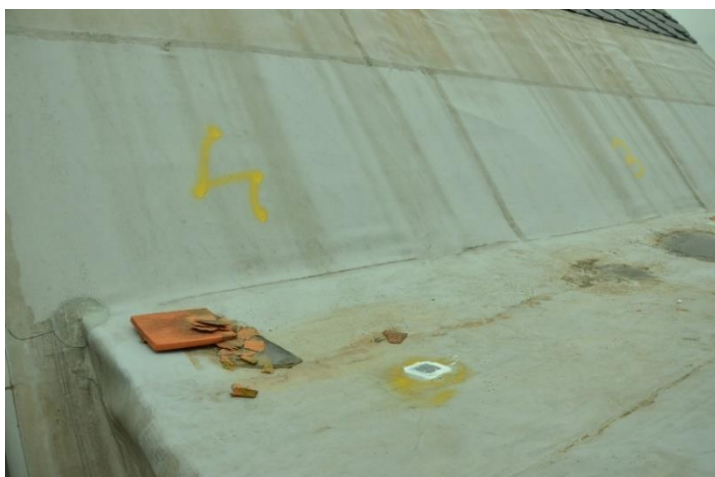
**11.sz. archív fotó** az Észak-Nyugati nagyfelületű vápát ábrázolja eredeti állapotában. A lejtés itt is csekély/kis mértékű lehetett a látottak alapján.

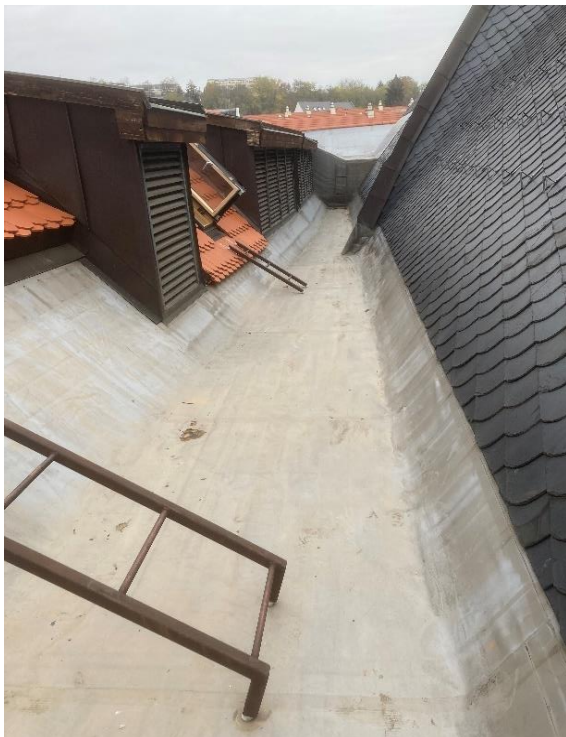
**16.sz. archív fotón** láthatóan nincs az EPDM lemez lefektetve a vápába, pedig a Tervezői jóváhagyás szerint itt is el kellett volna készíteni.

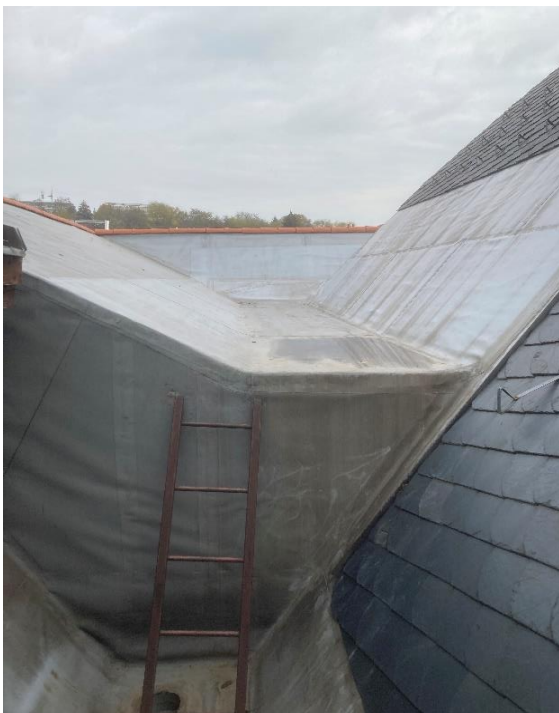
**17.sz. archív fotó** Az Észak-Keleti sarokrészen folytatólagosan látható a lágy PVC-P vápabélelés. A PVC-P lemez felújítás csak a kép szerinti bal oldalon és a vápa fenékszintjén készült el!!

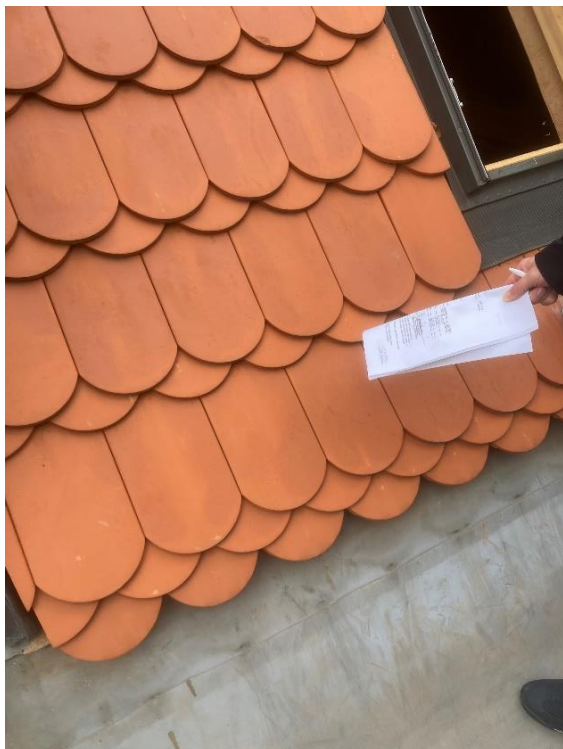
**18.sz. archív fotó** A tetőkijáró melletti cserépsor alatt a vápa bélelését biztosító lágy PVC-P lemez betoldása látható.

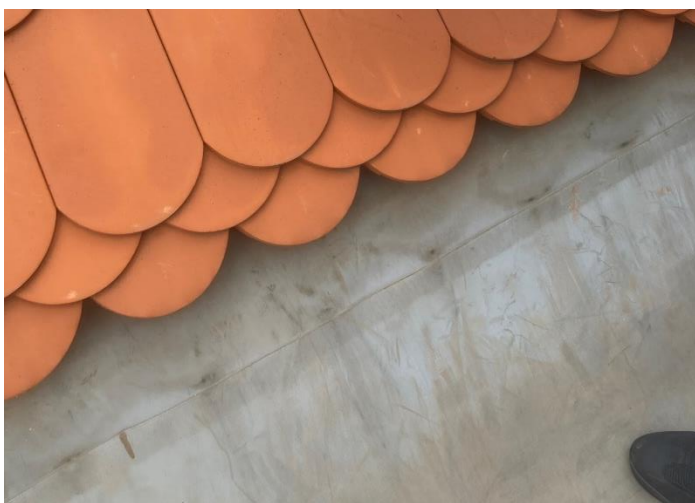
**19.sz. archív fotón** közelített részletfotón jól látható, hogy csak a vápa bélelése készült el a felújító új lágy PVC-P lemezzel.

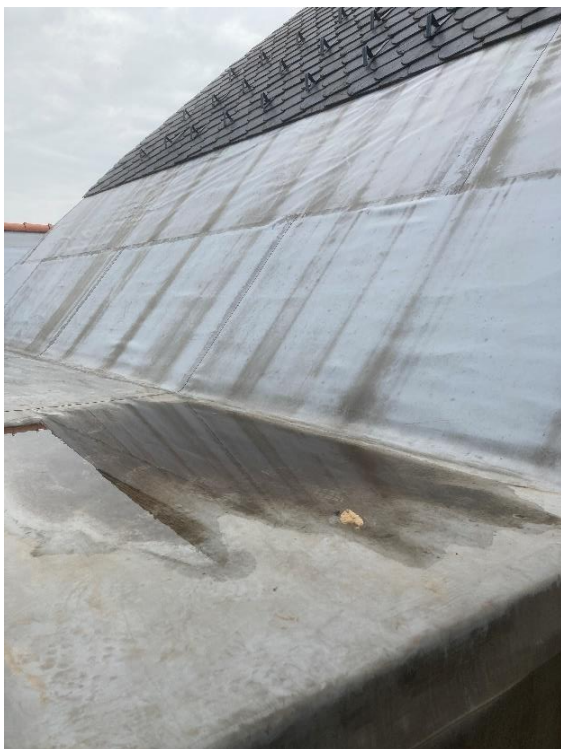
**20.sz. archív fotón** az Észak-keleti sarokrész vápaszakasza látható. Itt sem készült el az EPDM vápa bélelése, de az eredetileg tervezett rézlemez fedés sem a PVC-P lemezre.

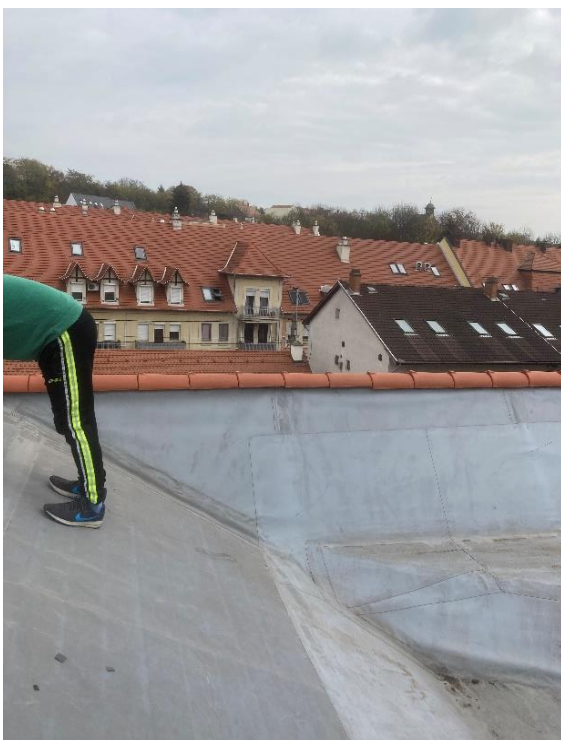
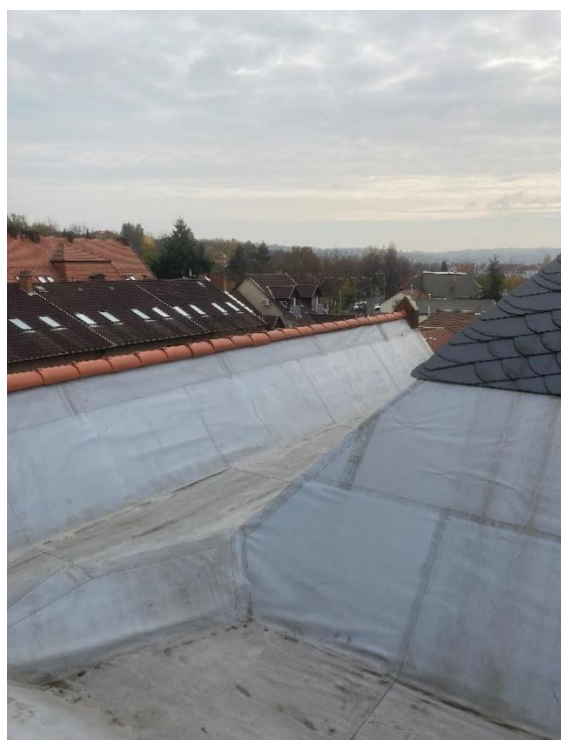
**21-22.sz. archív fotókon** az Észak-keleti sarokrész vápaszakasza látható. Jól megkülönböztethető az eredeti PVC-P szigetelés színe és a vápabélésként készített új, felújító PVC-P lemez világosabb szürke színe.

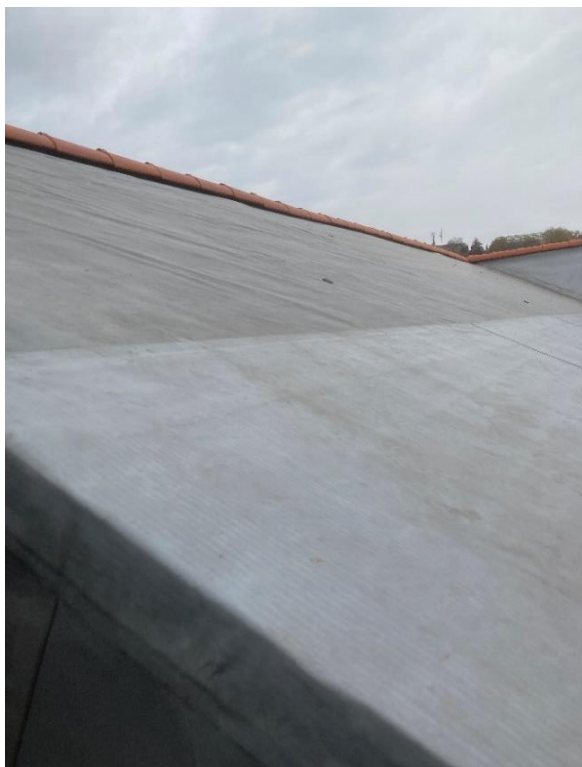
**23.sz. archív fotón jól látható az** eredeti, régi PVC-P lemez szigetelés és a vápa bélelésére kivitelezett/lefektetett új, felújító PVC-P lemez csatlakozási határa.

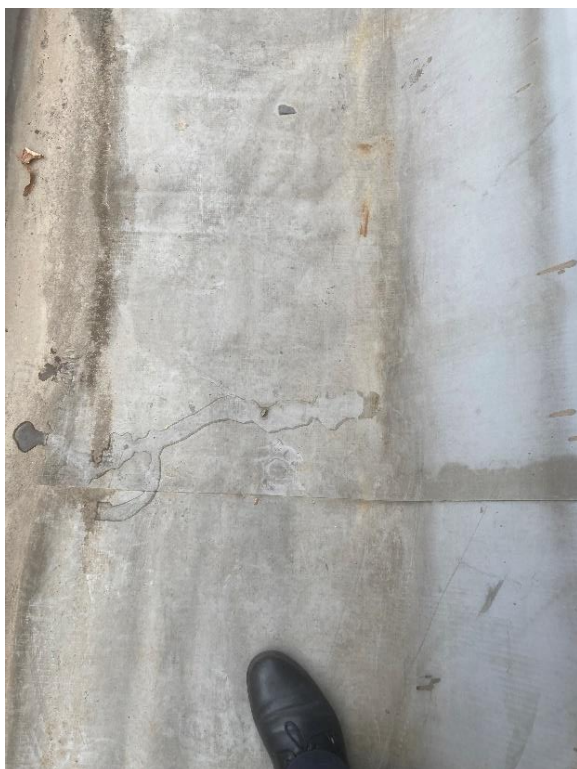
**24.sz. archív fotó szerint az Észak-Keleti sarok, felső Északi szakaszának vápáján Kérelmező rálépéskor vízkifolyást tapasztalt a PVC-P lemez alól. Ez lokális hiba helyet igazol!**

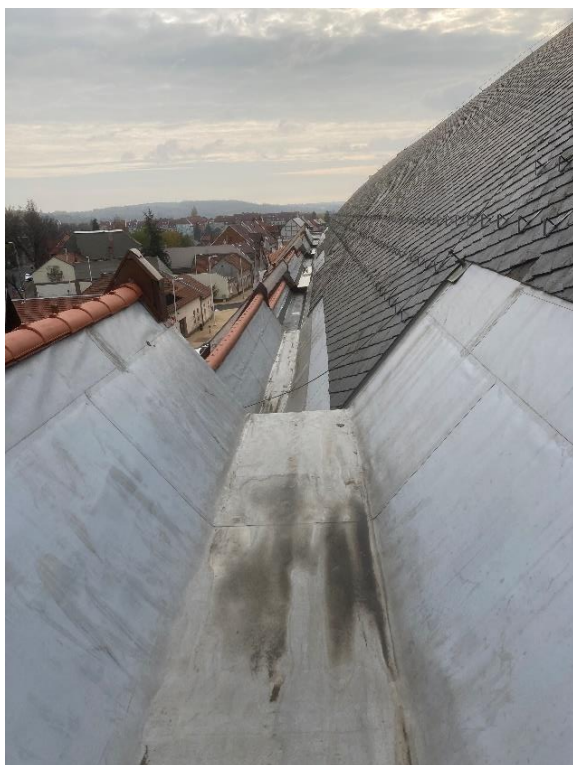
**25.sz. archív fotó** az Észak-Keleti hosszoldal első vápájáról. A vápa fenékszintjén porsár szennyeződés nyoma látható, ami pangó, lefolyástalan vízfelület meglétét igazolja.

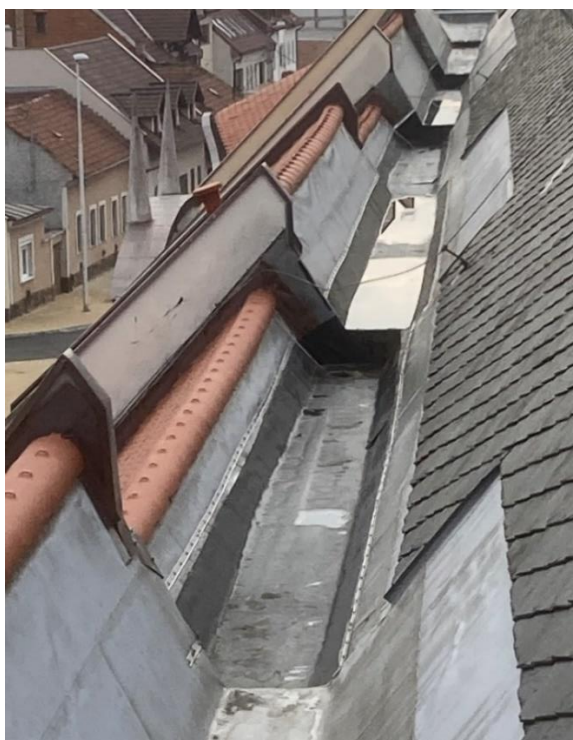
**26.sz. archív fotón** végig az Észak-Keleti hosszoldal vápái láthatók. A vápa fenékszintjén porsár szennyeződés nyoma, valamint nyugvó vízfelület látható, ami pangó, lefolyástalan vízfelület meglétére utal.

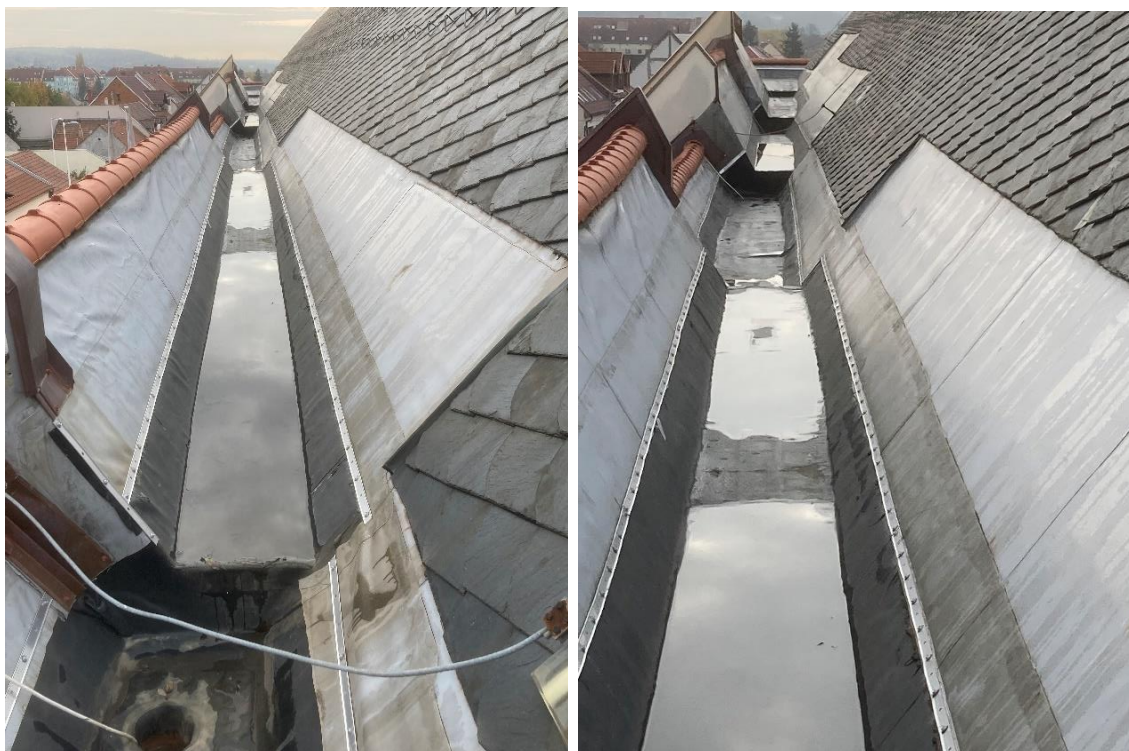
**27-28.sz. további archív fotókon** végig az Észak-Keleti hosszoldal vápái láthatók. A vápa fenékszintjén nyugvó vízfelület látható, ami pangó, lefolyástalan vízfelület meglétére utal. Itt sehol nincs meg az tervezett és az EPDM lemezekre gyártó által előírt szükséges és minimális fenékszint lejtés.

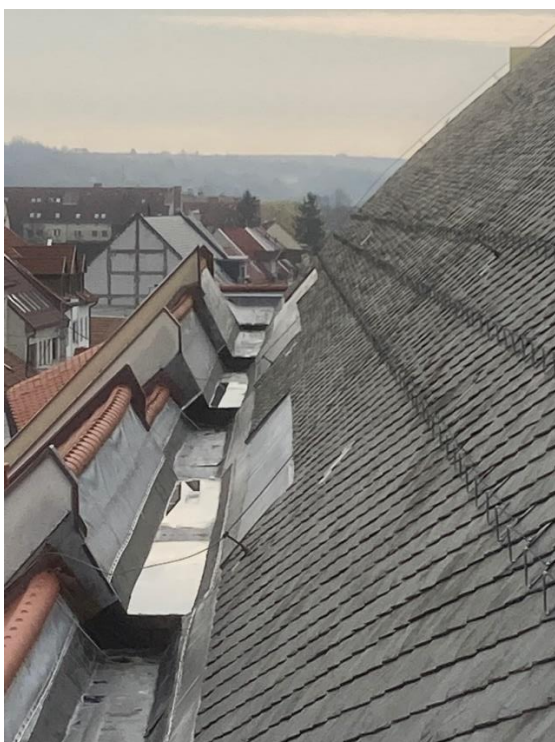
**29.sz. archív fotón** továbbiakban végig az Észak-Keleti, illetve Keleti végén a hosszoldal vápái láthatók. A vápa fenékszintjén porsár szennyeződés nyoma, valamint nyugvó vízfelület látható, ami lefolyástalan vízfelület meglétére utal. Az előírt lejtés nincs kialakítva.

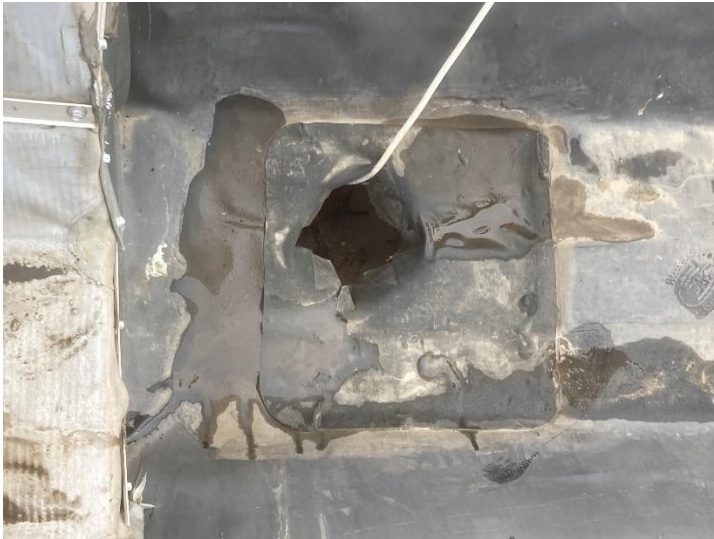
**30.sz. archív fotón** a szakszerűtlenül kialakított összefolyó szegélyezés látható!! Nincs lombkosár védelem egyetlen lefolyóra sem ráépítve. A felvételeken megállapítható, hogy az EPDM lemez csak kb. 30 cm vetületi magasságig van felhajtva, pedig a Tervező által jóváhagyott módosítás szerint a teljes vápát kellett volna azzal kibélelni.

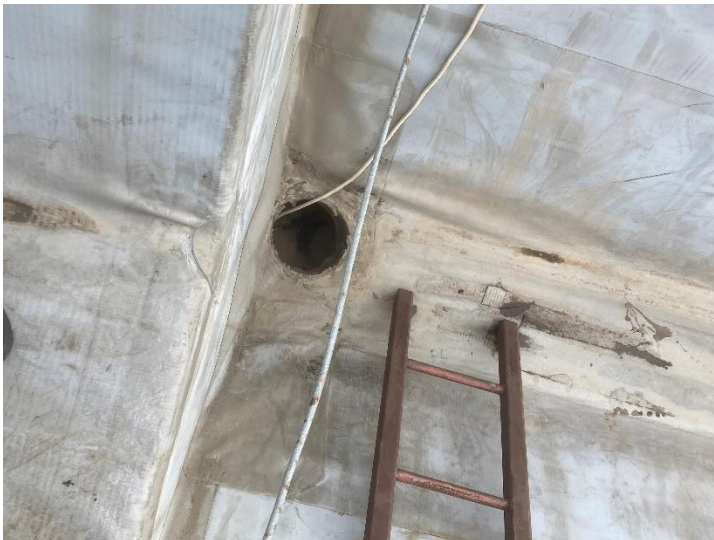
**31.sz. archív fotón** a tetőkijáró előtti vápa széles csatornájában a letámasztó acéllétra alsó részén a lágy PVC-P lemez vízszigetelés védelme nem megfelelő. A lábak perforációs hatásúak lehetnek terhelt, használt állapotban.

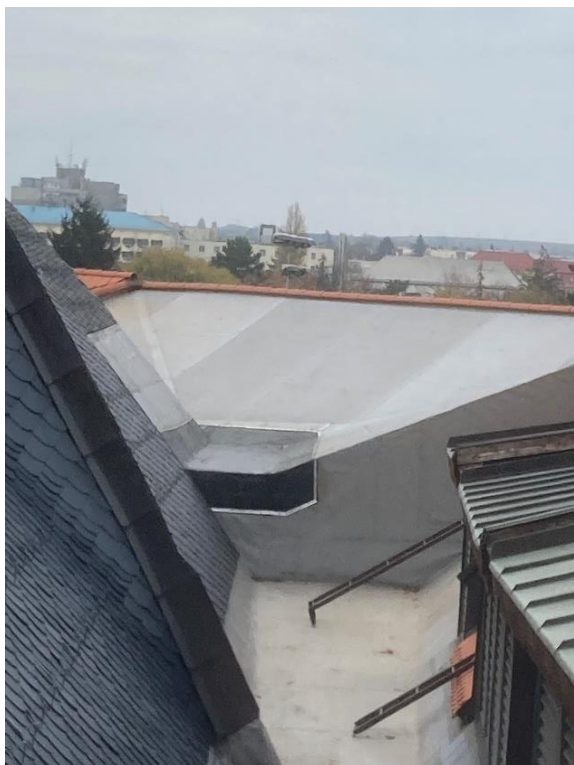
**32.sz. archív fotón** az Észak-Nyugati sarok látható. A váparész csak a fenékszint felett kb. 30 cm vetületi magasságig fedett az EPDM lemezzel. Egyéb részeken az eredeti PVC-P lemez maradt a tetőfelületen. A PVC-P lemezek tervezett rézlemez takarása nem készült el.

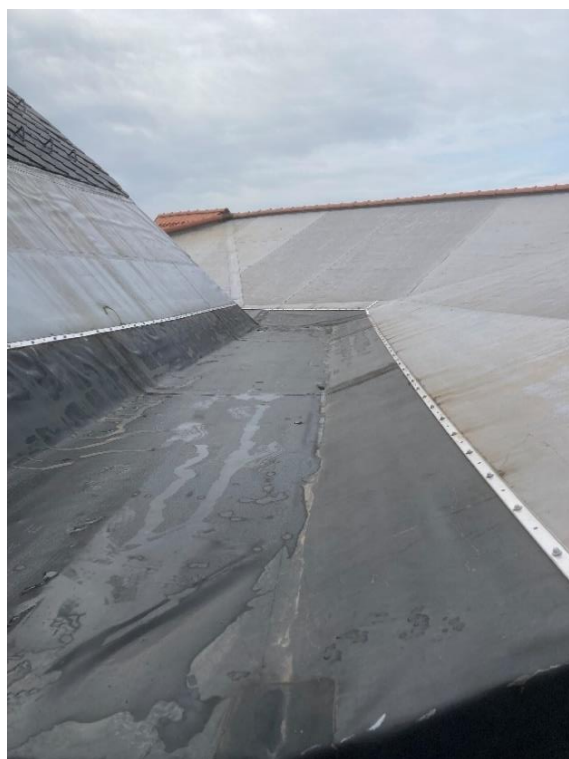
**33.sz. archív fotón** látható, hogy az EPDM lemez rá van fektetve a meglévő PVC-P lemezzsigetelésre. Kedvezőtlen, hogy folyás irányával szemben helyezkedik el a leszorító szalag alatti átfedéses toldás.

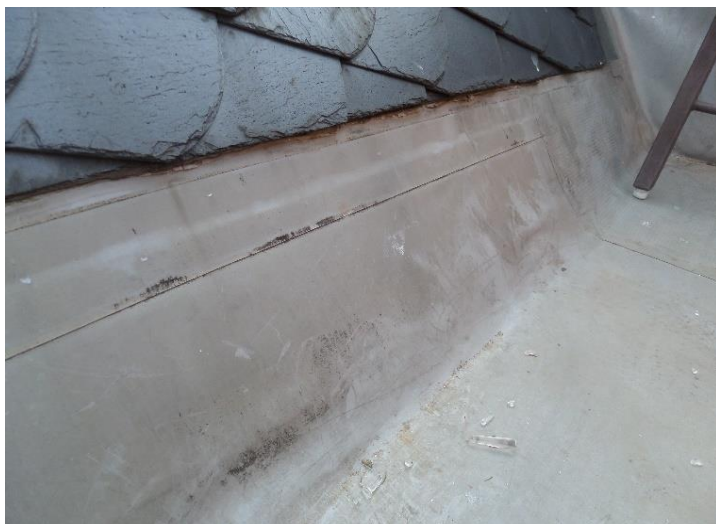
**5.sz. fotón** a Tető kijárónál lévő PVC-P szigetelésű vápa. Látható, hogy a bélelő PVC-P felújító lemez rá van fektetve/ragasztva a régi, eredeti PVC-P lemezfedésre. A vápa lejtése a Tető kijárónál majdnem 2 %-os mértékű.

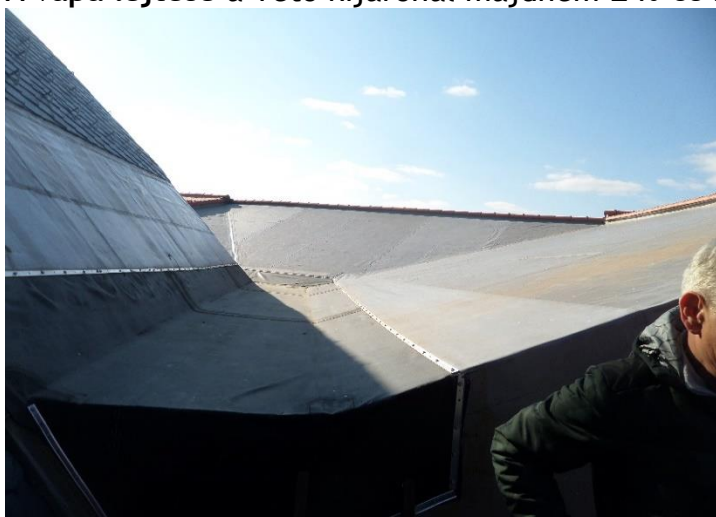
**6.sz. fotón** az Észak-Nyugati oldali vápa, amely bélelve van az EPDM lemezzel. Lásd még archív 32-33.sz. fotókat. A részlet fotó szerint az EPDM lemez van ráhelyezve a PVC-P lemezre. A vápa lejtése ezen a szakaszon 2,5 %. Pangó vízfelület nem látható.

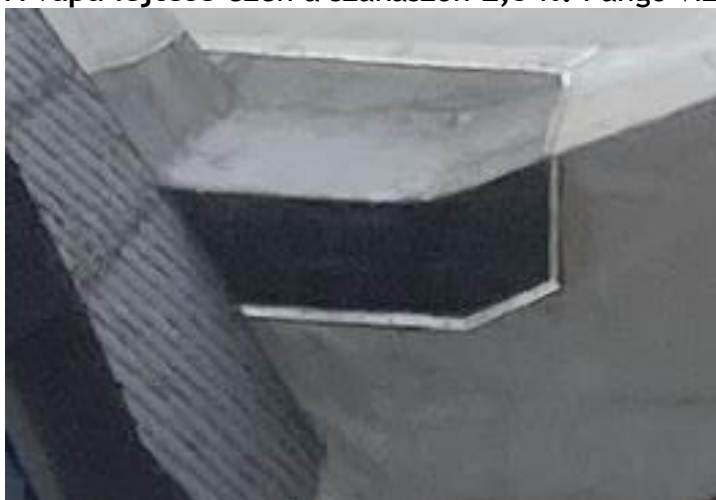
**7.sz. fotón** a PVC-P lemezre ráragasztott EPDM lemez, szorító fémszalagos rögzítéssel. Csak ilyen mértékben van bélelve a vápacsatorna a Firestone lemezzel.! Ez nincs sehol jóváhagyva!!

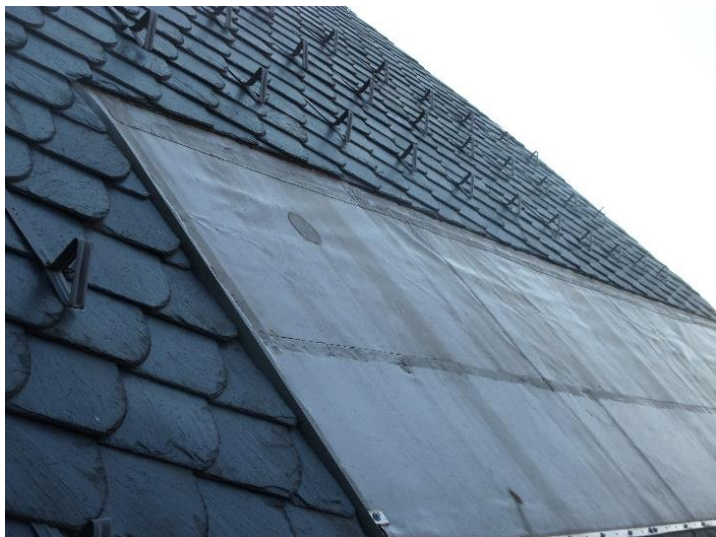
**8.sz. fotón** látható, hogy a felső lemezsor az eredeti, arra lett ráépítve az alsó PVC-P lemezsáv, ami feltételezhetően új lemezsáv, erre lett ráragasztva az EPDM bélés lemez.

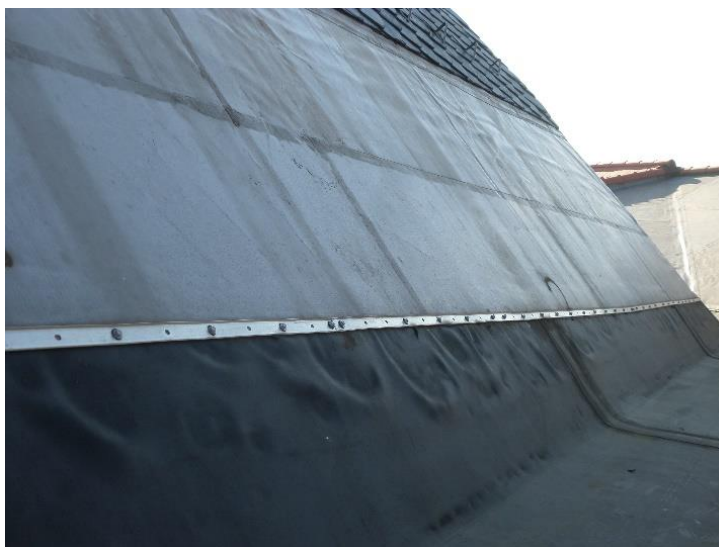
**11.sz. fotón** a 8.sz. fotó folytatásaként a régi és az új PVC-P lemezek és az EPDM lemez csatlakozása látható.

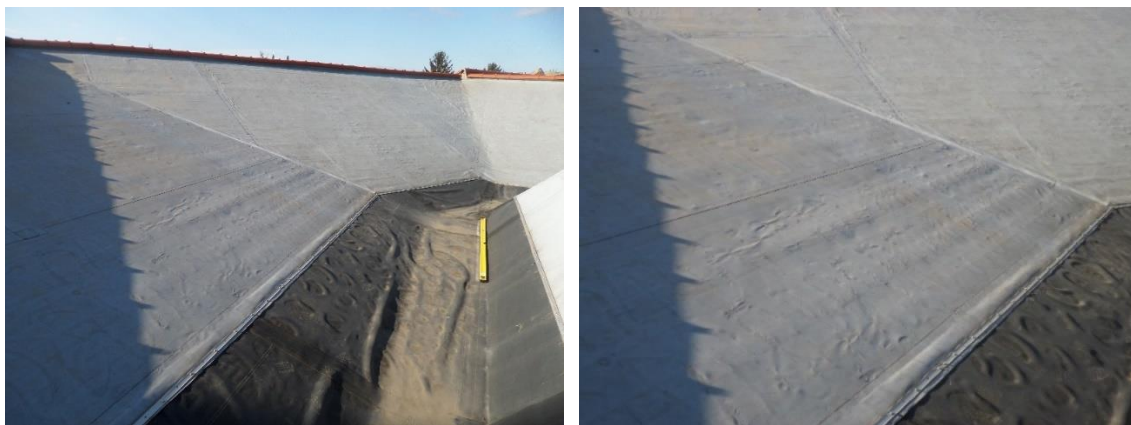
**14-15.sz. fotókon** az Észak-Nyugati vápa további részén a Nyugati irányba lévő tetőszakaszon az eredeti, felújítás előtti PVC-P lemezek láthatók. Itt a következő két fotón jól látható, hogy az eredeti PVC-P lemezre takarósáv lett hegesztve, ami alatt az EPDM lemez fémszalagos véglezárása helyezkedik el.

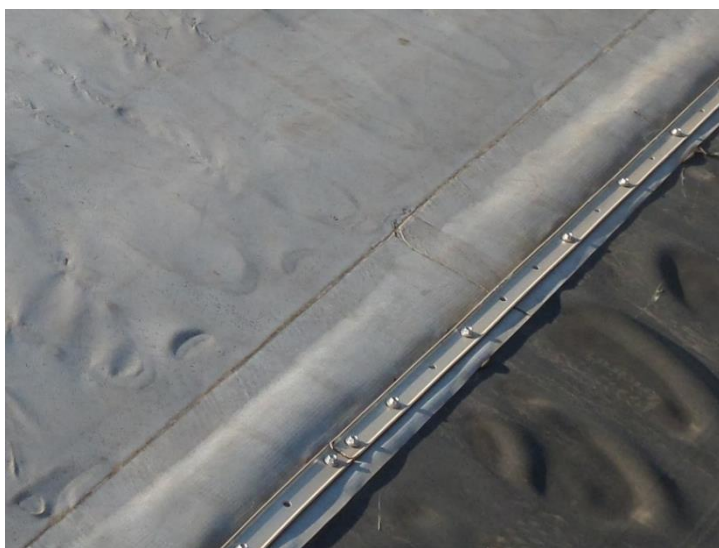
**17.sz. fotón** látható a PVC-P lemez takarósáv fémszalagos szorító rögzítése is az EPDM lemezen keresztül. A megoldás szokatlan, mert láthatóan a PVC-P lemez túlvezetett a fémszalag lerögzítés alatt, tömítés nélkül. E felületeken rézlemez takarás nem készült el.

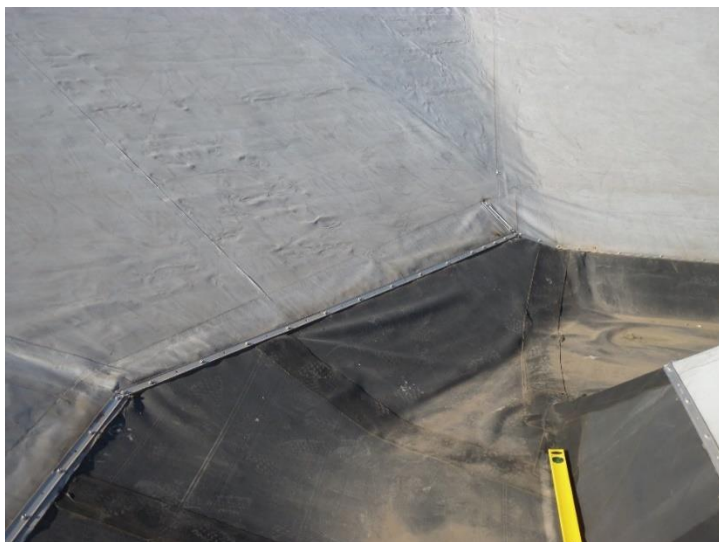
**18.sz. fotó** az Észak-Nyugati vápa sarokrészének kialakítása. A vápa lejtése itt 1 %-os és helyenként pangó vízfelület porsár szennyeződése is látható.

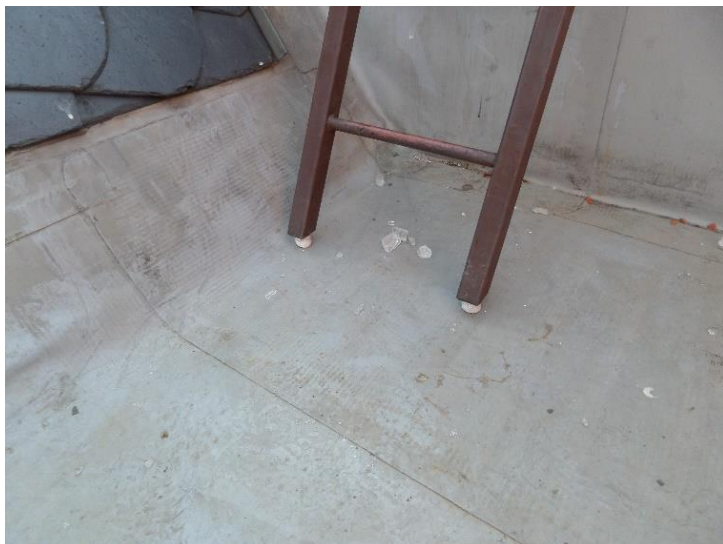
**21.sz. fotón** látható, hogy a közlekedést biztosító acéllétrá, szakszerűtlen alátét gömbszerű elemmel érintkezik a Tetőkijáró előtti PVC-P szigeteléshez. Ugyancsak látható, hogy ezen vápaszakaszon a régi PVC-P műanyaglemezre rá van hegesztve a vápa bélelését szolgáló új PVC-P lemez. Itt **nem készült (?) EPDM lemez vápa bélelés sem.**

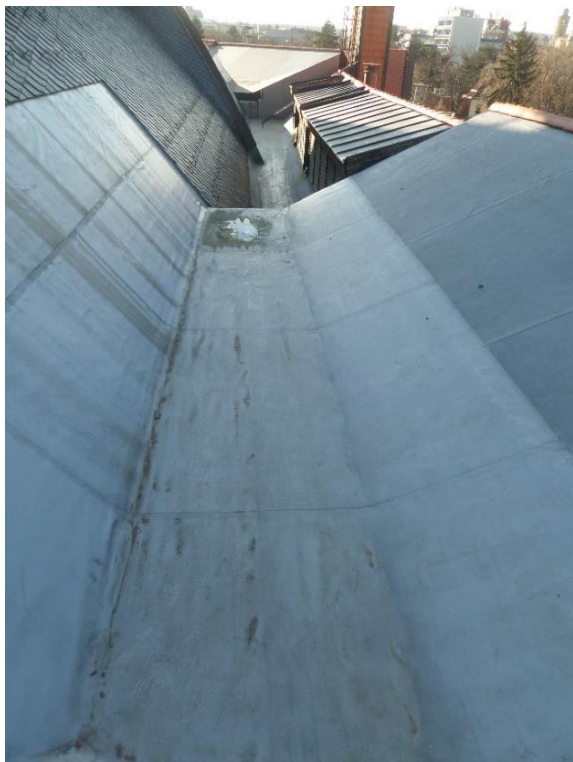
**22.sz. fotó** További vizsgálat során megállapítható, hogy az Észak, illetve Észak-Keleti vápa is részben bélelve van új PVC-P lemezzel, részben látható a régi, eredeti műanyaglemez szigetelés is.

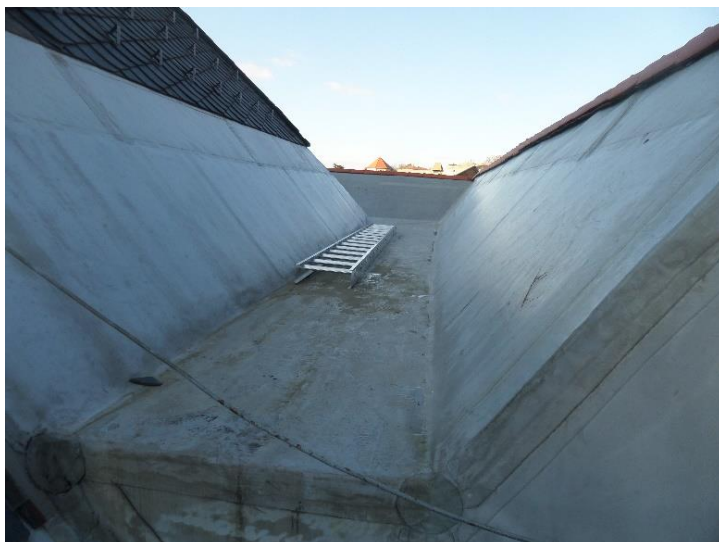
**23.sz. fotó** az előbbieken ismertetett vápa további nézete az Észak-Keleti hosszoldal mentén. Látható, hogy ezen a szakaszon is a vápa PVC-P lemezzel bélelt, EPDM lemez bélelés nem készült. Továbbá nem készült lejtés korrekciós deszkacsere sem. A **lejtés változó 1,5-1,0 %-os** mértékű. Helyenként porsár szennyeződés látható. (a kiviteli terv 8.sz. tetőfelülete)

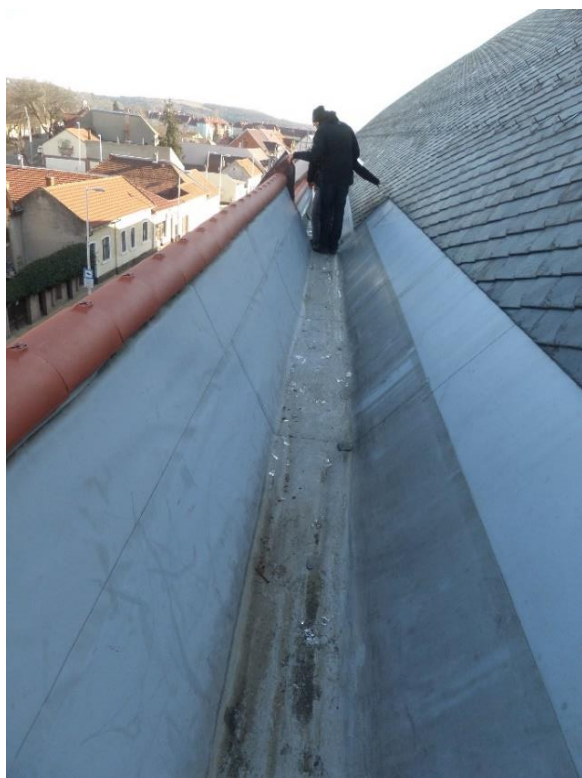
**24.sz. fotón** látható az előbbieken ismertetett vápa további nézete az Észak-Keleti hosszoldal mentén. Ezen a szakaszon is a vápa PVC-P lemezzel bélelt, EPDM lemez bélelés nem készült. A **lejtés itt 1,0 %-os** mértékű. helyenként pangó, lefolyástalan vízfelületek meglétét igazoló porsár szennyeződés látható. (8.sz. tetőfelület)

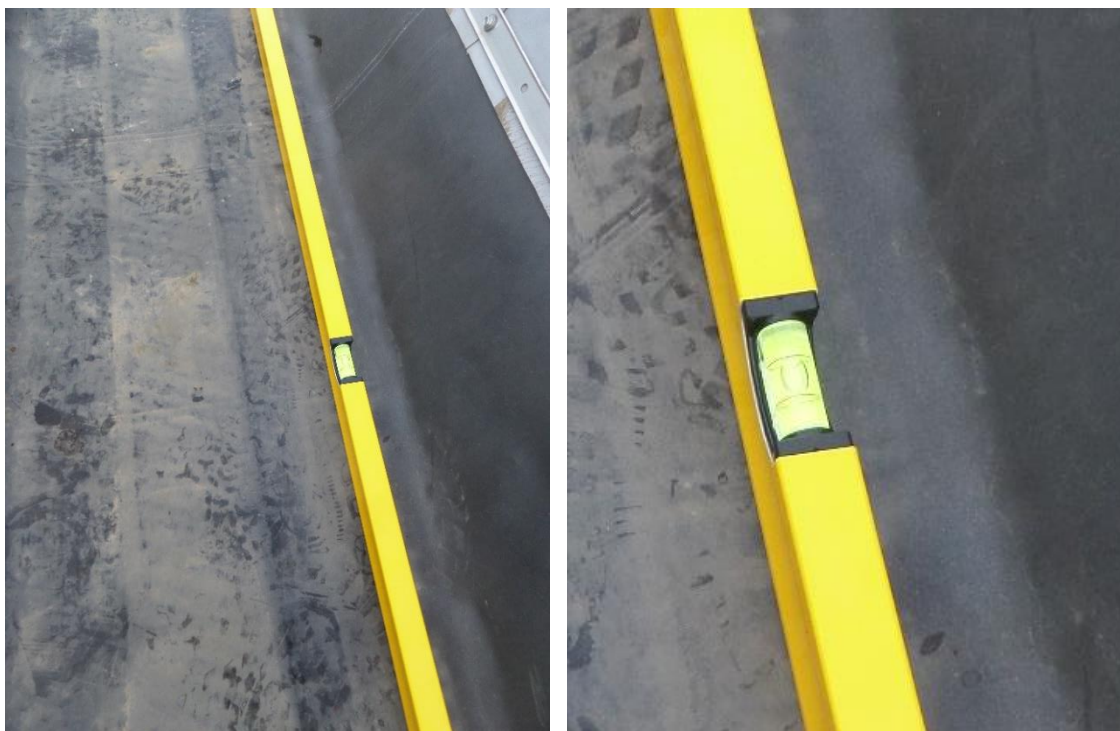
**25-26.sz. fotó** Az Észak-Keleti hosszoldali következő vápa szakaszon készült EPDM műanyaglemez bélelésű vápa lejtése 0%-1%, ami igen csekély csapadékvíz elfolyást biztosít a lefolyó irányába.

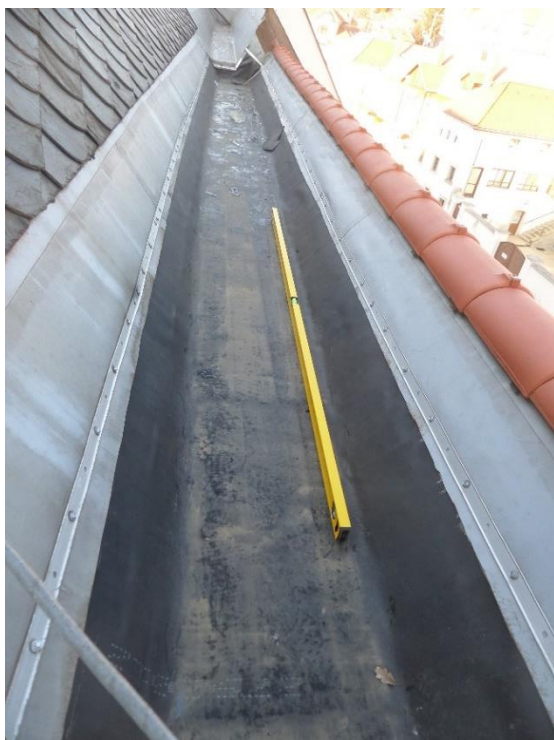
**27.sz. fotó** a fentiekben ismertetett vápa hosszoldali látképe. Az EPDM lemez a régi PVC-P lemez alá van befűzve, majd egyenetlen levágással igazítva a lerögzítő fémszalaghoz.

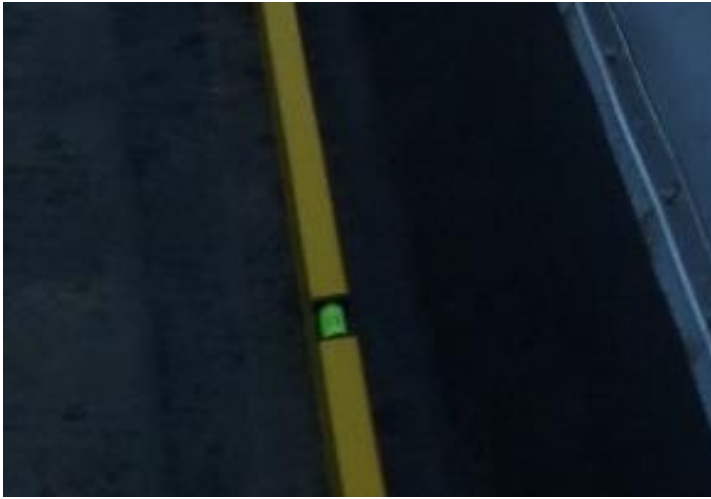
**28.sz. fotó** az előbbi 7.-es vágásban mért 1 %-os lejtés. Nem készült lejtéskorrekciós deszkaaljzat.

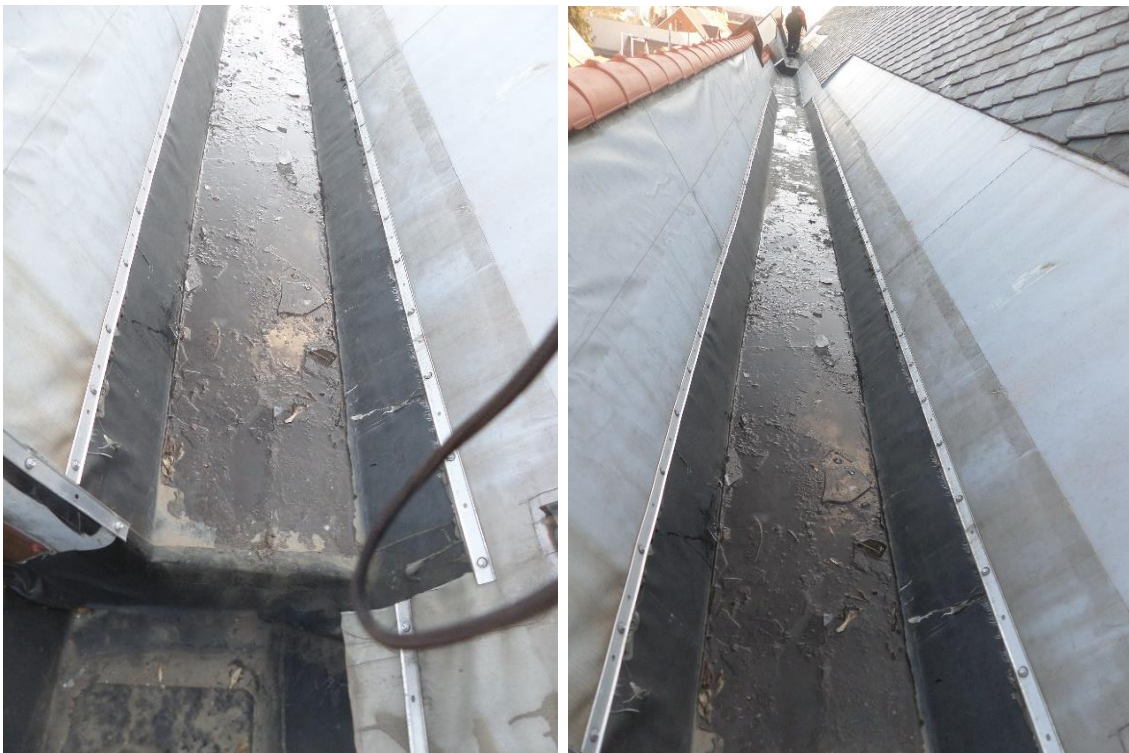
**29-30.sz. fotó** A hosszoldalon lévő kiemelt homlokzat mögötti harmadik vápa EPDM lemezzel bélelt, **de lejtése nincs**. A vágásban végig pangó, álló, lefolyástalan vízfelület látható.

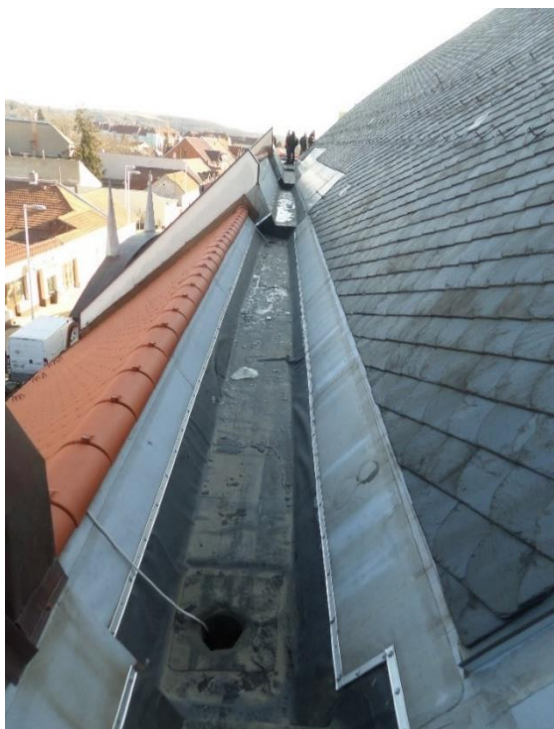
**31-32.sz. fotón** a kiviteli terven 5-ös számmal megjelölt tetőfelület vápa szakasza látható. A vápa lejtése **1,5 %**, csekély lefolyástalan részekkel.

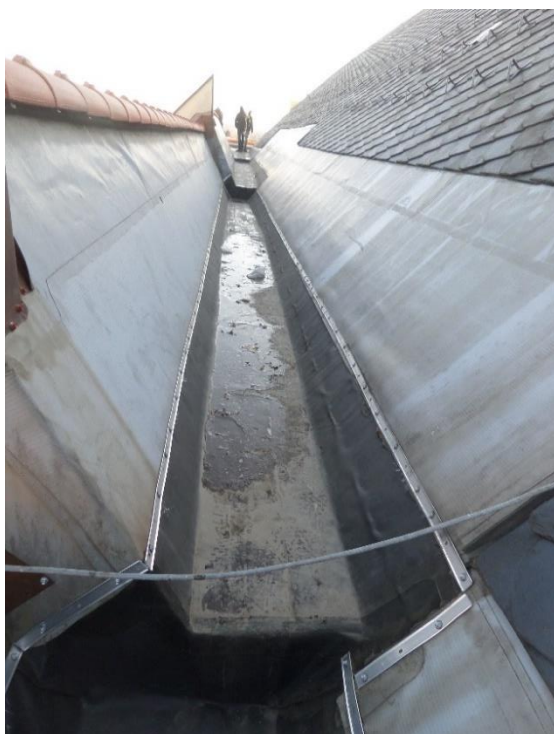
**33.sz. fotón** a kiviteli terven 4-es számmal megjelölt tetőfelület vápája látható. Itt nagy területű pangó víz lefolyástalan vápaszakaszt igazol. A lejtés itt kontraesésű, **0 %-os**, közel vízszintes. Nem készült lejtéskorrekciós deszkaaljzat.

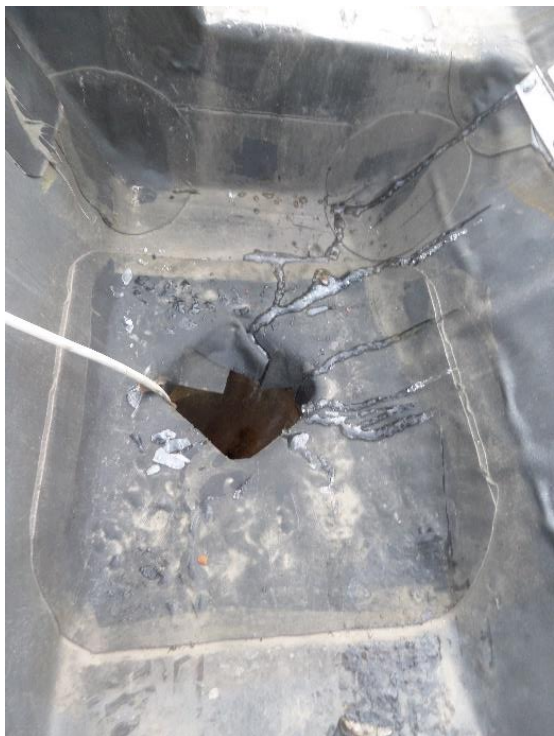
**34.sz. fotó** A lefolyó szegélyezése befejezetlen. Ezen a helyen a palafedés alatti alátétlemezről vízpára kifolyás és annak lefagyása látható. Ezt mindenképpen vizsgálni kell a továbbiakban.

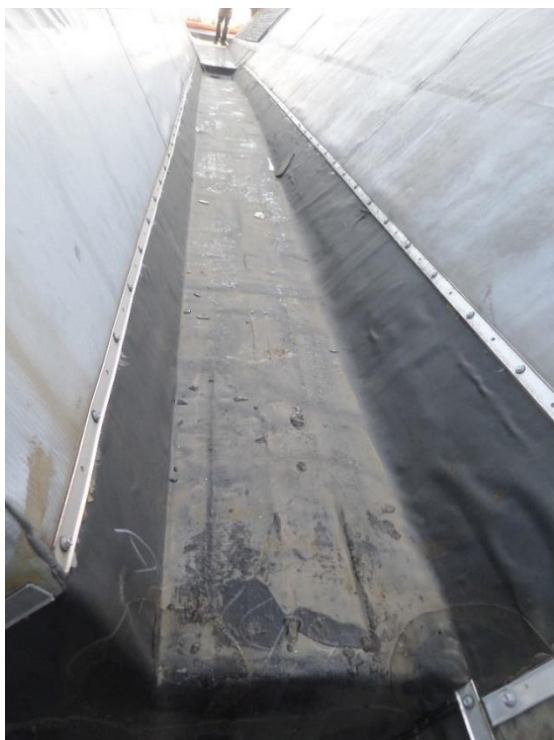
**35.sz. fotón** a kiviteli terven 3.-as számmal jelölt tetőfelület vápája látható. A **vápa lejtése 0 %**, hosszan porsár lerakódás látható, ami a lassú vízlevezetést igazolja.

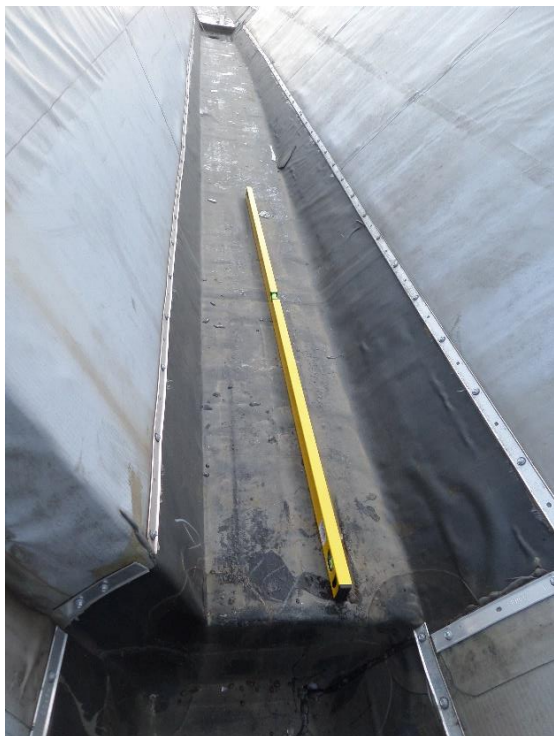
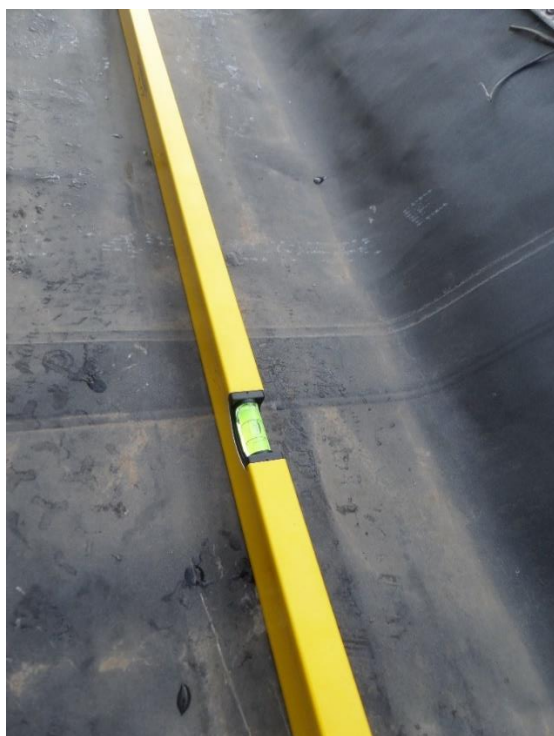
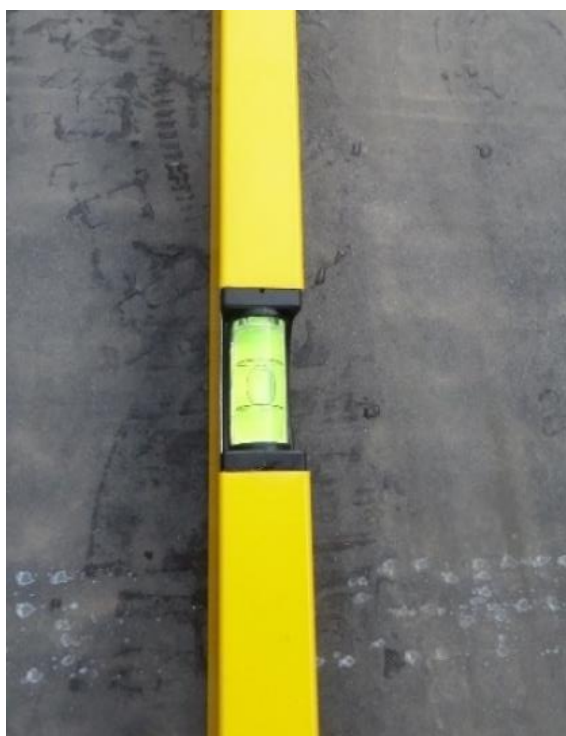
**36-37-38.sz. fotók a 3-as számmal jelölt tetőfelület vápaiban készültek, különböző helyeken. Megállapítható, hogy a lejtés minden mérési helyen 0 % volt.**

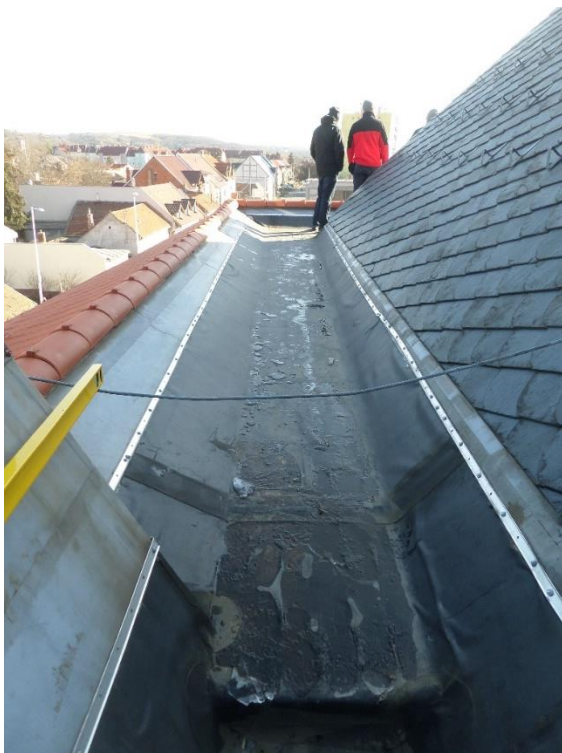
**39.sz. fotó** az 1-2-es számmal jelölt tetőfelület vápájáról készült. A vápa csak béelve van EPDM lemezzel. **A vápa fenékszintje szinte vízszintes**, itt sem készült lejtés korrekció a terv szerinti mértékben. Visszamaradt, pangó vízfelület látható.
