## IGAZSÁGÜGYI MŰSZAKI SZAKÉRTŐ VÉLEMÉNYE

Ügyiratszám: 33012/N/551/2022.

Tárgy: Eger, Frank Tivadar út 5. alatti Bitskey Aladár Uszoda  
csapadékvíz elvezetésének vizsgálata,  
előzetes bizonyítás céljából, nemperes eljárásban

Budapest, 2023. február 28.

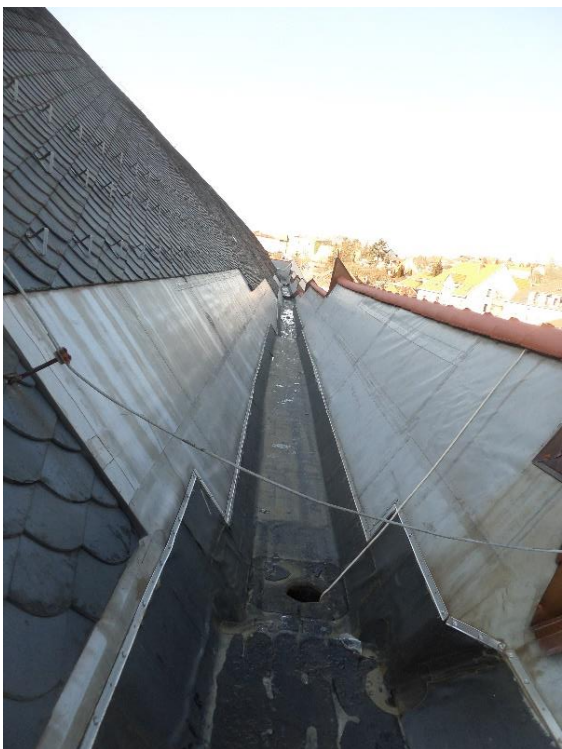
**40.sz. fotón** az 1-2.sz. tetőfelülethez tartozó vápa látható. Megállapítható, hogy az EPDM lemez a visszavágott palafedés alátétlemeze alá van beillesztve és fémszalaggal lerögzítve. A másik oldalon viszont új PVC-P lemezsávval van elkészítve a toldás, illetve a rögzítés. A szabadon maradt PVC-P lemezek terv szerinti rézlemez lefedése/letakarása nem készült el.

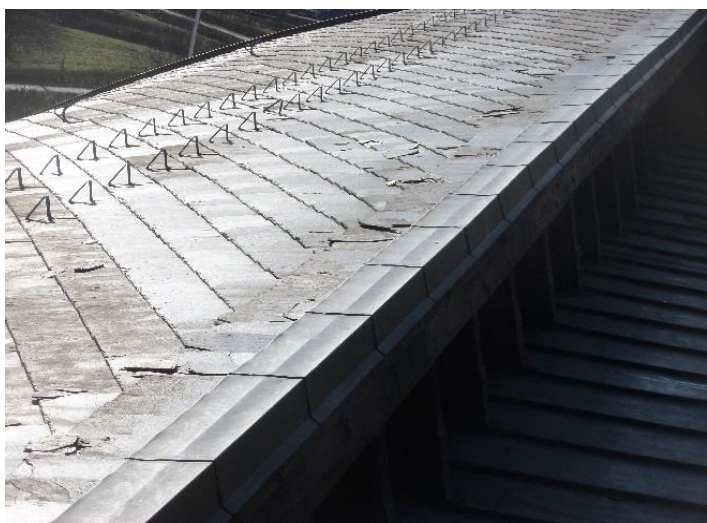
**43.sz. fotó** a felszerelt hófogók hatékonyan nem tudják megakadályozni a sérült palalapok mozgását, lecsúszását.

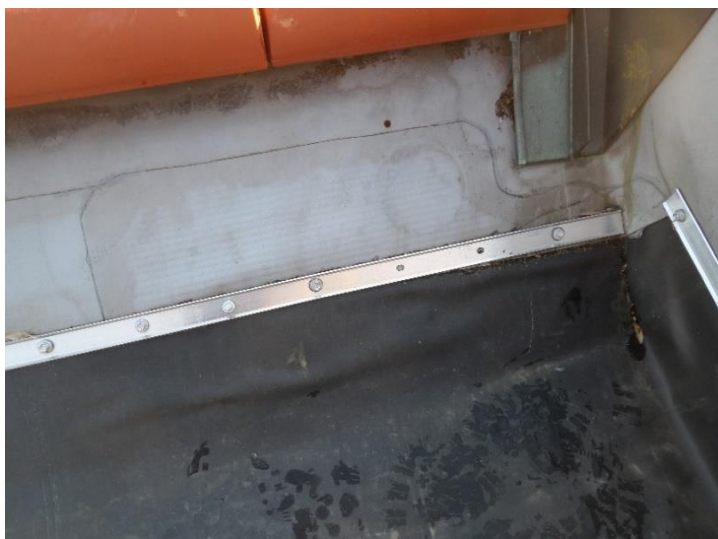
**44.sz. fotó** az 1-es számmal jelölt tetőfelület vápájának a végénél látható lemezcsatlakozások. Megállapítható, hogy részben alá van fűzve az eredeti PVC-P lemez alá, részben pedig új PVC-P lemezsáv takarással/beépítéssel készült el az EPDM lemez szegélyezése, lezárása. Itt is csak vápa kibélelése készült az EPDM lemezből.

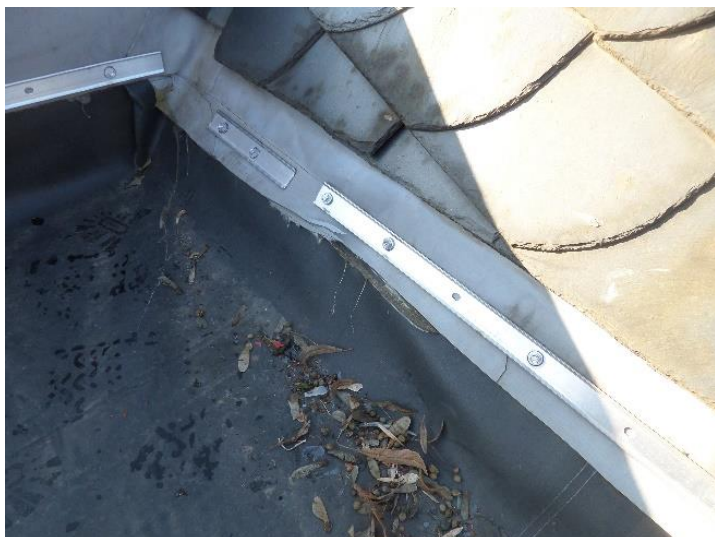
**45.sz. fotón** az 1-es számmal jelölt tetőfelület vágójának a végénél látható további lemezcsatlakozások. Itt a palavisszavágásával nyert alátétlemez alá van behajtva és fémszalaggal/dűbelezéssel lerögzítve az EPDM lemez.

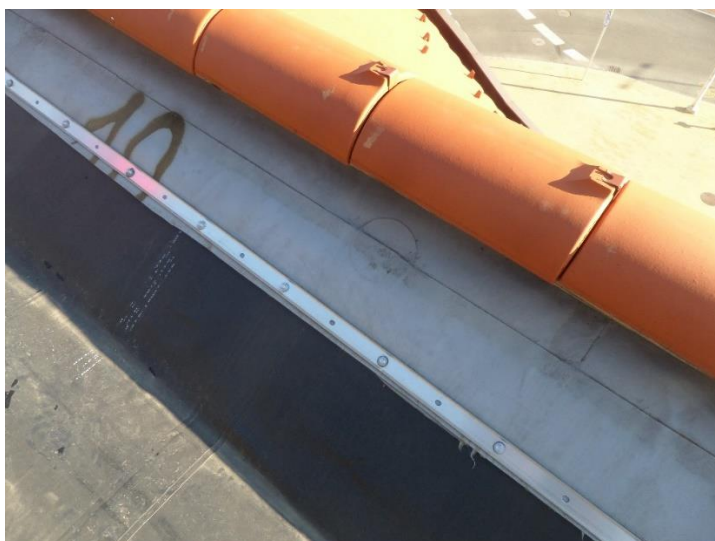
**48.sz. fotón** látható, hogy az eredeti PVC-P lemez alá van behajtva az EPDM lemez és lerögzítve fémszalaggal/dűbellel. Igazolásként látható a Tervezők 2018.10.01.-én festék szóró spray jelölése is, a hibahelyről.

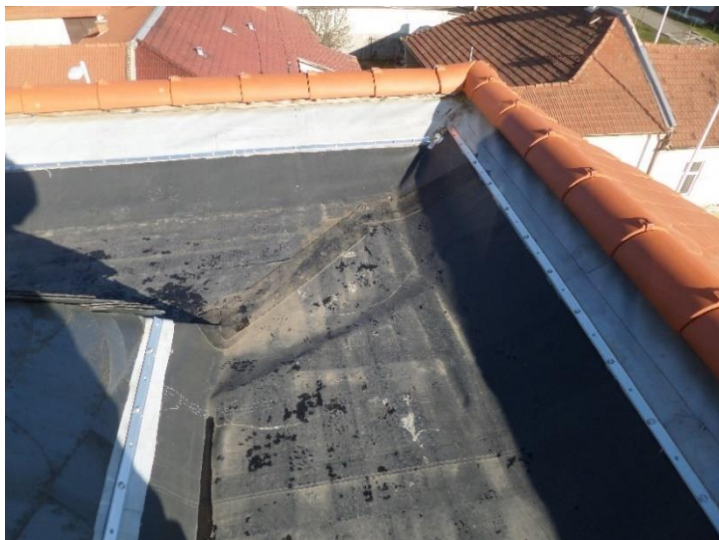
**49.sz. fotó** továbbiakban az 1-es számmal jelölt tetőfelület Dél-Keleti sarokrészénél a vápa itt is csak EPDM lemezzel bélelt, amely az eredeti PVC-P lemez alá van befűzve és fémszalaggal illetve dűbelekkel lerögzítve.
