Statikus szakértő:		
<div>KreaBIM Kft.</div> <div>2120 Dunakeszi, Fóti út 61/a fszt. 2. Tel.: 30/534-2513</div> <div>E-mail: reszegi.sandor@kreabim.com</div>		
Megrendelő:		
Magyar Posta Zrt. (1138 Budapest, Dunavirág utca 2-6.)		
Tárgy:	Födémszerkezet teherbírását igazoló STATIKAI SZAKVÉLEMÉNY (3300 Eger, Széchenyi út 22.)	Tervszám: 24593_2
		Dátum: 2024. július
		Méretarány: -
Tervfázis:		Rajzméret: -
Részművelet:		Rajzszám: S01
Szakértő:		
Reszegi Sándor SZÉS1-13-15903

Munkaszám: 24.593_2

SZAKÉRTŐI VÉLEMÉNY

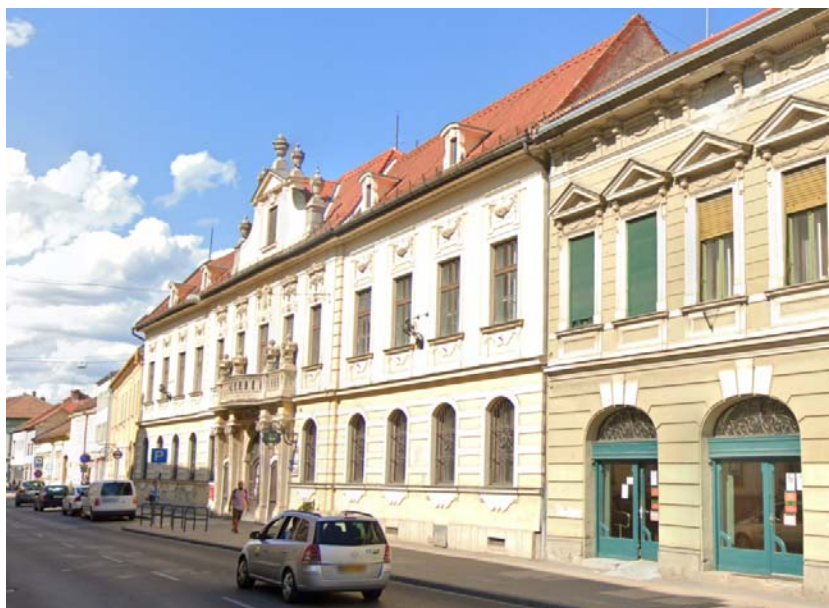
Vizsgált épület utcafronti homlokzata

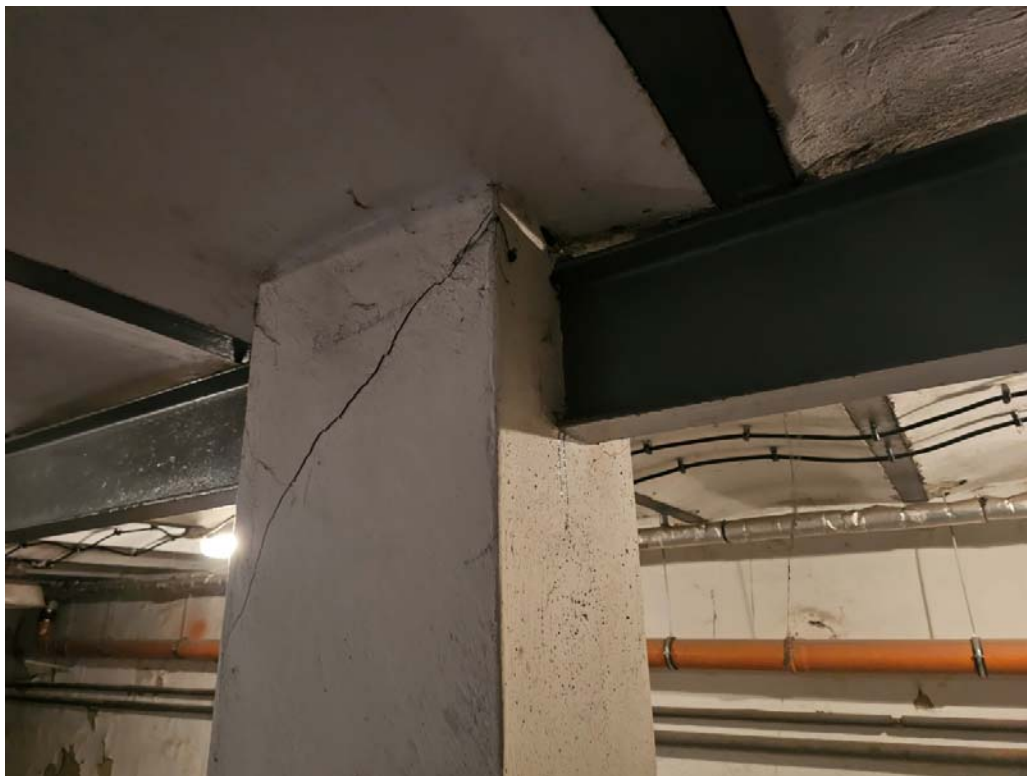
A szerkezet vizsgálata során a pincefödém közepén alátámasztó falazott pilléren végigfutó markáns repedést tapasztaltuk, ami a nem megfelelő teherbírásra vezethető vissza. A pillért kengyelezéssel meg kell erősíteni az alábbiak szerint:

Elrepedt pillér

- A pillér négy sarkára 100x100x10-es szögacélt kell elhelyezni a pincepadlótól a mennyezetig.

- A négy szögacélt 50 cm-enként elhelyezett 100x10-es laposacéllal kell összekötni, ezzel egy kengyelt alkotva. A legfelső szögacélt be kell szorítani a poroszsüveg boltozatot középen alátámasztó I acélgerenda alá.
- A kengyelezés hegesztett kapcsolatokkal készüljön.

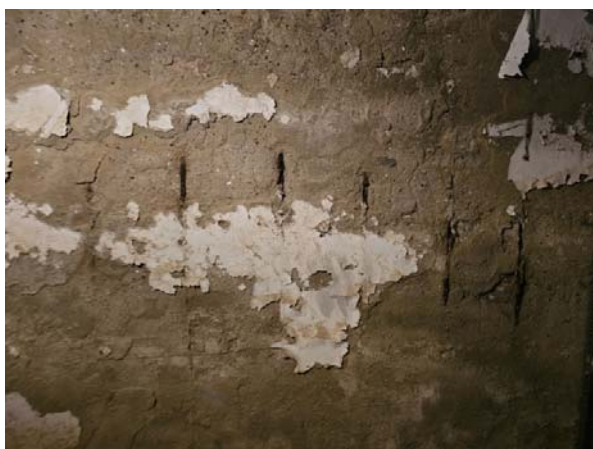
Fent részletezett pillérrepedésen túl a pincefalak erős ázása is látható, amely miatt a vakolat elkezdett leválni a pincefalakról, illetve a mennyezetről. Az ázás hatására a vasbeton falakon már lokális betontakarás leválások, betonacél korrózió is látható, továbbá a boltozat károsodása is megfigyelhető: több helyen sérült a boltozat fugázása valamint az acélgerendák lokális korróziója látható. A komolyabb szerkezeti károsodások megelőzése érdekében az ázását mielőbb meg kell szüntetni, a szigetelést helyre kell állítani. A kivitelezési munkákat szigetelés technológiai terv szerint kell elvégezni. Az ázás megszüntetése után a boltozat acélgerendáinak korrózióvédelmét helyre kell állítani, valamint a téglák közti sérült fugákat ki kell kaparni, és vissza kell javítani.

Levált betontakarás a pincefalon

A sérült betonfelületek javítását az alábbiak szerint kell elvégezni:

- A feltáskásodott részeket véséssel el kell távolítani, majd a láthatóvá vált betonacélokat szükség szerint drótkéfézéssel/homokszórással meg kell tisztítani.
- A tisztítást követően a betonacélokat betonjavító anyaggal rendszer azonos, lúgos kémhatású védőbevonattal, passzíváló szerrel kell kezelni.
- A passzíválást követően a betonhiányosságokat pótolni kell szálerősített, zsugorodáskompenzált PCC betonjavító anyaggal (pl. Mapei, vagy SIKA).

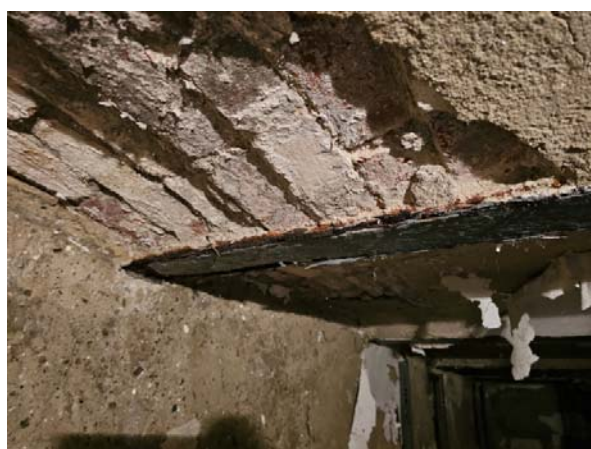
Sérült, kipergett fugázás a boltozaton

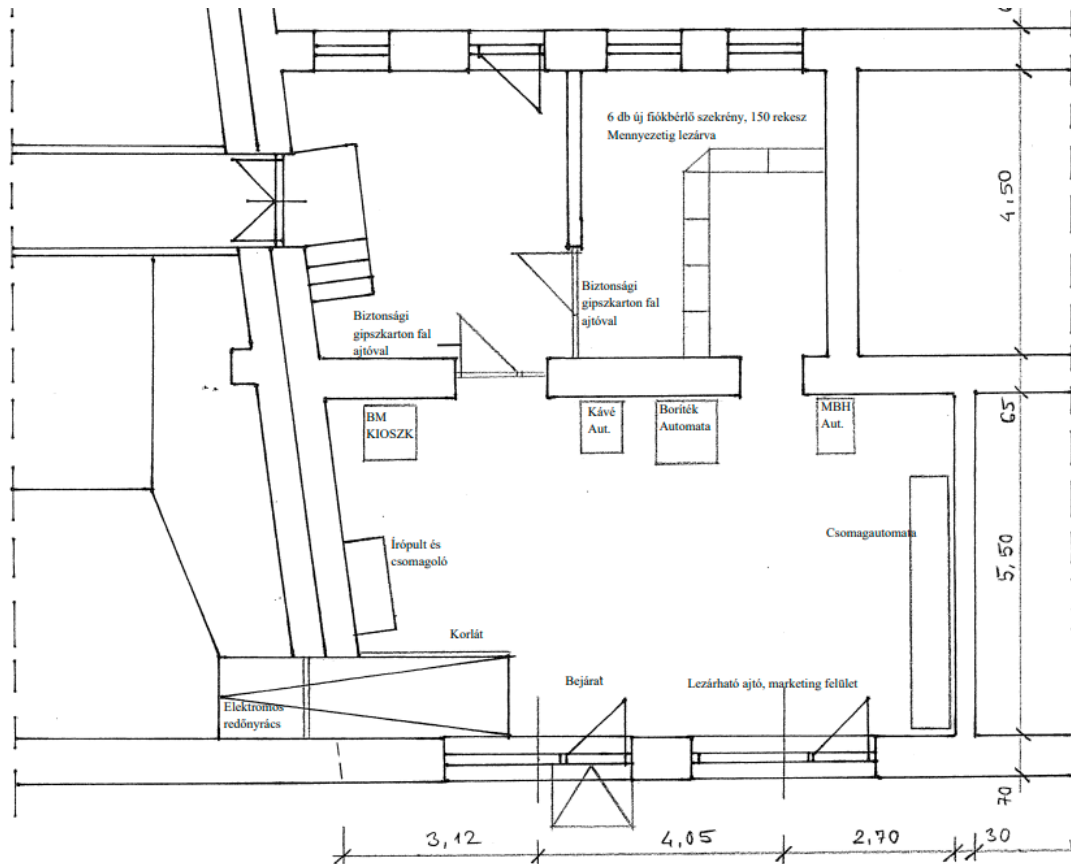
Automaták elhelyezési vázlata

Figyelembe véve az automaták méreteit, a bankautomata, bm automata, levél automata, illetve ital automaták okozta terhelés nem éri el a födém előírt teherbírását, az $5,00 \text{ kN/m}^2$ -es megoszló terhelést, ezeknek **az automatáknak az elhelyezése nem okoz többletterhelést az épület tartószerkezetében.**

A csomagautomata elhelyezése azonban olyan mértékű többletterhelést jelent, amelynek viselésére a födém jelenlegi állapotában nem alkalmas, a födém szerkezet megerősítése szükséges.

A csomagautomata alá (pincefödém fölé) 2db 5,9 m-es HEA 160-as szelvényű acélgerendát kell beépíteni, a gerendák a csomagautomata melletti főfalakra terhelnek, felfekvésük mindkét oldalon 20-20 cm.
