INGATLAN ÉRTÉKBECSLÉS

Az Eger, Tittel Pál u.4. fsz.1. sz. lakás rendeltetésű ingatlanról.

Eger, Tittel Pál u.4. fsz.1.sz.(6355/A/15 hrsz.) lakás ingatlan értékbecslése.

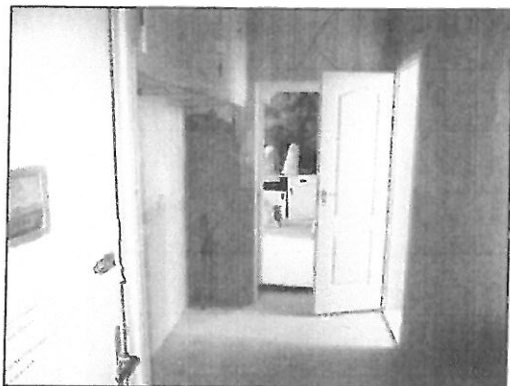
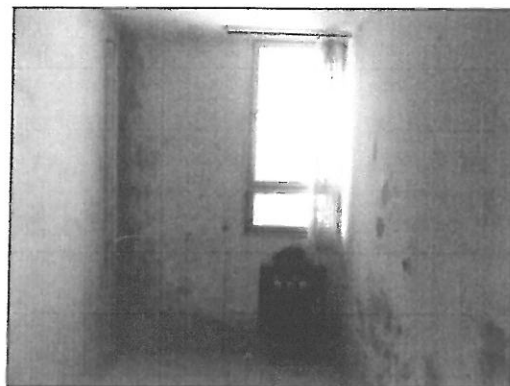
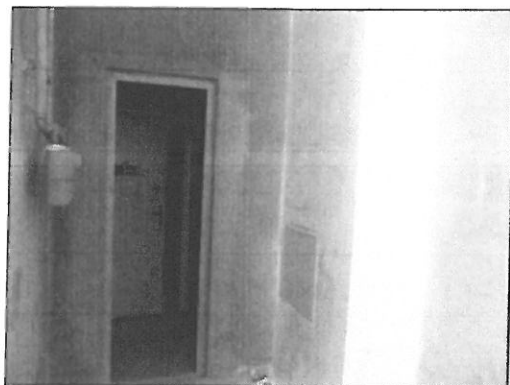
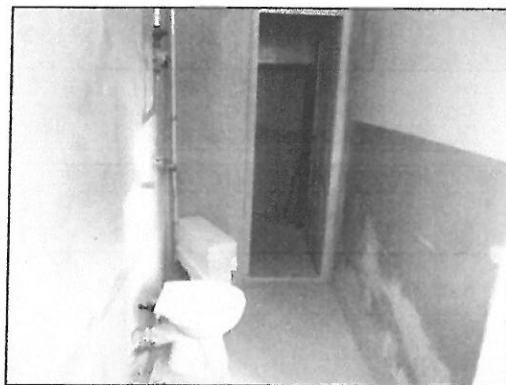
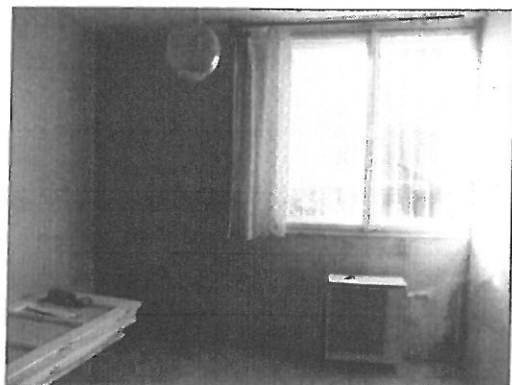
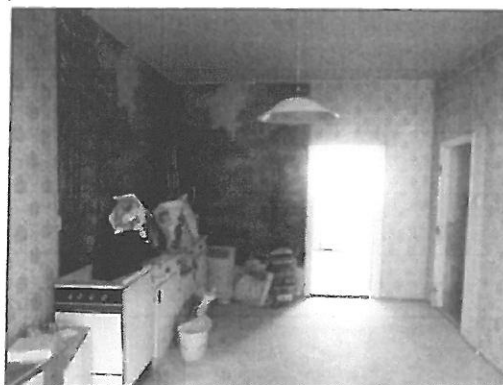
Szemléltető fotók:

Az épület statikus szakértői vizsgálat szerint hibás statikai állapotú.

Az ingatlan megsüllyedése okán számos fal és az épített kémény is kigyengült, erősen megrepedezett.

Vélhetően az építéskor hanyag, szakszerűtlen munkát végeztek.

A műszakilag helyes helyreállítás lépései a statikus szakember szerint:

- A közműhibák felderítése és korrekt helyreállítása.
- A károsodott válaszfalak elbontása. Az elbontás során az emeleti lakás válaszfalai megmozdulhatnak. Bontás előtt az emeleti lakásról állagfelvételi szakvéleményt javasolt készíteni!

- A kéményalap és a vb. Aljzat közötti rést ki kell injektálni földnedves H100 habarccsal.
- A vasbeton aljzatot körbe kell vágni a kémény alap körül, majd a vágáson kívüli részt el kell bontani.

- A nedves feltöltést el kell távolítani és rétegesen tömörített kavicsfeltöltést kell készíteni az elbontott vb. Aljzat síkjáig.
- Az építendő válaszfalak alá monolit vasbeton bordát kell készíteni, amiket a főfalak alapjaira fel kell fektetni. A bordák építésével egy időben 15 cm vastag vasbeton aljzatot kell építeni egyrétegű alsó hálóval. A vb. Aljzat min. 10 cm-t fekdjön fel a főfalak alapjaira.

- El kell készíteni a padozat vízszigetelését, majd a válaszfalakat.
- El kell készíteni az aljzatbetont és a burkolatot.
