**Eger Megyei Jogú Város Önkormányzatán Közgyűlésének  
3/2007. (I.26.) önkormányzati rendelete  
Az egri árvízi szintjelző táblák helyi védelem alá helyezéséről  
( 6/2011. (I.28) önk. rendelettel módosítva)**

# **Az 1878. augusztus 31-i egri árvízi szintjelző táblák helyi védelem alá helyezése**

## **ADATOK ÉS FOTÓK AZ ÁRVÍZI SZINTJELZŐ TÁBLÁKRÓL**

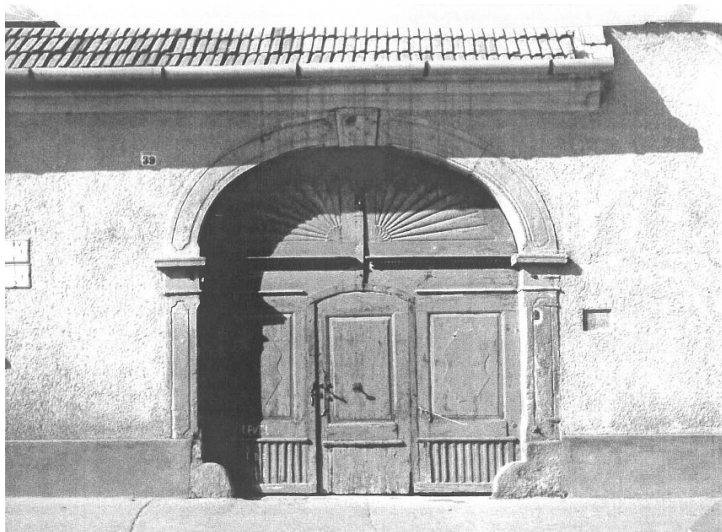
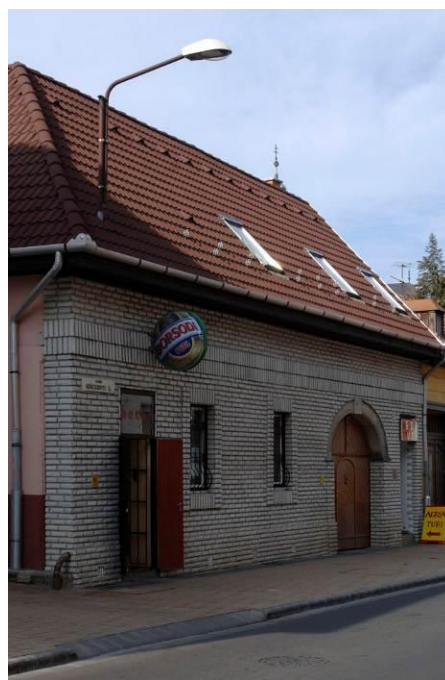
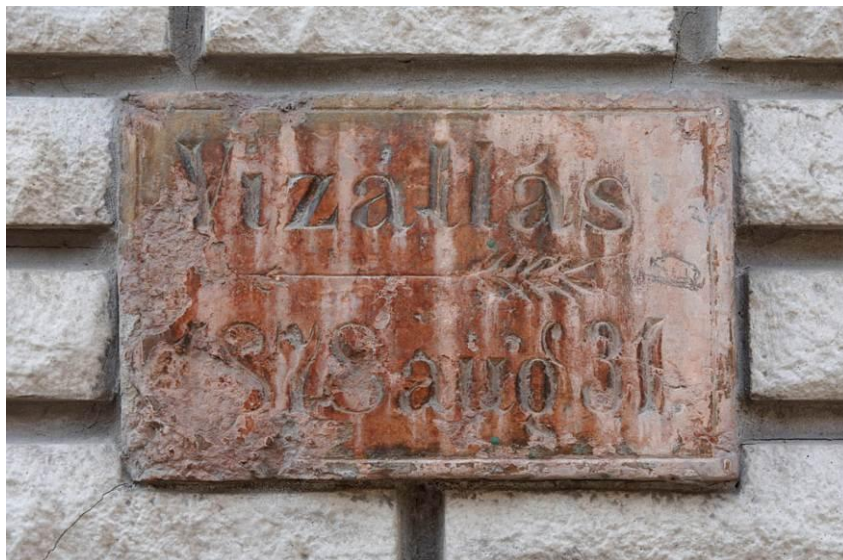
| 1. SZÁMÚ TÁBLA | |

| 1. SZÁMÚ TÁBLA | |
|---|---|
| Nyílmagasság (járdától): | 150 cm |
| Vízszintjelzés (Bfm): | 162,43 m |
| Anyaga: | vörösmárvány |
| Mérete: | 26,5×19 cm |
| Állapota: | sérült |
| Helye: | a kaputól jobbra, az épület jobb szélétől 178 cm-re |

| 1. SZÁMÚ TÁBLA | |
|---|---|
| Javaslat: | felújítás, vagy új tábla kihelyezése |

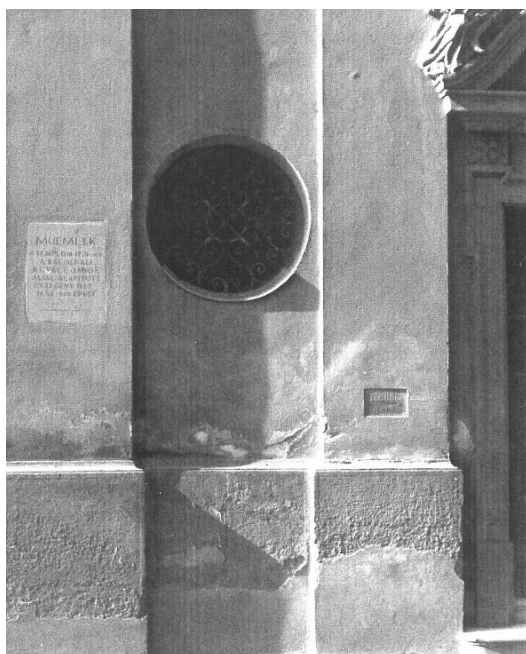
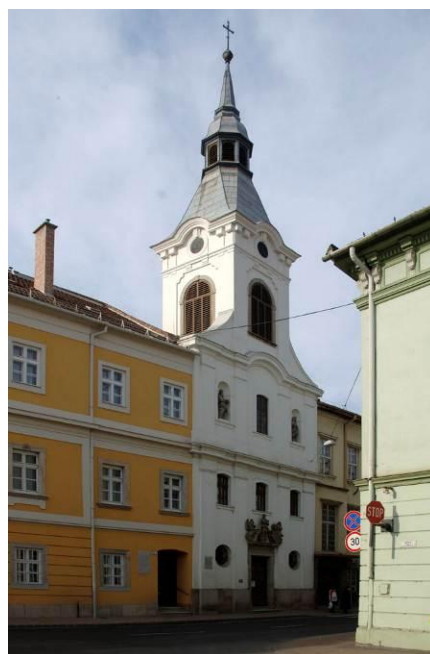
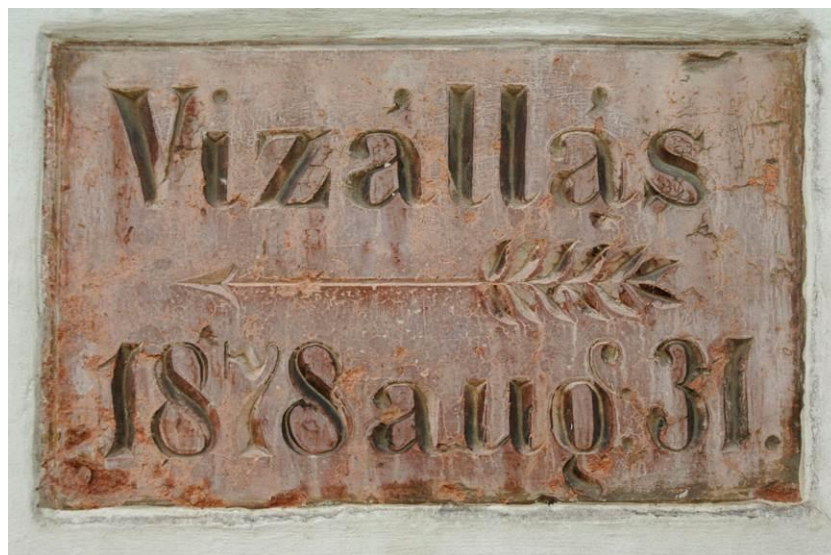
| 2. SZÁMÚ TÁBLA | |

| 2. SZÁMÚ TÁBLA | |
|---|---|
| Nyílmagasság (járdától): | 167 cm |
| Vízszintjelzés (Bfm): | 162,35 m |
| Állapota: | jó |
| Helye: | a kaputól balra, az épület bal szélétől 370 cm-re |

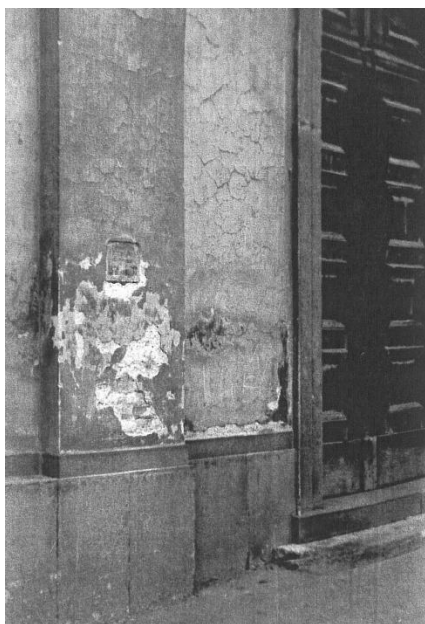
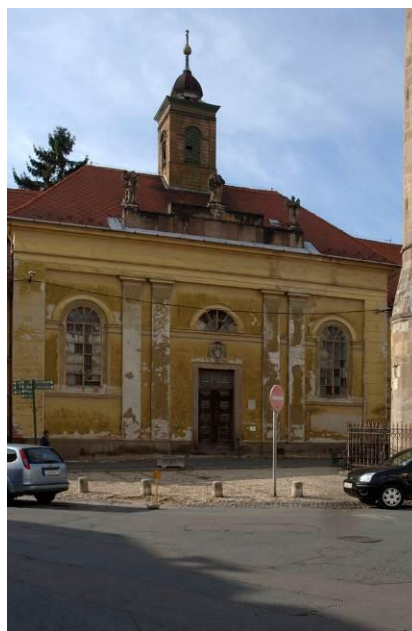
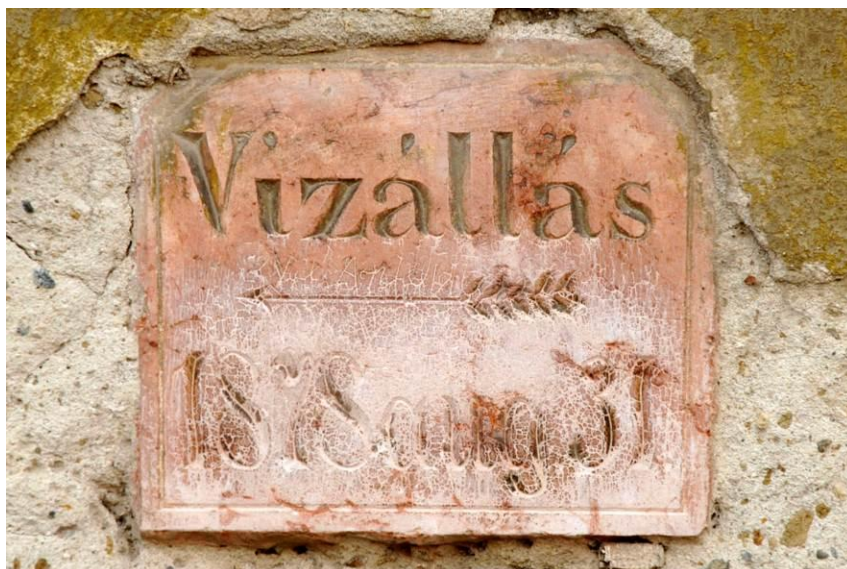
| 3. SZÁMÚ TÁBLA | |

| 3. SZÁMÚ TÁBLA | |
|---|---|
| Nyílmagasság (járdától): | 185 cm |
| Vízszintjelzés (Bfm): | 162,23 m |
| Állapota: | sérült |
| Helye: | a kaputól balra, a rizalit bal szélétől 668 cm-re |

| 3. SZÁMÚ TÁBLA | |
|---|---|
| Javaslat: | Mivel az épület falazata rossz állapotú, a tábla felújítását, vagy cseréjét az épület felújítását követően célszerű elvégezni. |

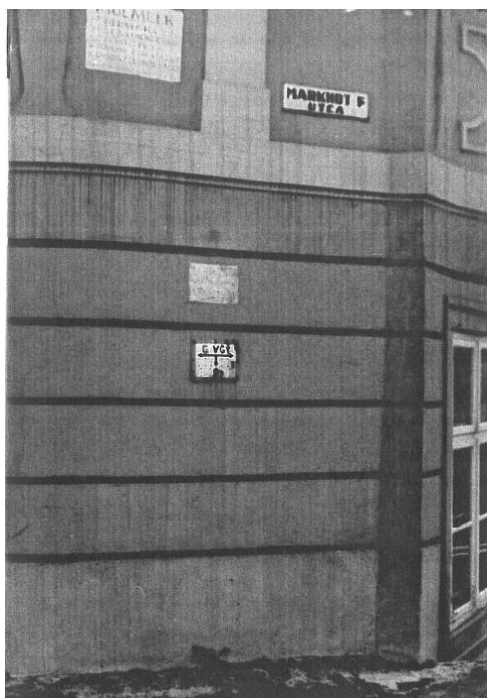
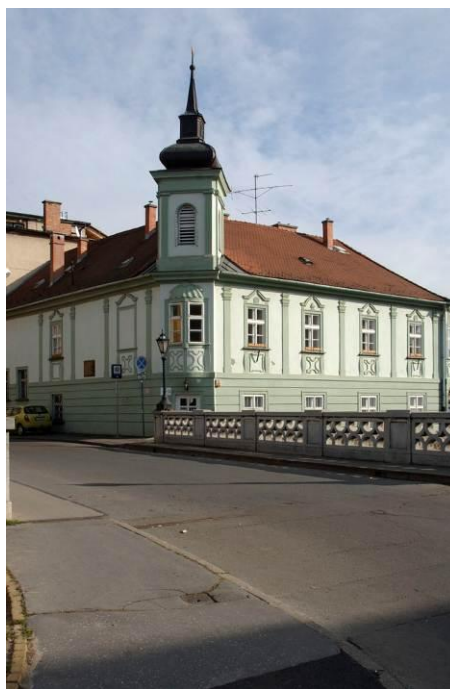
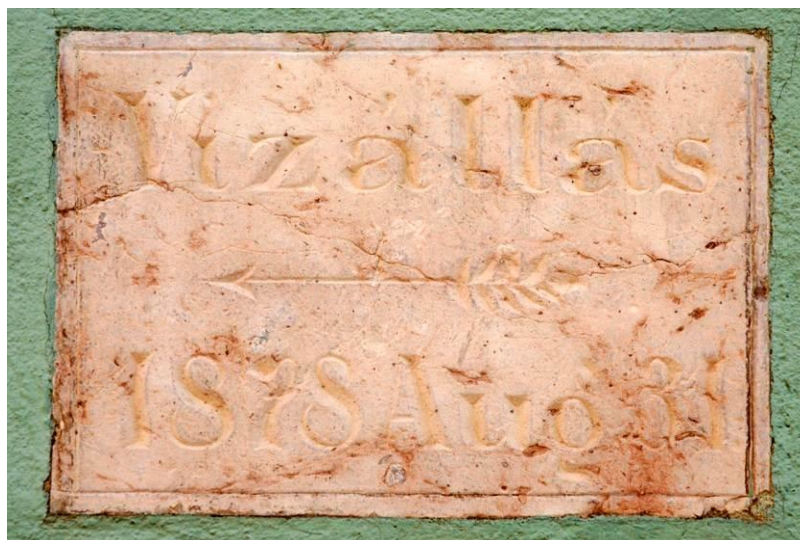
| 4. SZÁMÚ TÁBLA | |

| 4. SZÁMÚ TÁBLA | |
|---|---|
| Nyílmagasság (járdától): | 188 cm |
| Vízszintjelzés (Bfm): | 161,94 m |
| Állapota: | jó |
| Helye: | a sarokbejáratától balra, a saroktól 82 cm-re |

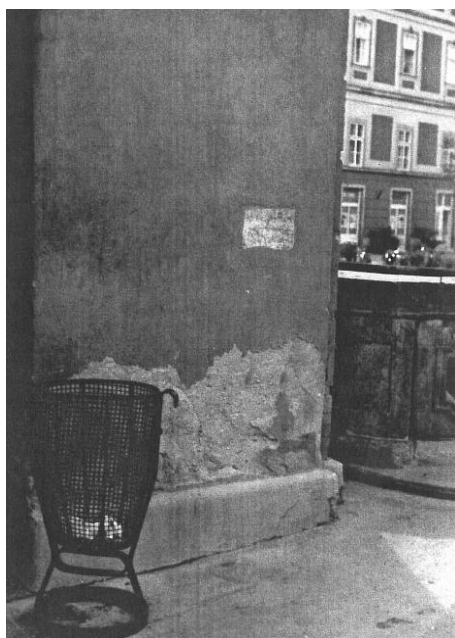
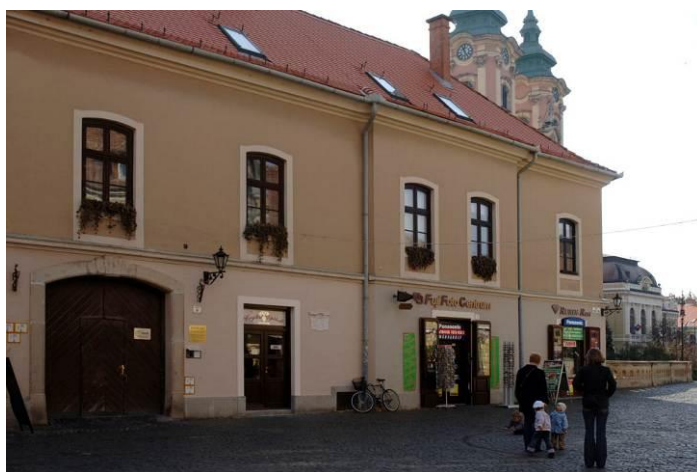
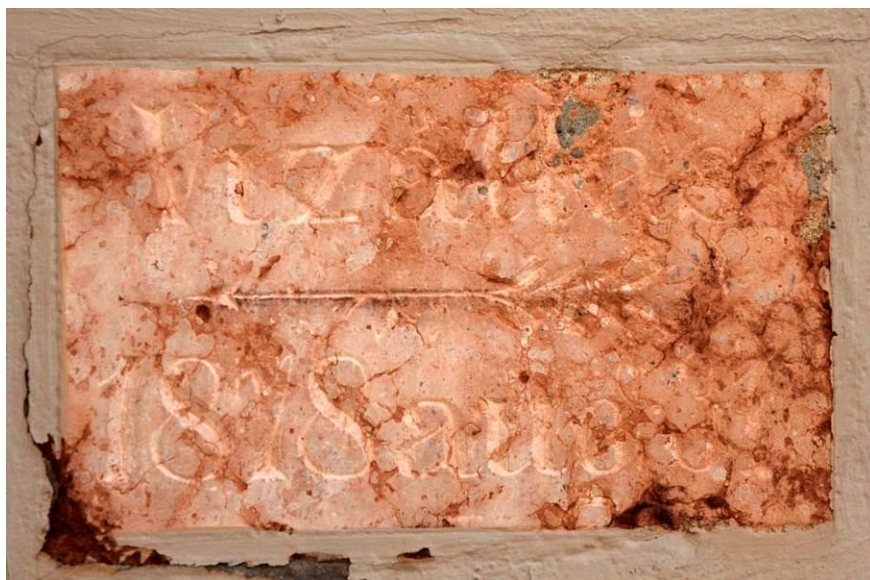
| 5. SZÁMÚ TÁBLA | |

| 5. SZÁMÚ TÁBLA | |
|---|---|
| Nyílmagasság (járdától): | 131 cm |
| Vízszintjelzés (Bfm): | 161,96 m |
| Állapota: | sérült |
| Helye: | a homlokzat jobb szélén, az épület jobb oldali sarkától 18 cm-re |

| 5. SZÁMÚ TÁBLA | |
|---|---|
| Javaslat: | felújítás vagy új tábla kihelyezése |

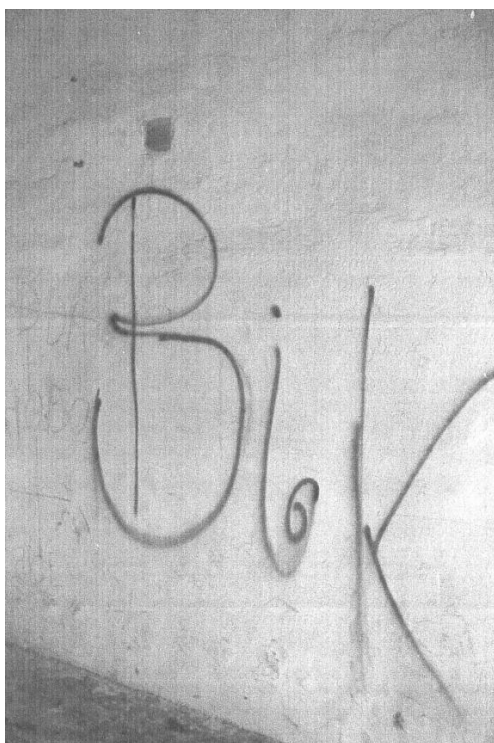
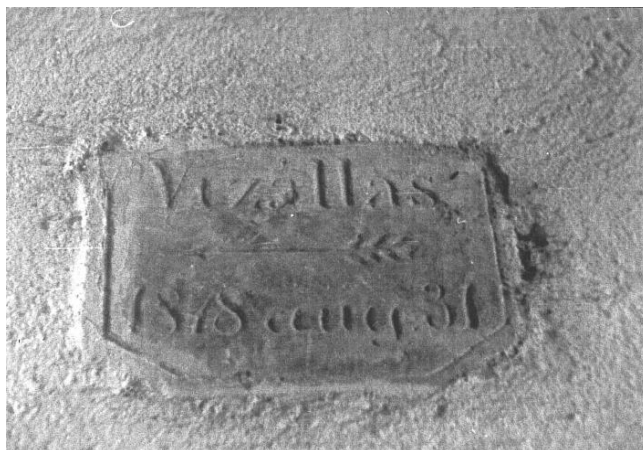
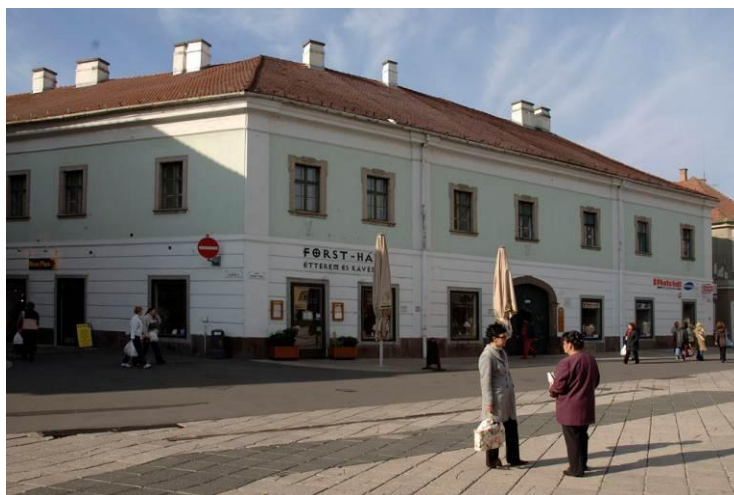
| 6. SZÁMÚ TÁBLA | |

| 6. SZÁMÚ TÁBLA | |
|---|---|
| Nyílmagasság (járdától): | 209 cm |
| Vízszintjelzés (Bfm): | 161,51 m |
| Állapota: | jó |
| Helye: | Kapualjban bal oldalon, az udvari homlokzati síktól 533 cm-re |

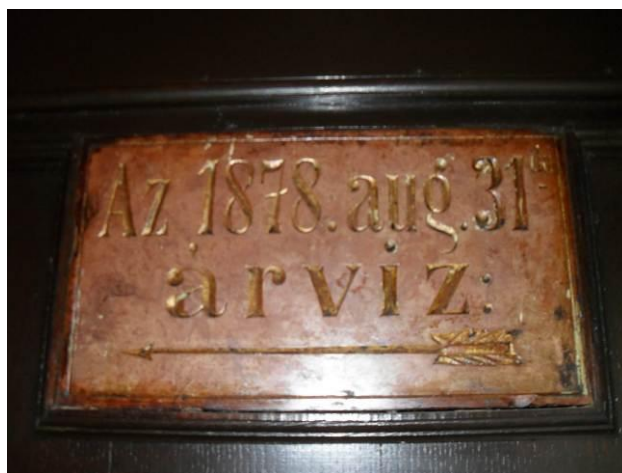
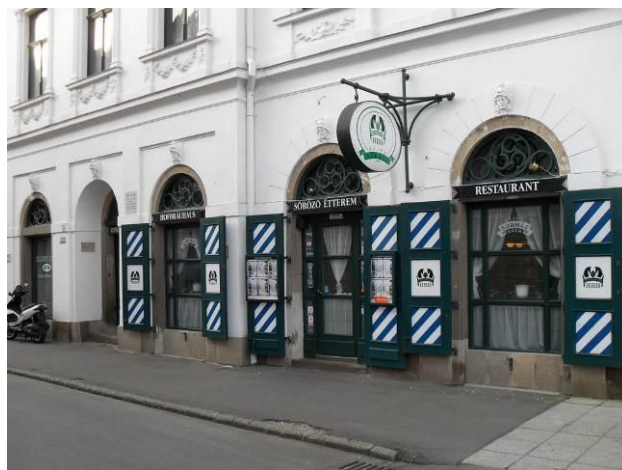
| 7. SZÁMÚ TÁBLA | |

| 7. SZÁMÚ TÁBLA | |
|---|---|
| Nyílmagasság : | padlóvonaltól 197,5 cm; járdavonaltól 214 cm |
| Vízszintjelzés (Bfm): | 161,41 m |
| Állapota: | Jó |
| Helye: | a kaputól jobbra levő vendéglő (HBH) szélfogójában |

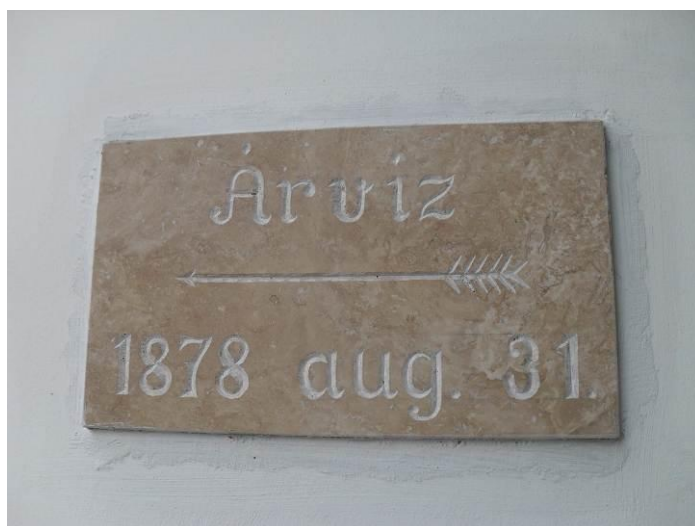
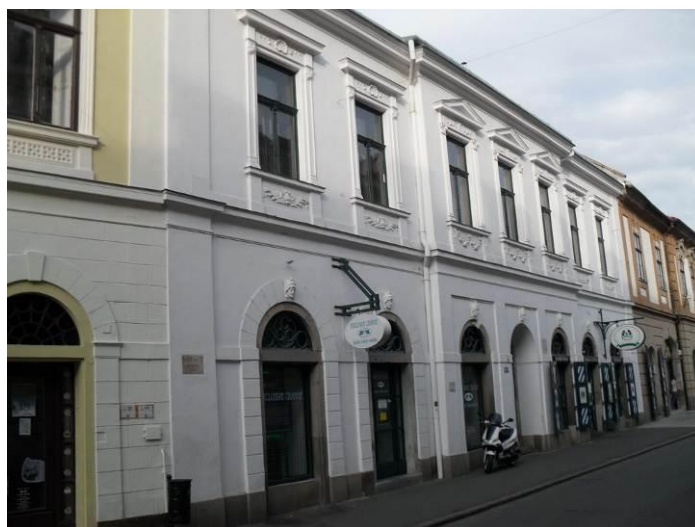
| 7.a SZÁMÚ TÁBLA | |

| 7.a SZÁMÚ TÁBLA | |
|---|---|
| Nyílmagasság (járdától): | 209 cm |
| Vízszintjelzés (Bfm): | 161,41 m |
| Állapota: | Jó |
| Helye: | a kerthelyiség bejáratának bal oldalán |
| Egyéb: | A tábla új, nem pótoltt darab. |

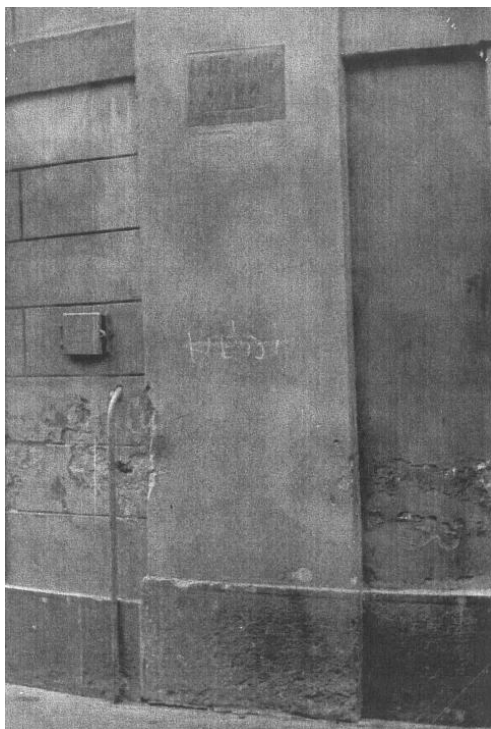
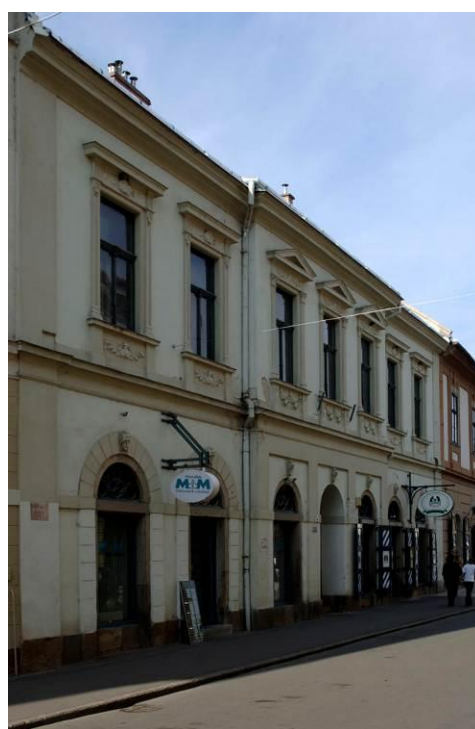
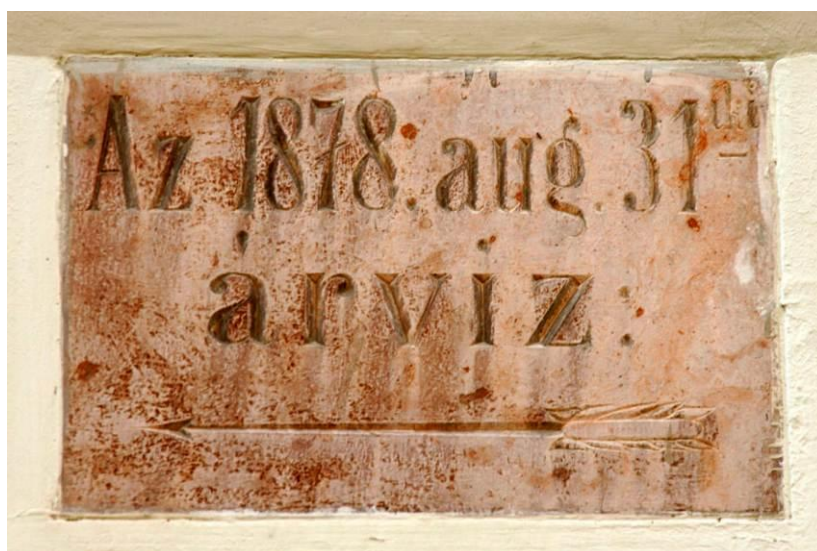
| 8. SZÁMÚ TÁBLA | |

| 8. SZÁMÚ TÁBLA | |
|---|---|
| Nyílmagasság (járdától): | 240 cm |
| Vízszintjelzés (Bfm): | 161,52 m |
| Állapota: | jó |
| Helye a homlokzaton: | a homlokzat bal szélén, az épület bal szélétől 23 cm-re |

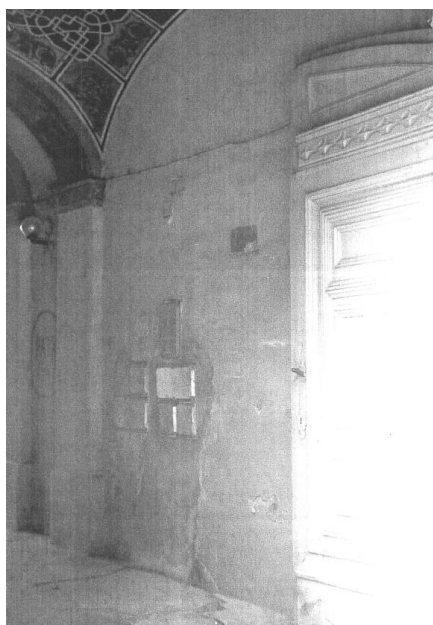
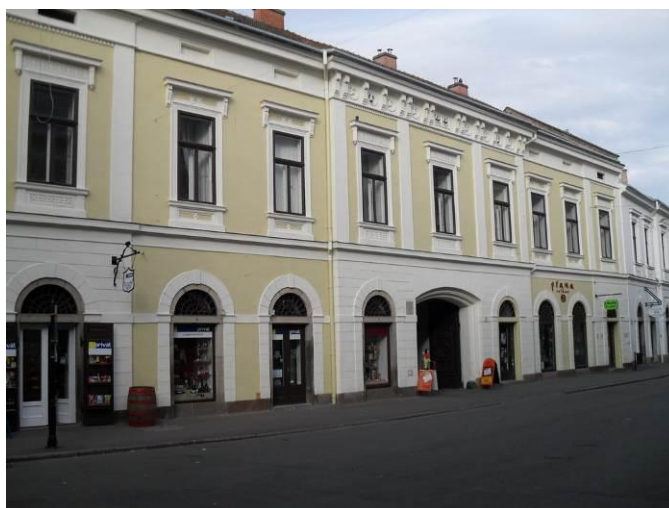
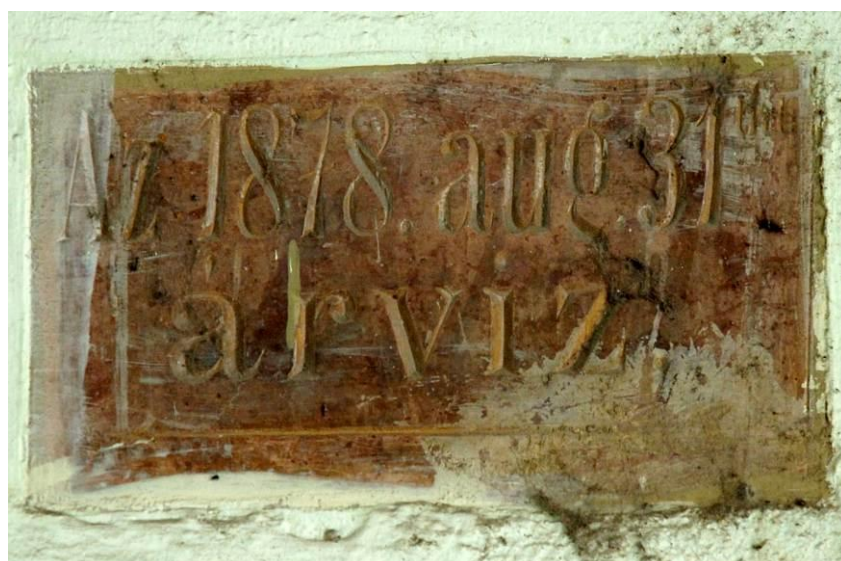
| 9. SZÁMÚ TÁBLA | |

| 9. SZÁMÚ TÁBLA | |
|---|---|
| Nyílmagasság (járdától): | 239 cm |
| Vízszintjelzés (Bfm): | 161,52 m |
| Állapota: | festékes, vakolatos |
| Helye a homlokzaton: | a kapualjban jobb oldalon, a belső falsíktól 185 cm-re |

| 9. SZÁMÚ TÁBLA | |
|---|---|
| Javaslat: | karbantartás |

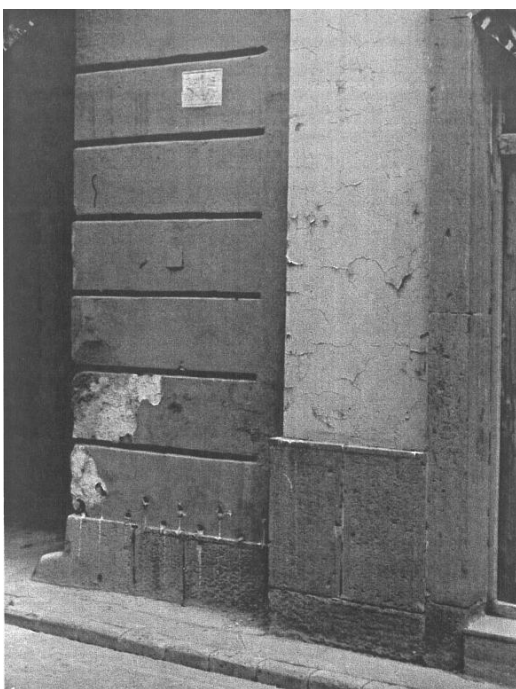
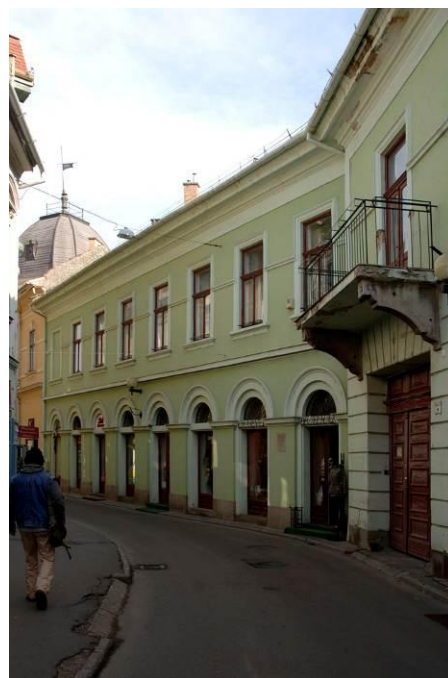
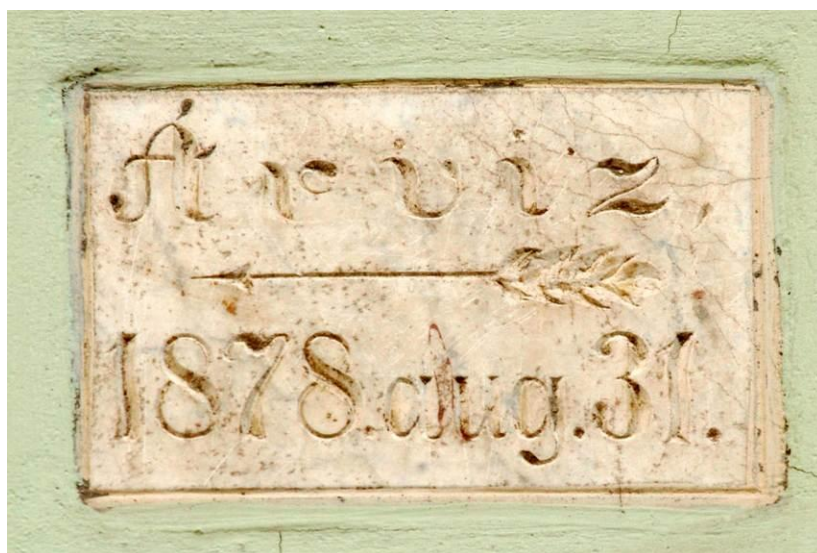
| 10. SZÁMÚ TÁBLA | |

| 10. SZÁMÚ TÁBLA | |
|---|---|
| Nyílmagasság (járdától): | 265 cm |
| Vízszintjelzés (Bfm): | 161,91 m |
| Állapota: | jó |
| Helye a homlokzaton: | a homlokzat jobb szélén, az épület jobb szélétől 40 cm-re |

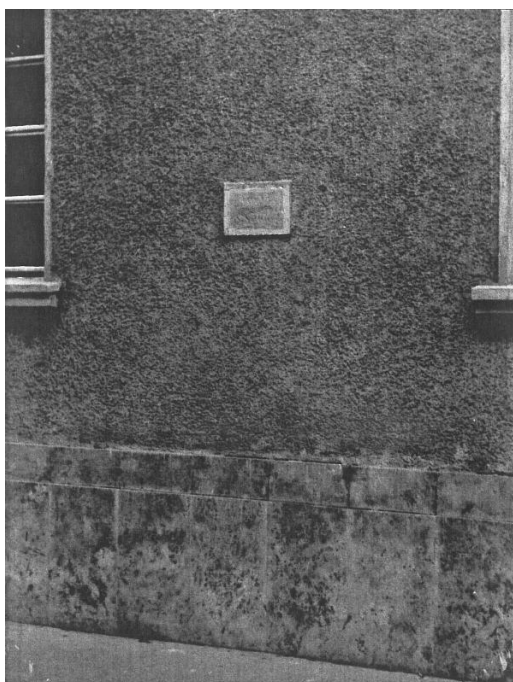
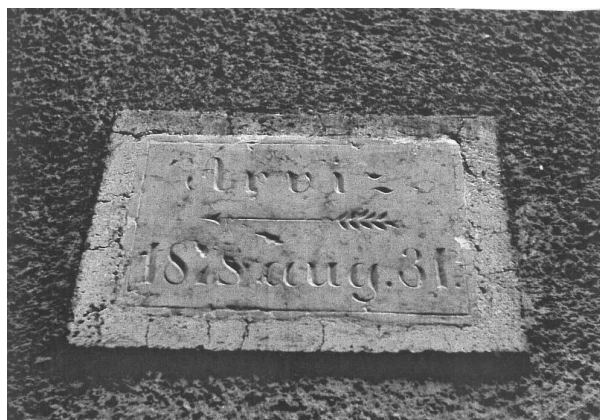
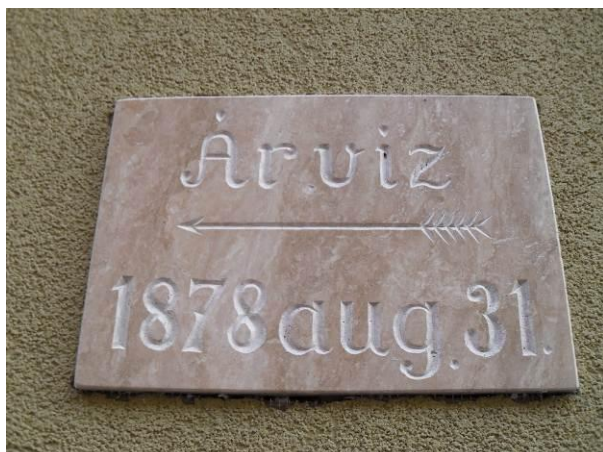
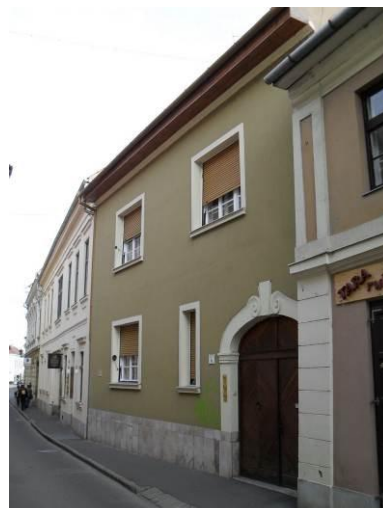
| 11. SZÁMÚ TÁBLA | |

| 11. SZÁMÚ TÁBLA | |
|---|---|
| Nyílmagasság (járdától): | 208 cm |
| Vízszintjelzés (Bfm): | 162,20 m |
| Állapota: | Az eredeti megsemmisült, pótolta tábla |
| Helye: | Az épület bal szélétől 85 cm-re |
| Egyéb: | 2010-ben került pótlásra |

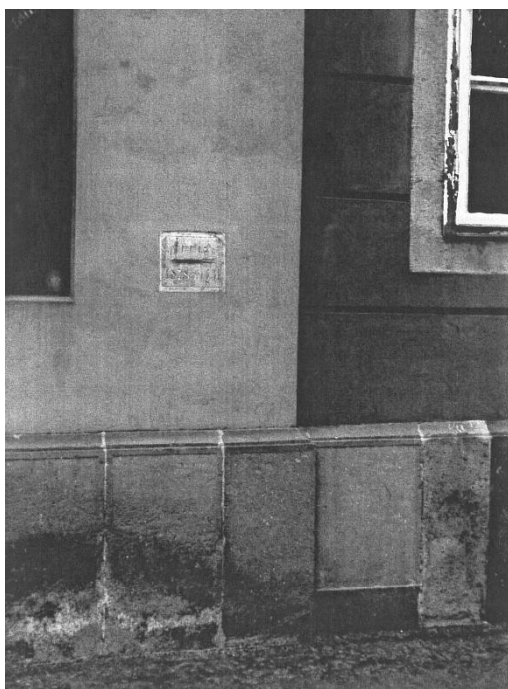
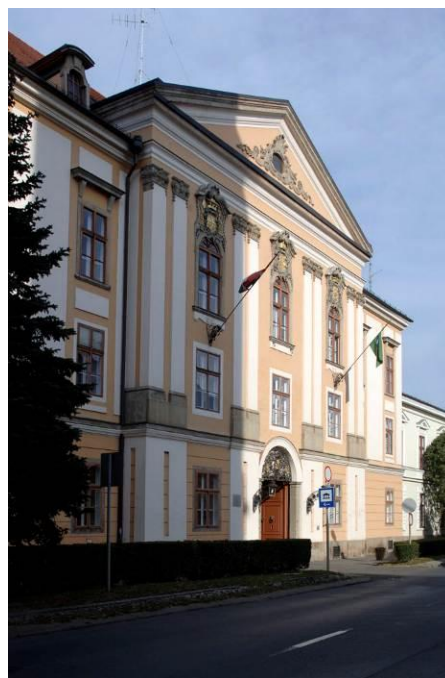
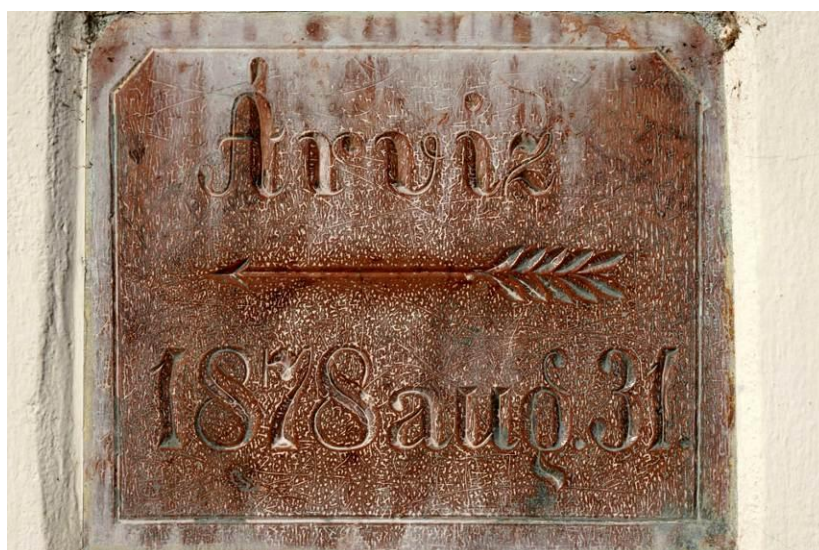
| 12. SZÁMÚ TÁBLA | |

| 12. SZÁMÚ TÁBLA | |
|---|---|
| Nyílmagasság (járdától): | 162 cm |
| Vízszintjelzés (Bfm): | 160,60 m |
| Állapota: | jó |
| Helye: | a kaputól jobbra, az épület jobb szélétől 575 cm-re |

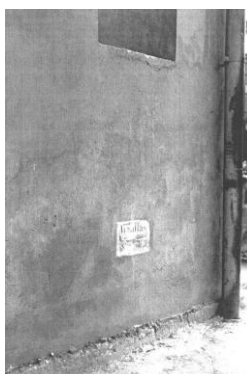
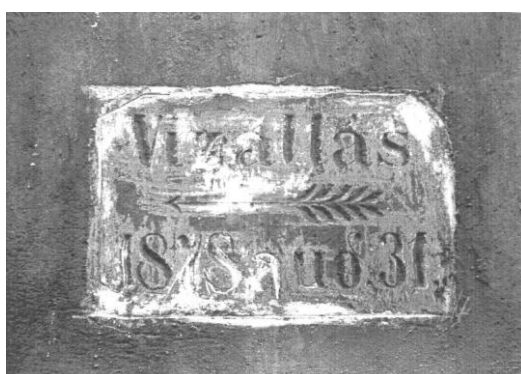
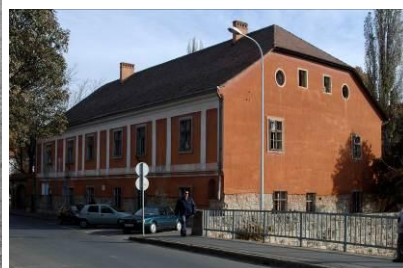
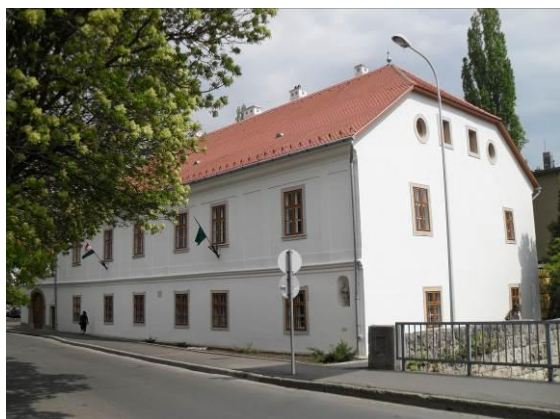
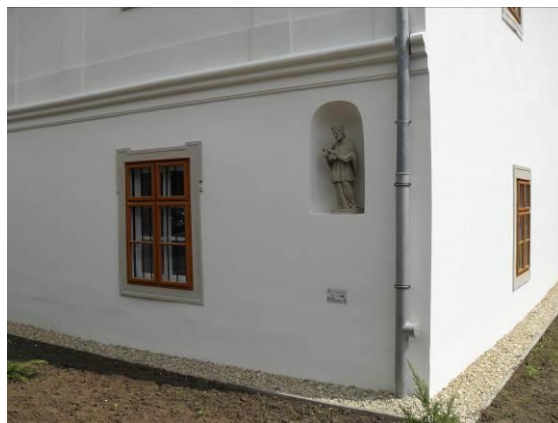
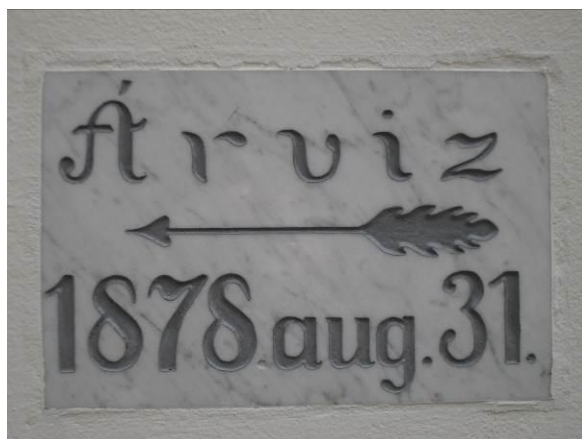
| 13. SZÁMÚ TÁBLA | |

| 13. SZÁMÚ TÁBLA | |
|---|---|
| Nyílmagasság (járdától): | eredeti: 59 cm – jelenlegi (a rendezett tereptől): 97 cm |
| Vízszintjelzés (Bfm): | 160,08 m |
| Mérete: | eredeti: 28×18,5 cm – jelenlegi: 25×16 cm |
| Állapota: | pótolt tábla |
| Helye: | az épület patak felőli sarkától 92 cm-re |
| Egyéb: | az épület 2009-es felújításakor pótlásra került |

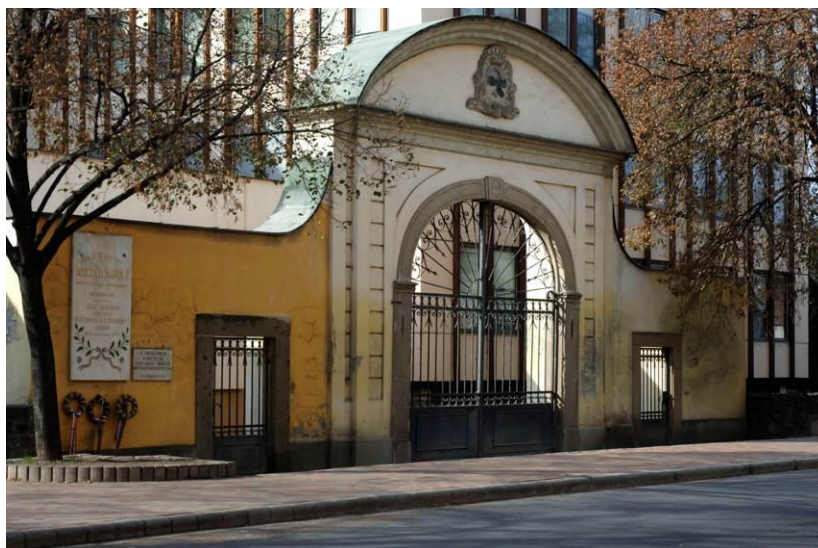
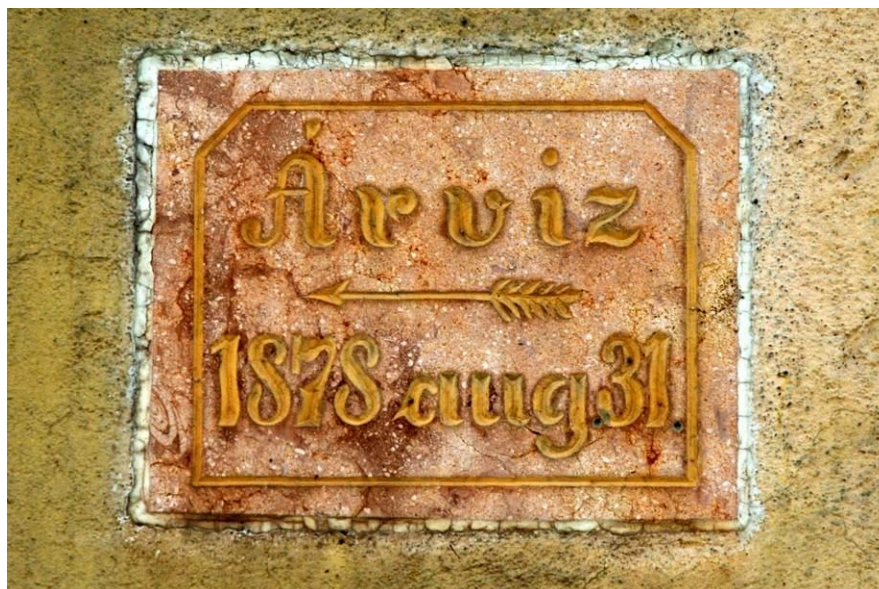
| 14. SZÁMÚ TÁBLA | |

| 14. SZÁMÚ TÁBLA | |
|---|---|
| Nyílmagasság (járdától): | 243 cm |
| Vízszintjelzés (Bfm): | 162,23 m |
| Állapota: | jó |
| Helye: | a kapuzat jobb szélén, a jobb oldali falvégtől 50 cm-re |
| Egyéb: | Eredetileg a Knézich K. u. 11. sz. alatti egykori Káptalan-udvar épületének földszintes (a díszkaputól É-ra eső) szárnyának K-i sarkán volt. Az 1975-ben lebontott épületről a tábla a Dobó István Vármúzeumba került, amit később erre a kapura helyeztek ki. |

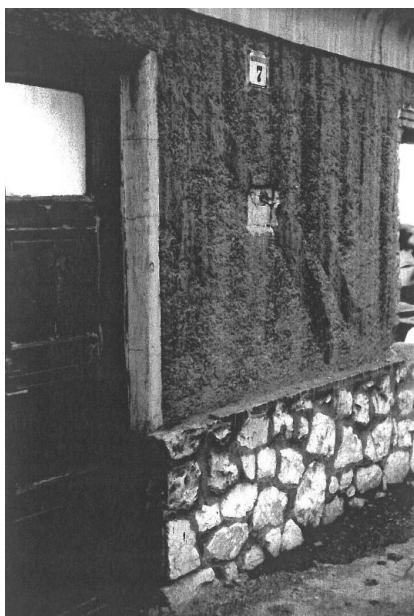
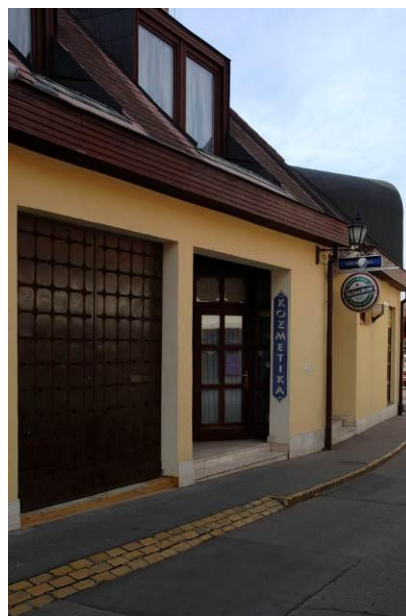
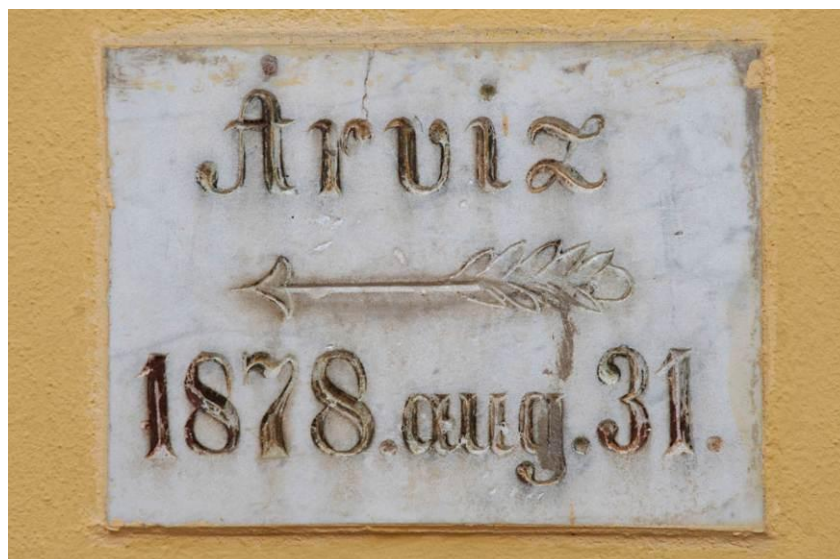
| 16. SZÁMÚ TÁBLA | |

| 16. SZÁMÚ TÁBLA | |
|---|---|
| Nyílmagasság (járdától): | 155 cm |
| Vízszintjelzés (Bfm): | 162,30 m |
| Állapota: | Jó |
| Helye: | a kapu mellett lévő üzlettől jobbra, az épület bal szélétől 675 cm-re |

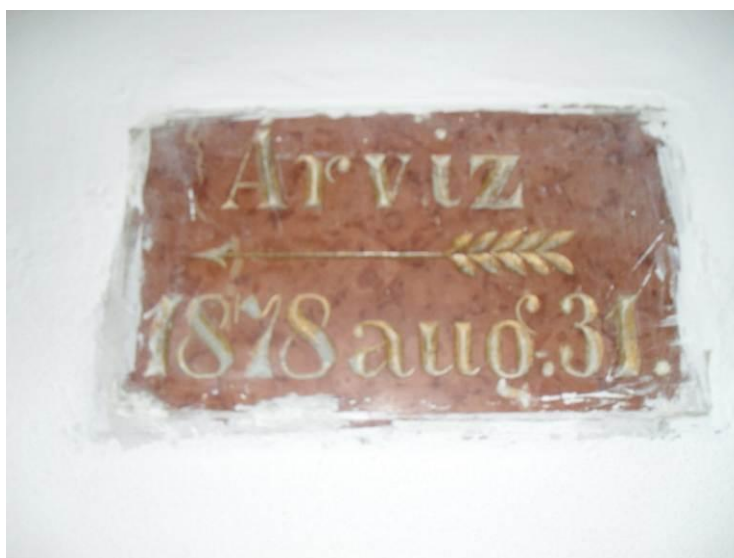
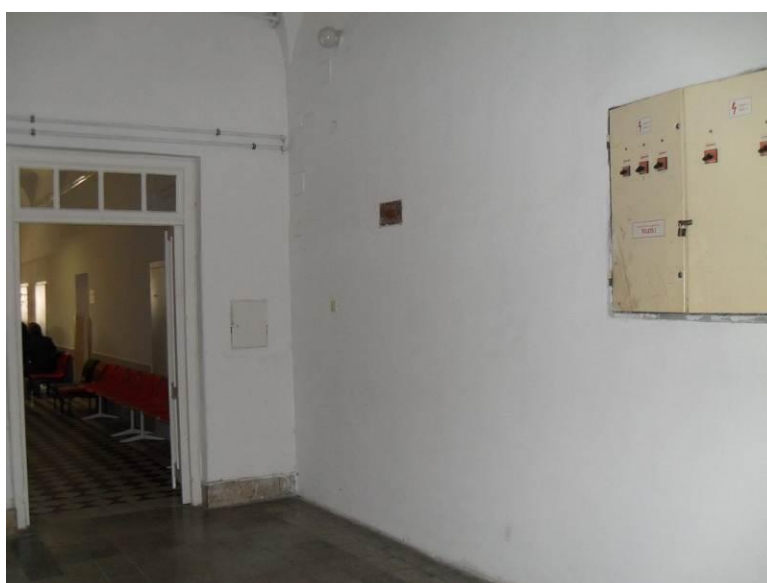
| 18. SZÁMÚ TÁBLA | |

| 18. SZÁMÚ TÁBLA | |
|---|---|
| Nyílmagasság: | padlóvonaltól mérve: 211,5 cm |
| Vízszintjelzés (Bfm): | 162,46 m |
| Állapota: | festékes |
| Helye: | A Refektórium épületében a belső udvar mentén vezető folyosón, az udvar déli sarkánál lévő folyosóvégen. |

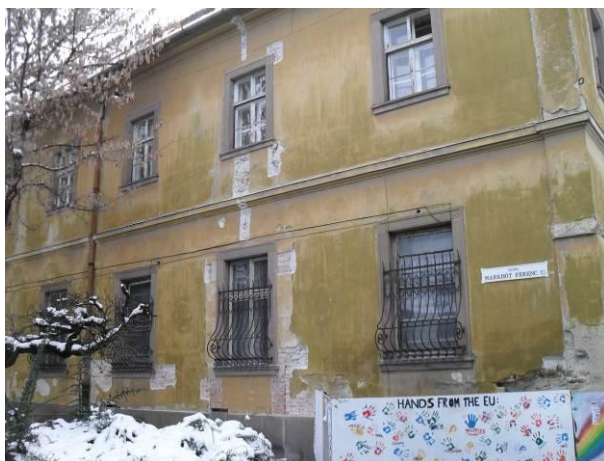
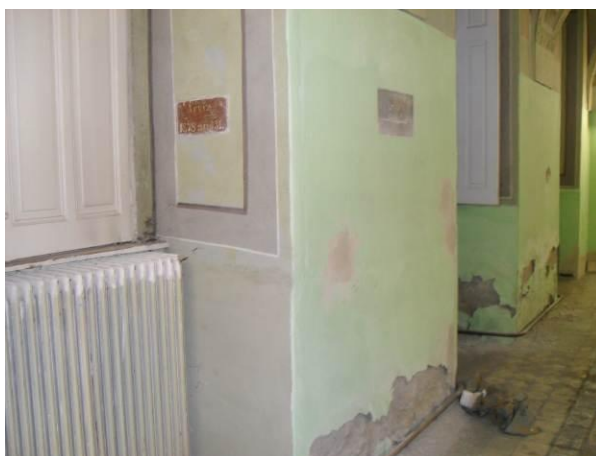
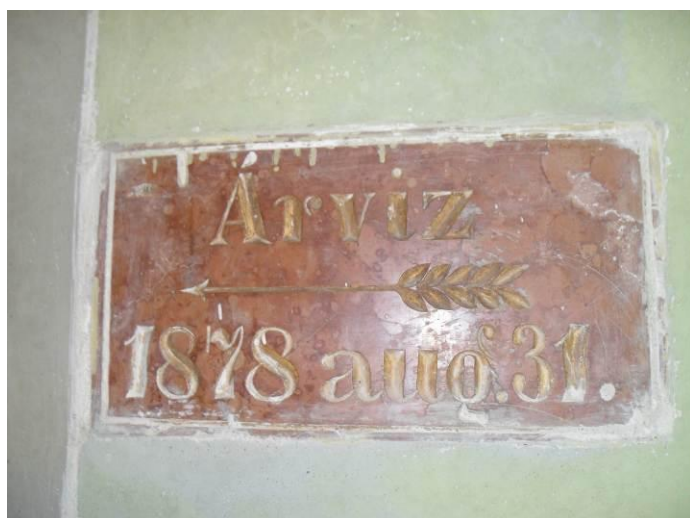
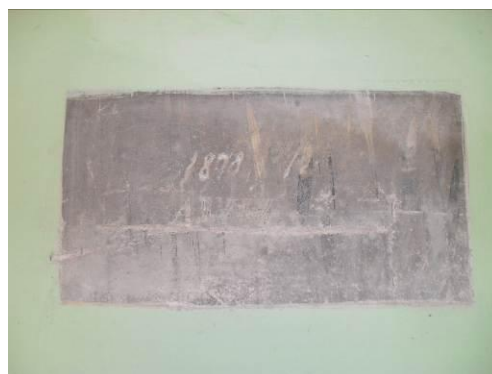
| 19. SZÁMÚ TÁBLA | |

| 19. SZÁMÚ TÁBLA | |
|---|---|
| Nyílmagasság: | padlóvonaltól mérve: 178 cm |
| Állapota: | festékes |
| Helye: | A Patikamúzeum helyiségében a Markhot Ferenc utca felé néző<br>(belülről) második ablak falnyílásában |
| Egyéb: | A két ablaknyílás közötti falszakaszon a vakolatba vésve is meg<br>van örökítve a vízszint. |
