# EGER, VÁR

## TÖMLÖCBÁSTYA, FÖLDBÁSTYA, DÉLI, GÓTIKUS PALOTAFALSZAKASZ

ÉPÍTÉSTÖRTÉNETI DOKUMENTÁCIÓ, MŰEMLÉKI ÉRTÉKLELTÁR

2025

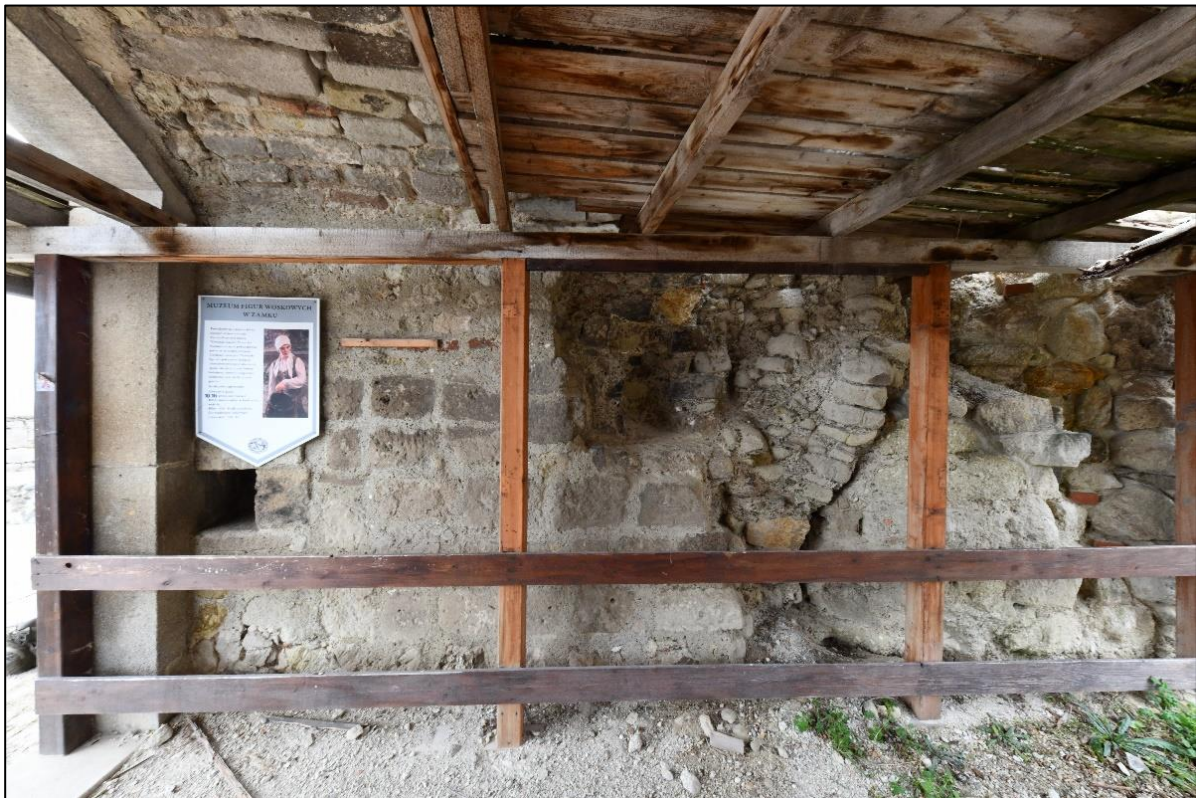
Tömlöcbástya, nyugati kapu, belső, északi oldal, építési periódusok a 14. századtól 1963-ig, és tovább.

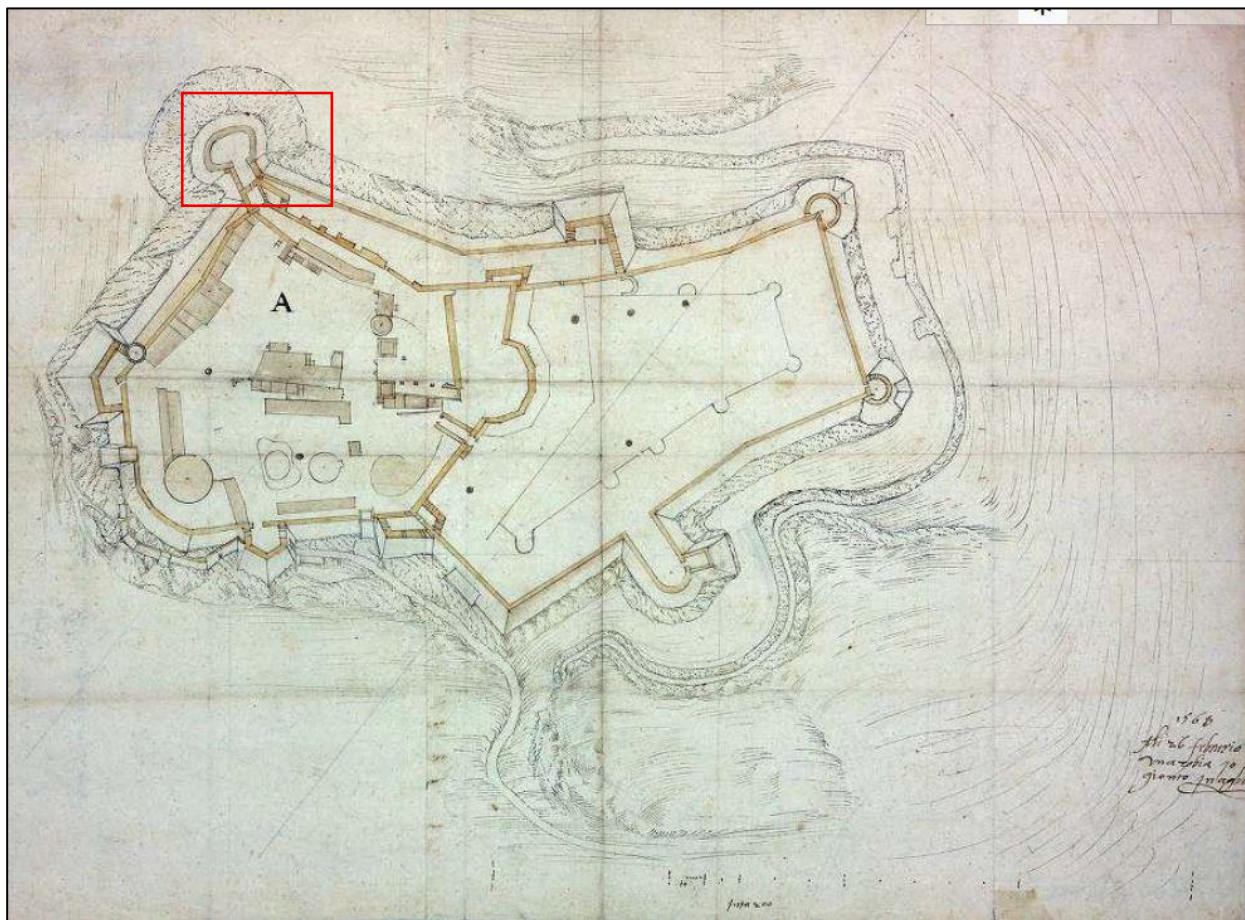
**Francz Poppendorf felmérési rajza 1568, részlet lent: a Tömlöc-és Fölbástya**

megegyeznek a Kozák Károly által feltárt kazamatákkal. Tehát a bástya kőből készült kazamatái, és az azokat védő palánszerkezetű homlokfalak 1568-1572 között épültek meg. A palánk nyomait 2014-ben sikerült feltárni. A palánszerkezet miatt a bástya ekkor még aligha lehetett magasabb mai állapotánál. A FÖLDBÁSTYA megépítésével egyidejűleg köpenyezték meg a Tömlöc bástya DNy-i sarkát, és lebontották le a bástya DNy-i termének hátsó falát, valamint földékeit. A bástyaudvarból dél felé, a vár központi udvarára nyitottak egy ajtót.”<sup>6</sup>

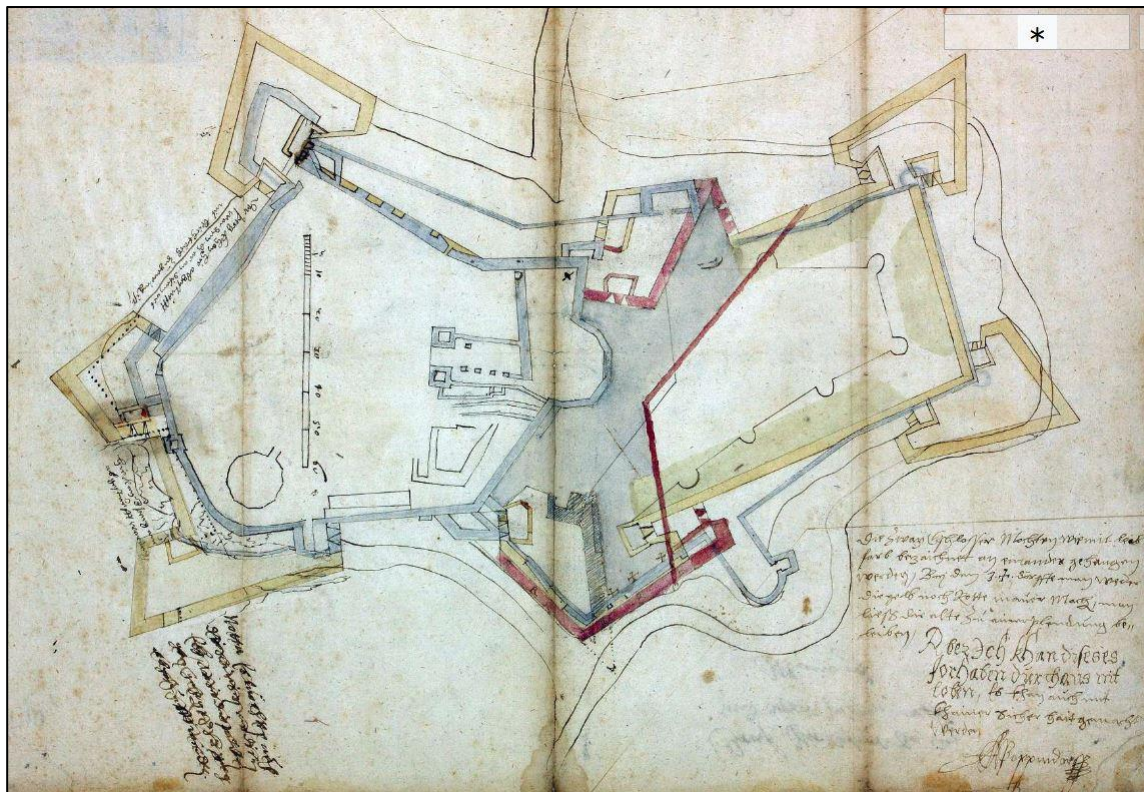
Francz Poppendorff olaszbástyás erődtíési terve 1572

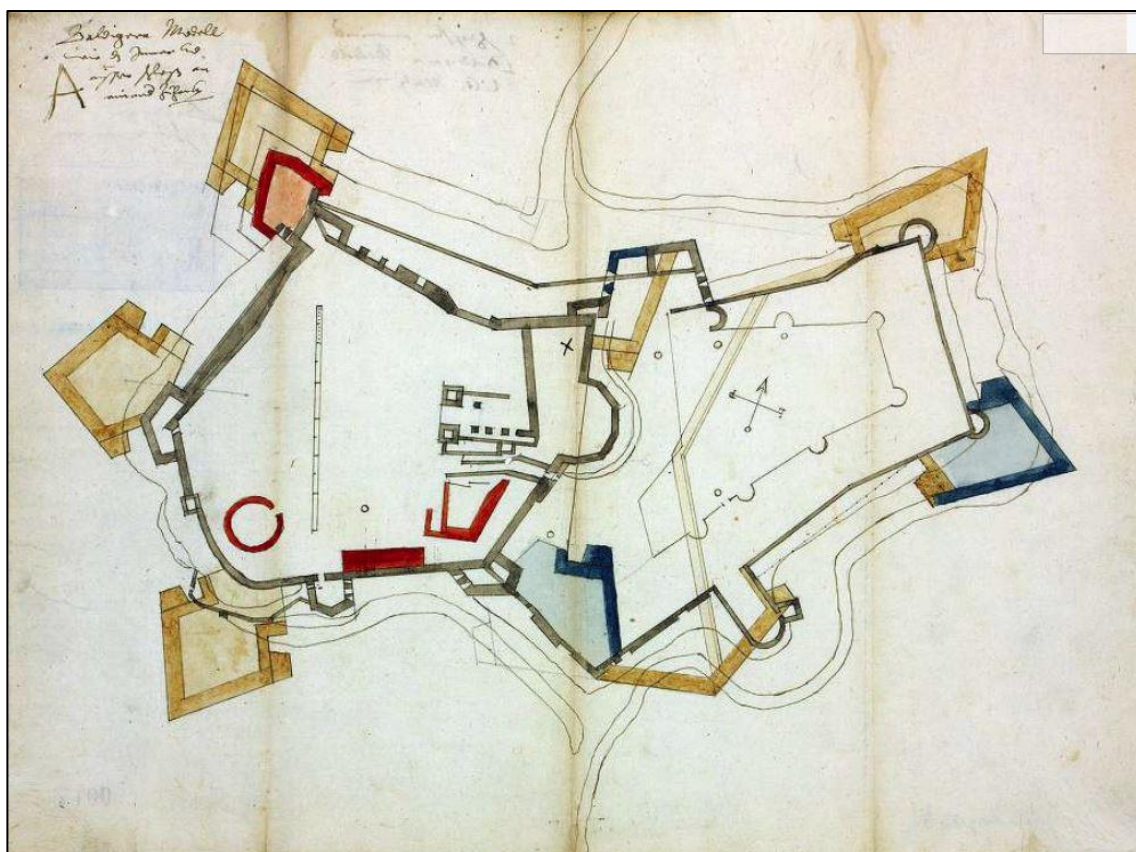
Ottavio Baldigara „A” terve 1572

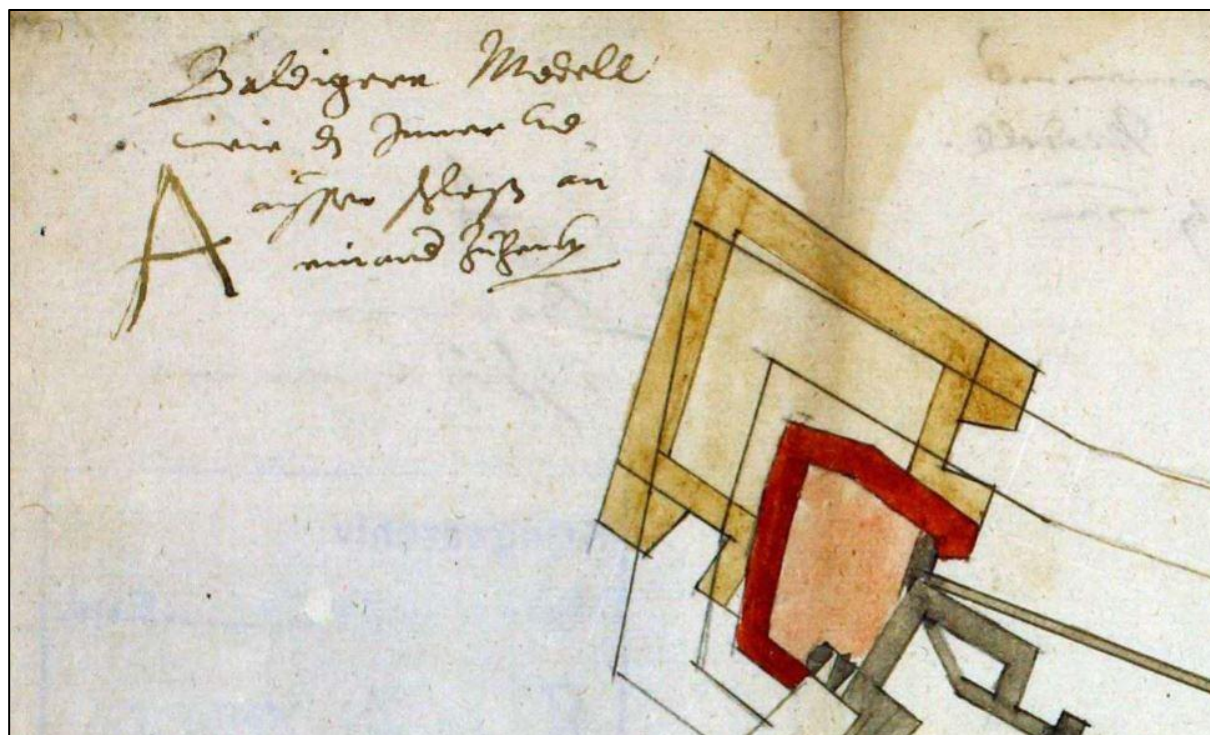
A fenti terv részlete Tömlöc-és Földbástya fölött Baldigara szignójával

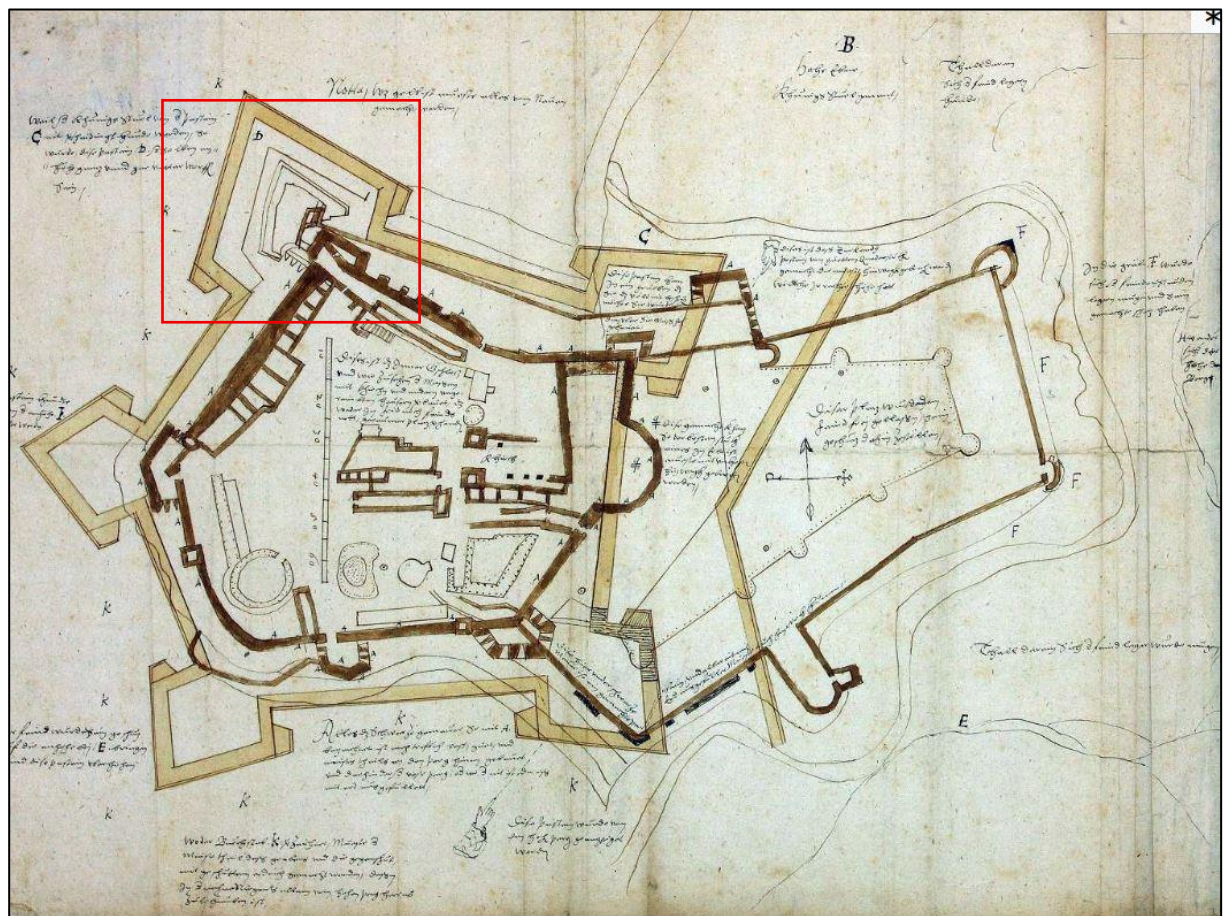
Ottavio Baldigara „C” terve, lent ennek részlete a bástyákkal

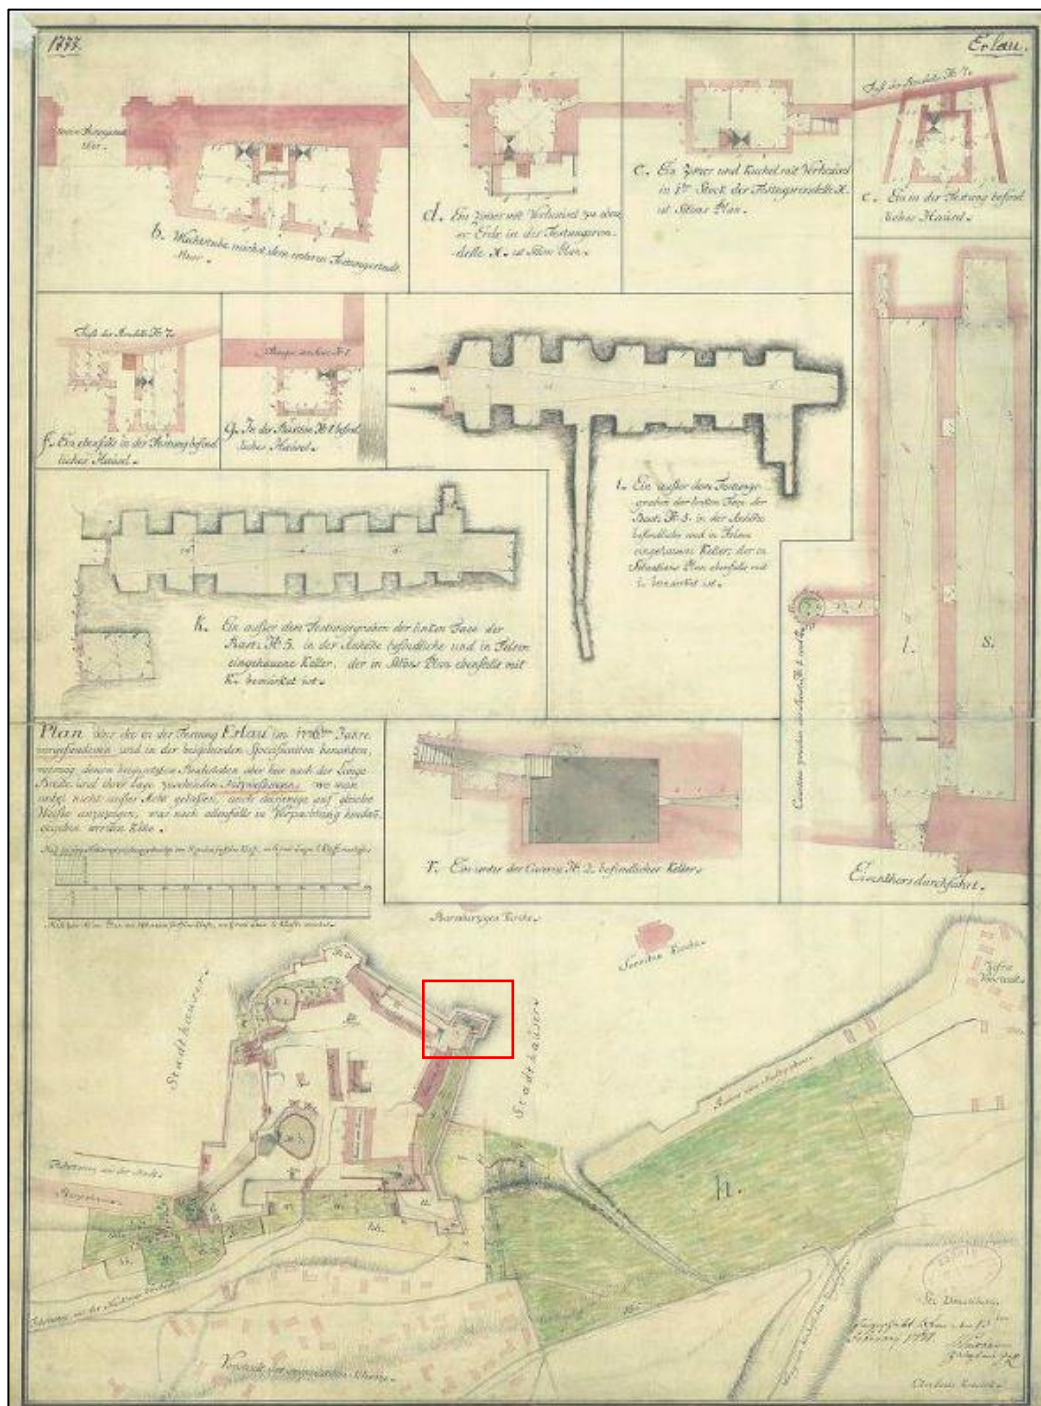
Plan über die in der Festung im Erlau im 1776. ten Jahre [G I h 3745]

Az 1776-os váralaprajz is lényegében ezt az állapotot tükrözi kevésbé részletezve.

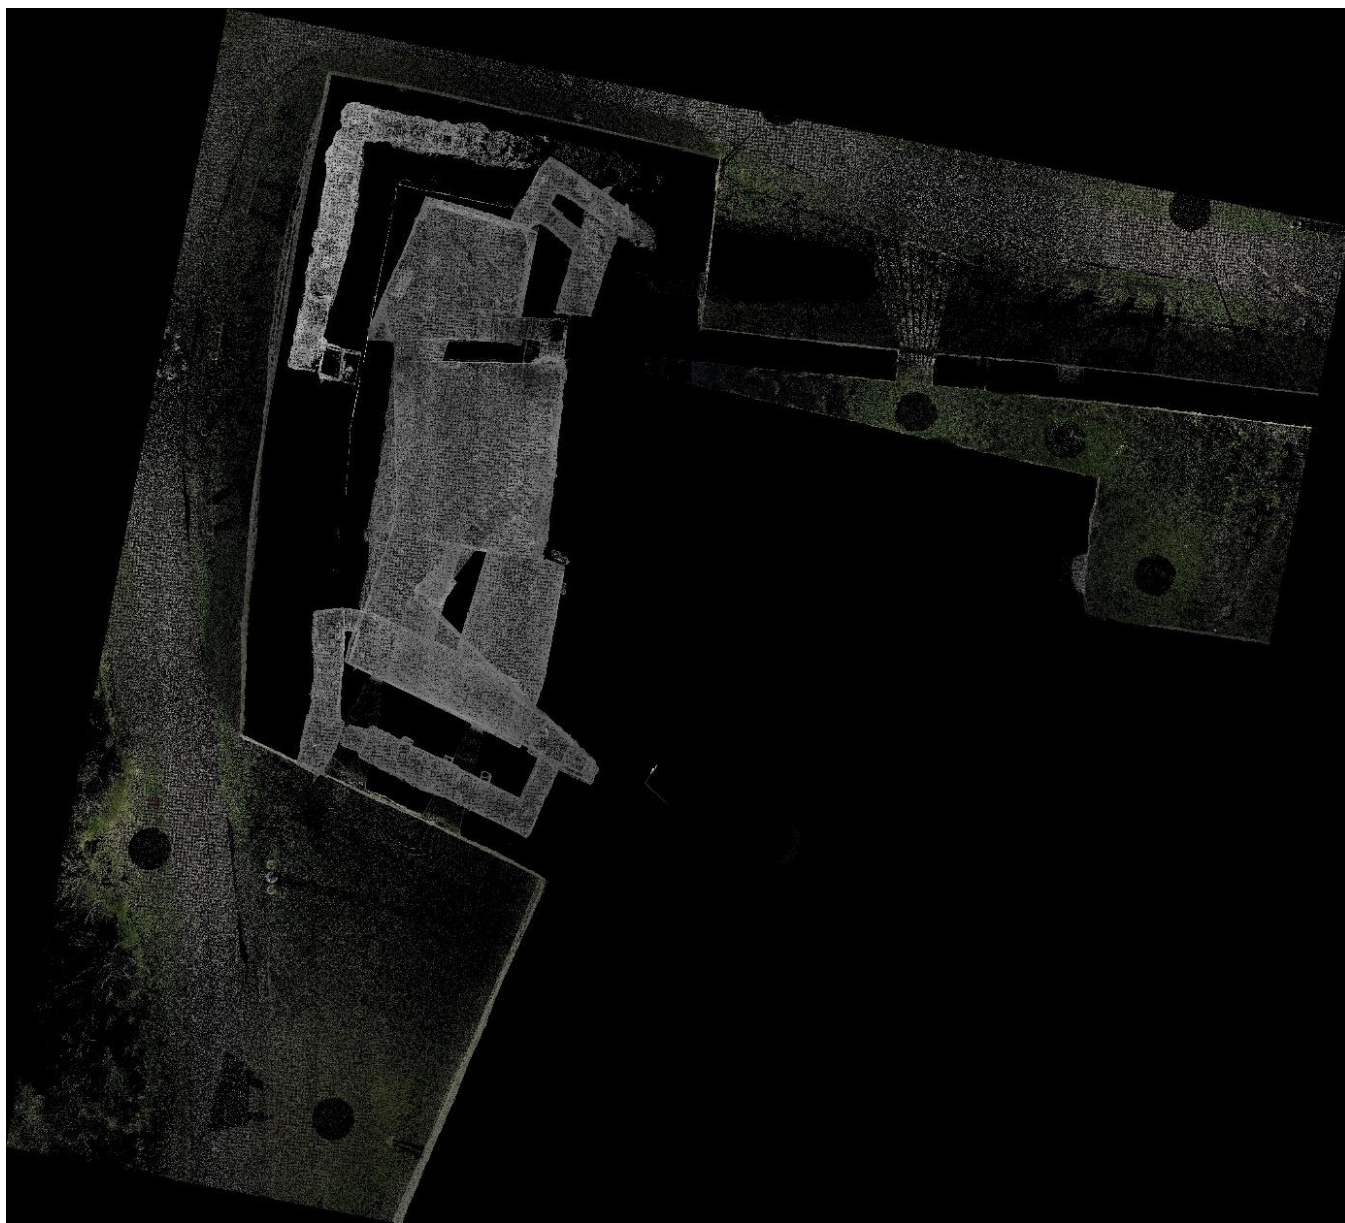
A, felső szint a sétánnyal, georeferált alaprajz, MindiGIS Kft, 2025

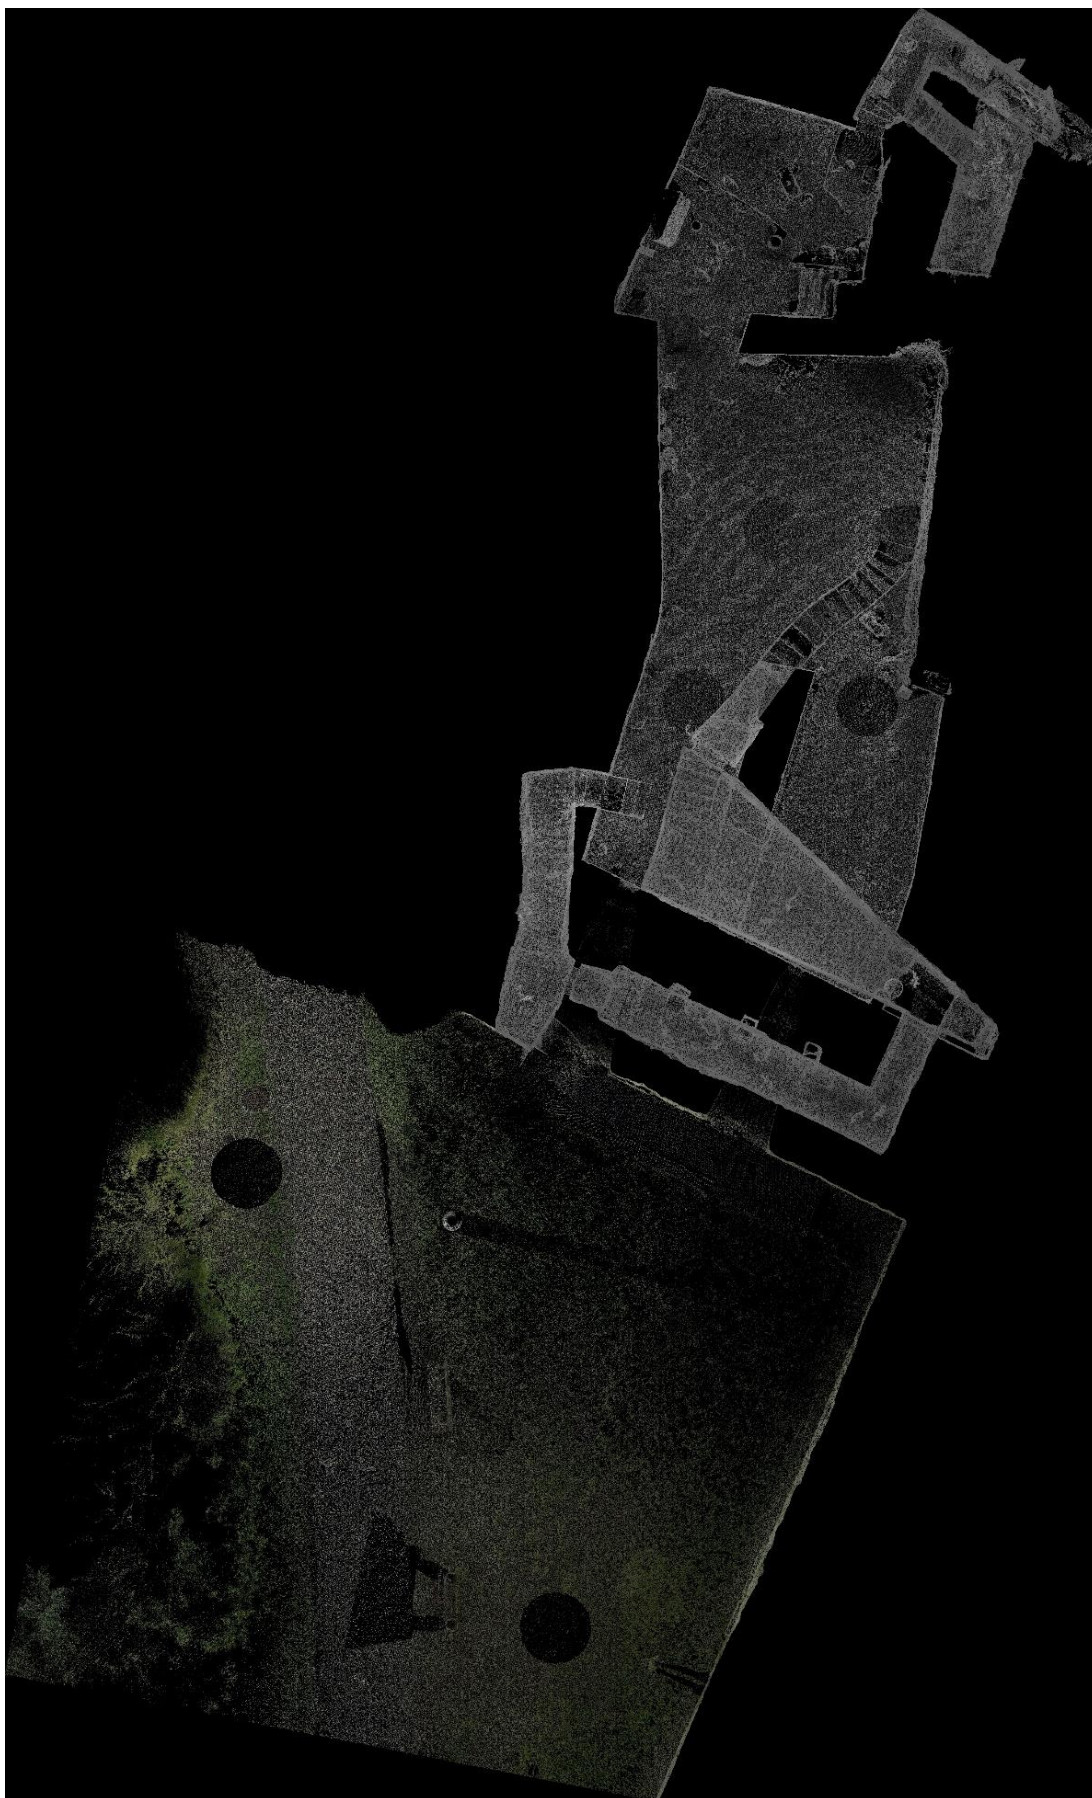
A felső szint a sétánnyal, georeferált alaprajz, MindiGIS Kft, 2025

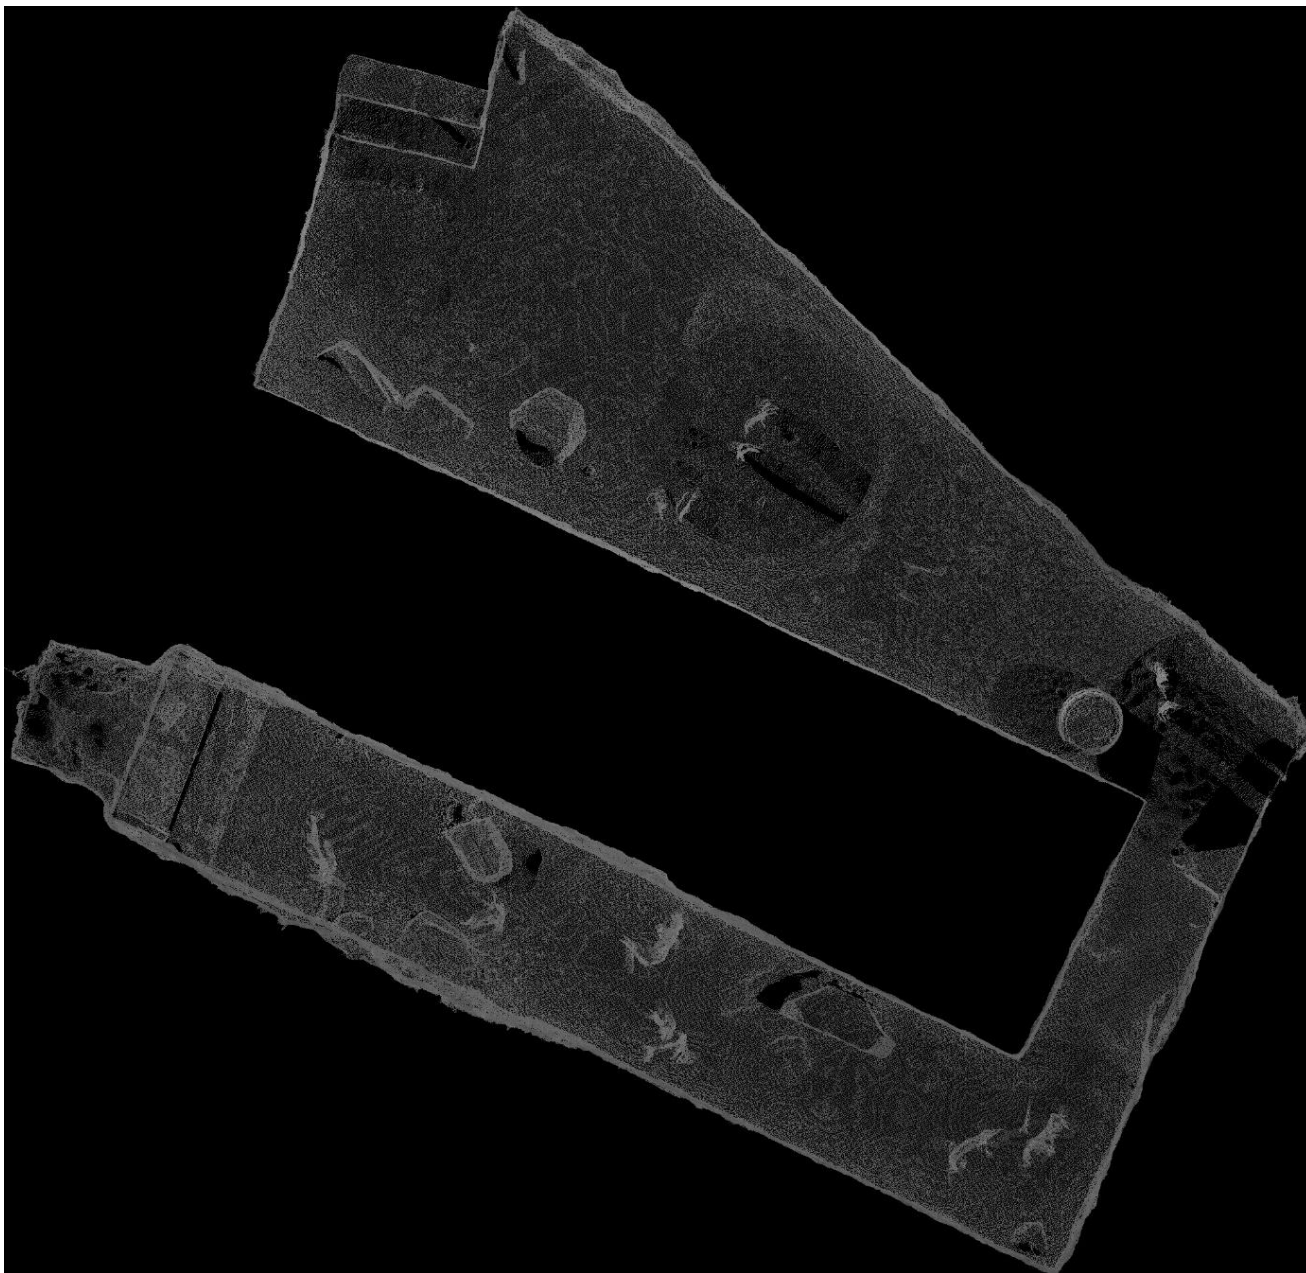
Legalsó szint, georeferált alaprajz, MindiGIS Kft, 2025

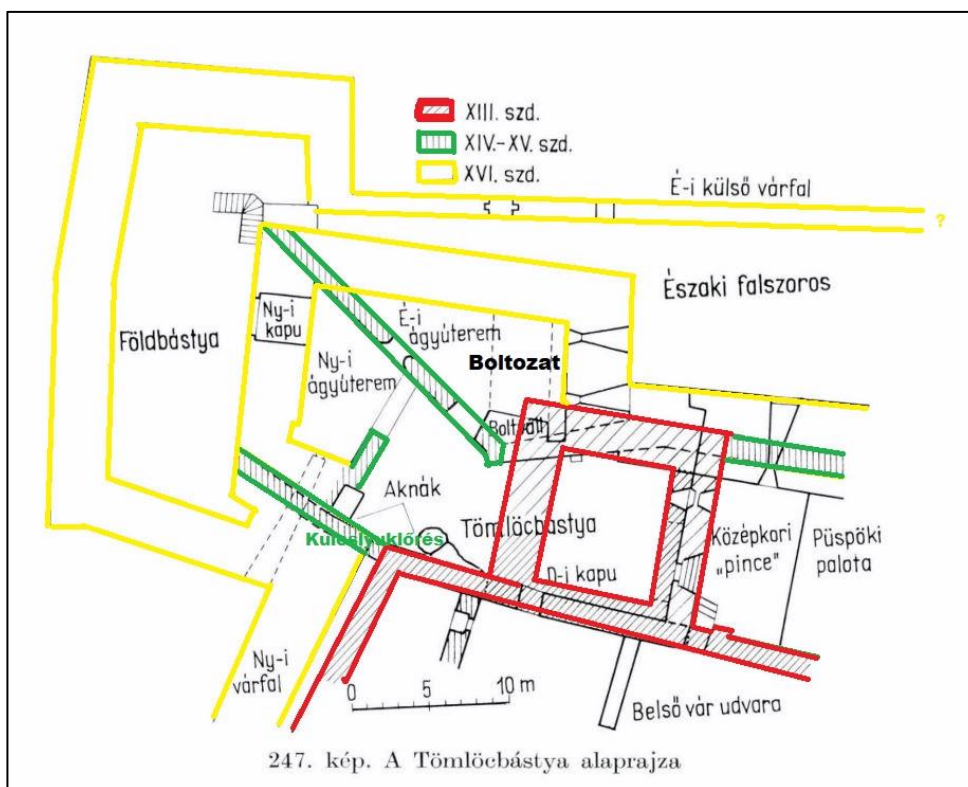
247. kép. A Tömlöcbástya alaprajza

Az északi és nyugati várfalhoz kapcsolódó közel téglalap alaprajzú sarokbástya. Eredeti magja egy közel négyzet alaprajzú torony (talán lakótorony) volt, kialakítása az ehelyütt állt és az 1552-es ostromban elpusztult középkori, támpilléres kaputorony maradványainak részbeni felhasználásával történt. Északi falát négy lőrés töri át, a lőrések kifelé-befelé tölcséresednek, a lőrésstorok a belső falsíkhöz van közel. Az északi falszorost két-két hasonló lőrés pásztázza, szintúgy nyugat felé három lőrés van.

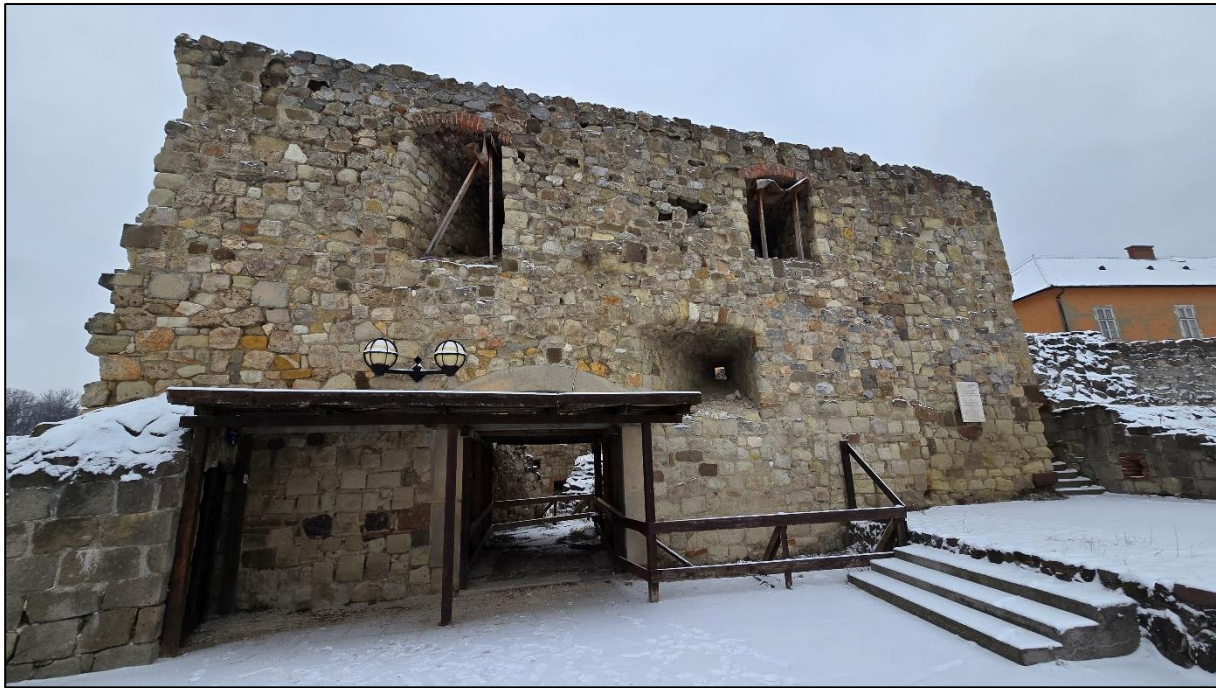
A Tömlöcbástya nyugati fala, Bozóki Lajos 2025

A **nyugati fal külső homlokzata** jórészt szabálytalan kváderkövekből és tört kőből áll, a felső lőrés külső kávéi nagyobb méretű kváderekből falazottak, szegmensíves átboltozásuk nagyrészt műemléki rekonstrukció, az alsó lőrésnek megmaradt az eredeti kő átboltozása, a szegmensíves záradéku kapu műkö keretelése szintén műemléki rekonstrukció. A falkorona az lőrés záradéka fölött műemléki kiegészítés. (A falszövet részletesebb leírását l. az értékleltárnál). A homlokzat keleti negyedében, az alsó lőrés magasságáig markáns falelválás van.

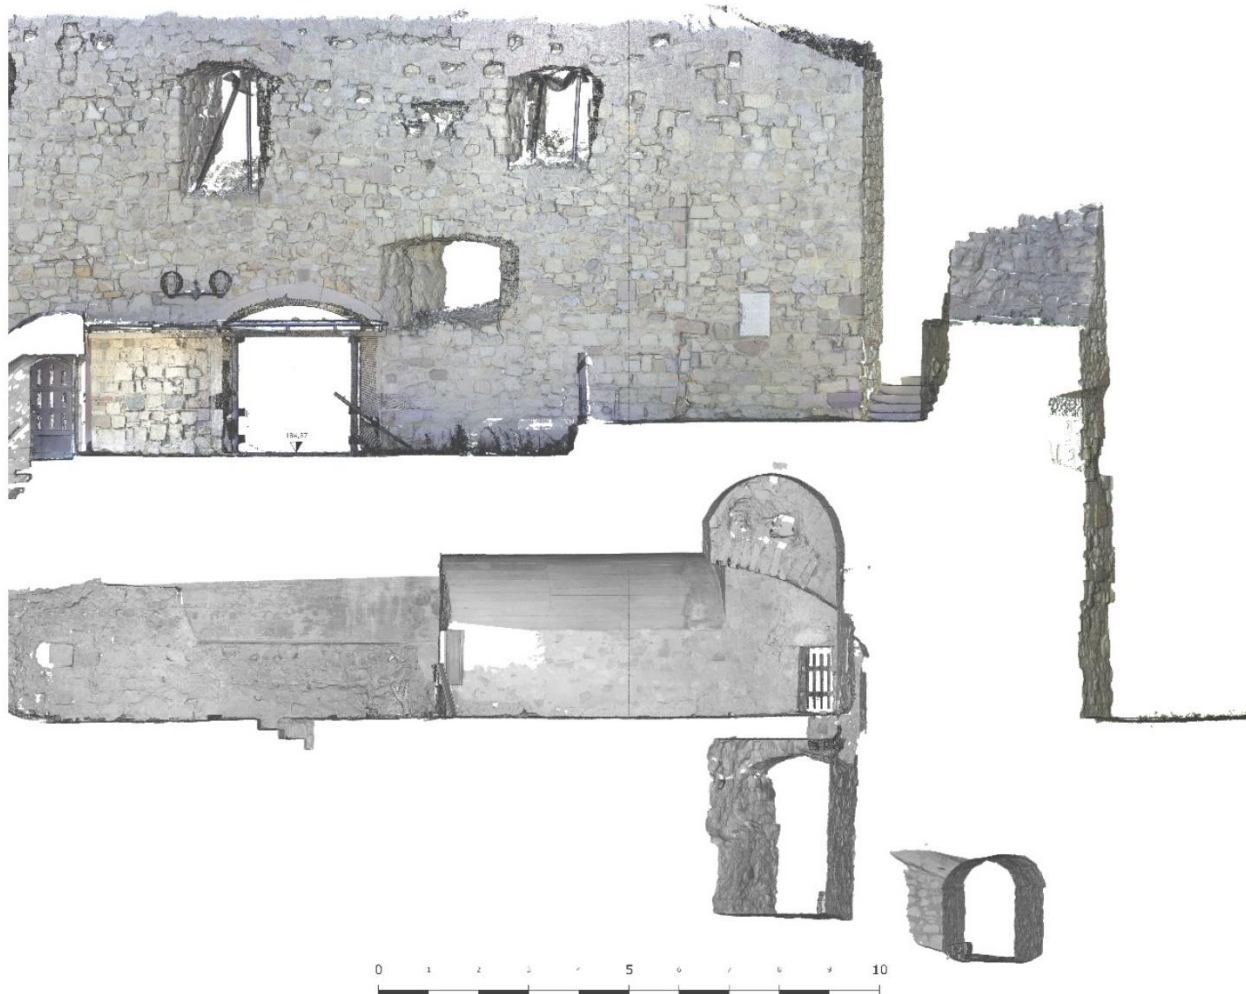
***Tömlöcbástya nyugati homlokzat, digitális felmérés, MindiGIS Kft, 2025***

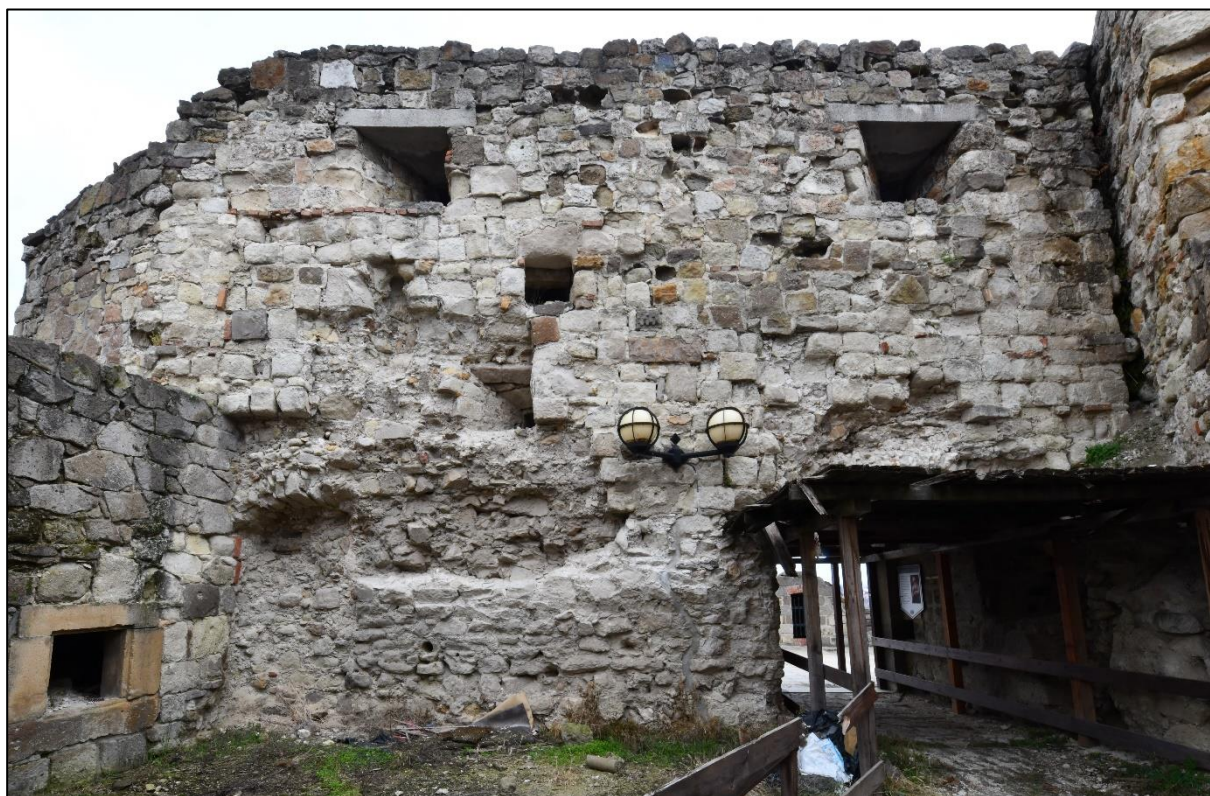
Tömlőcbástya, nyugati fal belső, Bozóki Lajos 2025, mint lent

Szabályosabb kváderkövekből rakott falszövet, a két felső lőrés áthidalója betonlemez, ezek és a falkorona felső része műemléki kiegészítés, az alsó lőrés kő áthidalója *in situ*. A fal alsó zónájában laposabb tört kövekből falazott köpenyezés, mely a másodlagos földszinti dongaboltozathoz készült, a déli oldalon az egykori boltozati fiók átboltozásának öt köve maradt meg csorbázatosan. A falazat a kelet-nyugati tengelyű falhoz falelválással csatlakozik.

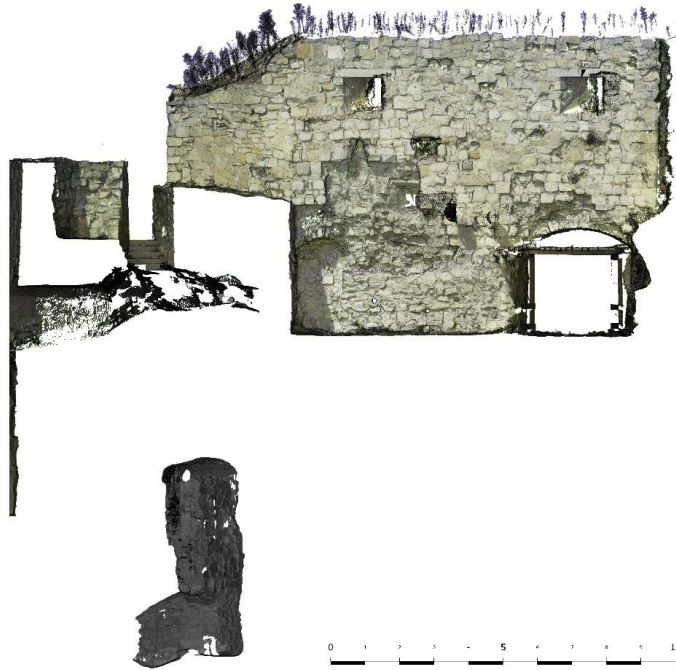
*Tömlőcbástya nyugati fal belső, digitális felmérés, MindiGIS Kft, 2025*

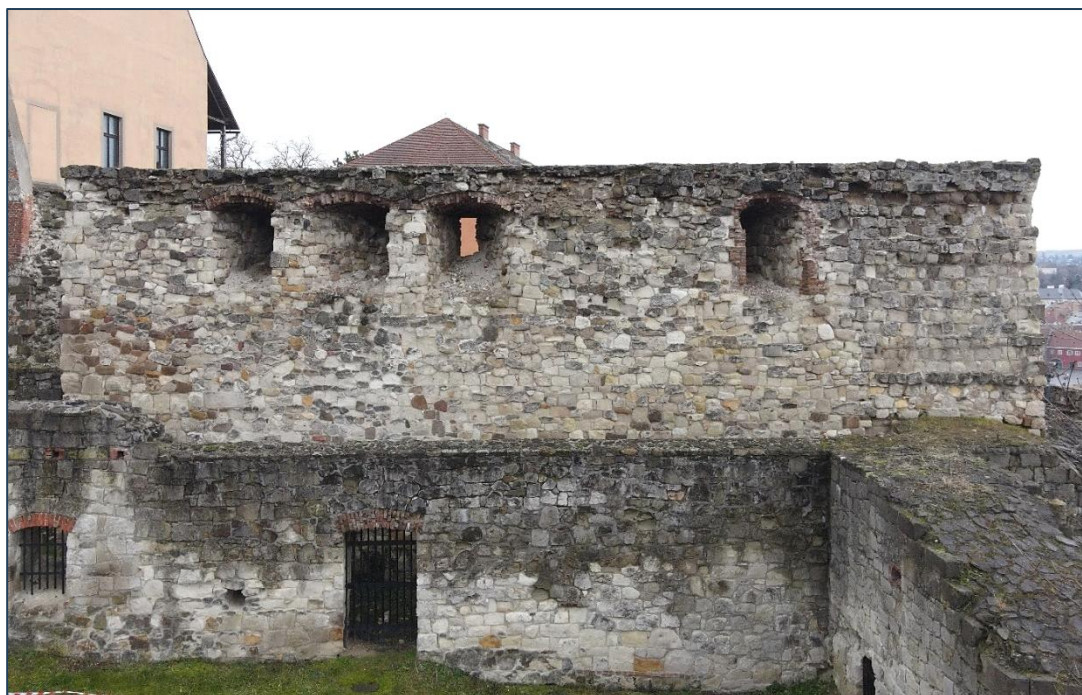
Tömlőcbástya, északi fal külső, Horogszegi Tamás 2025

Tört kövekből és kváderekből álló falazat, keleten sarokarmírozással. A falazatban mindössze egy kiegyenlítő sor van, emelet magasságban. A falat felül négy lőrés töri át, lapos, szegmensíves téглаátboltozásuk és a falkorona műemléki kiegészítés.

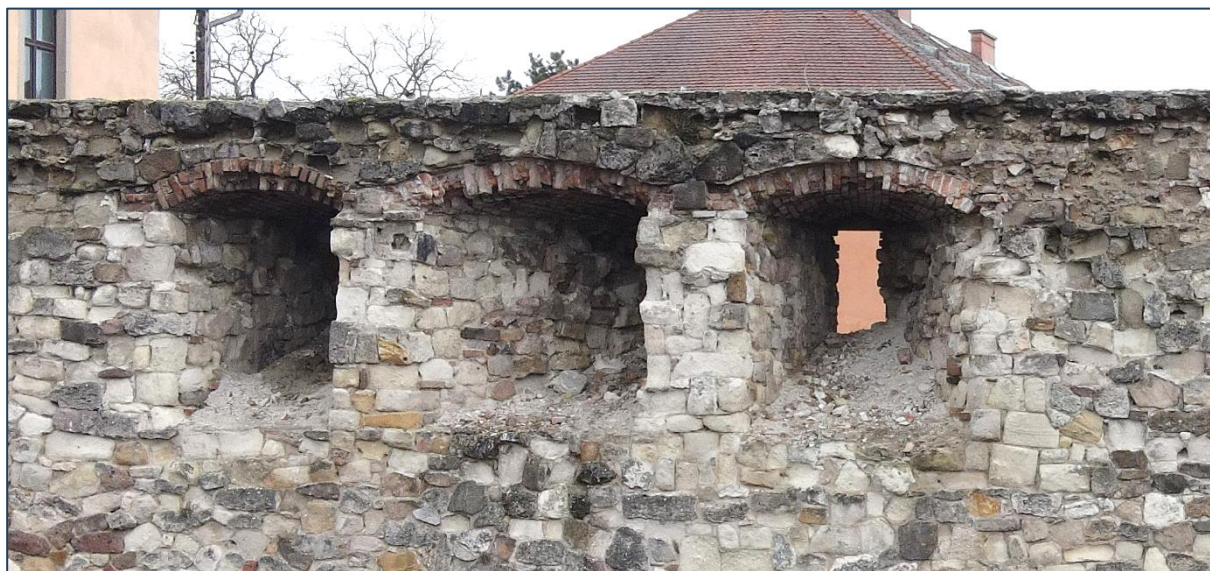
**Tömlöcbástya, északi fal külső, Horogszegi Tamás 2025**

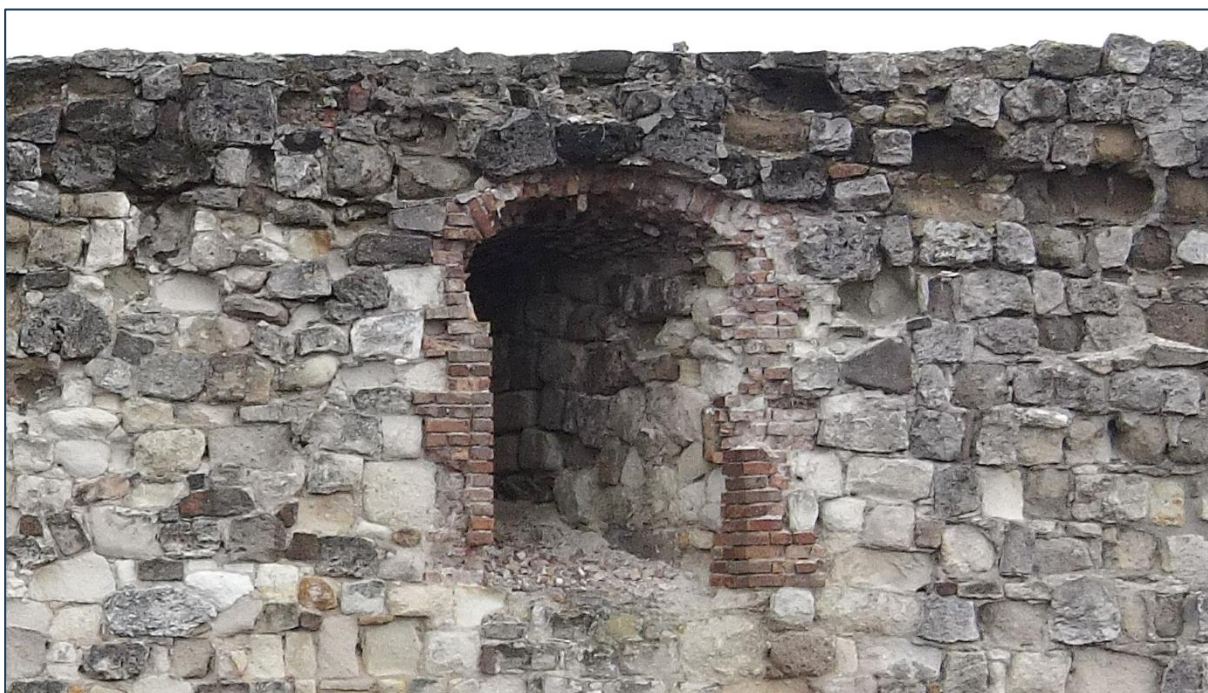
**Tömlöcbástya, északi fal külső, Horogszegi Tamás 2025**

A nyugati lőrés külső kávájának szára szintén műemléki kiegészítés. (Részletesebben I. az értékleltárnál.

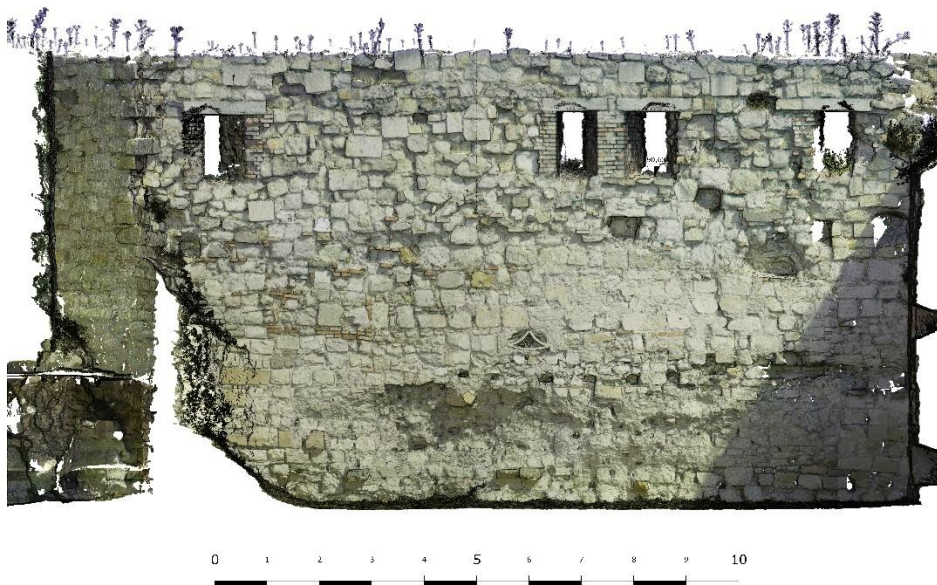
**Tömlöcbástya, északi fal belső, digitális felmérés, *MindiGIS Kft*, 2025**

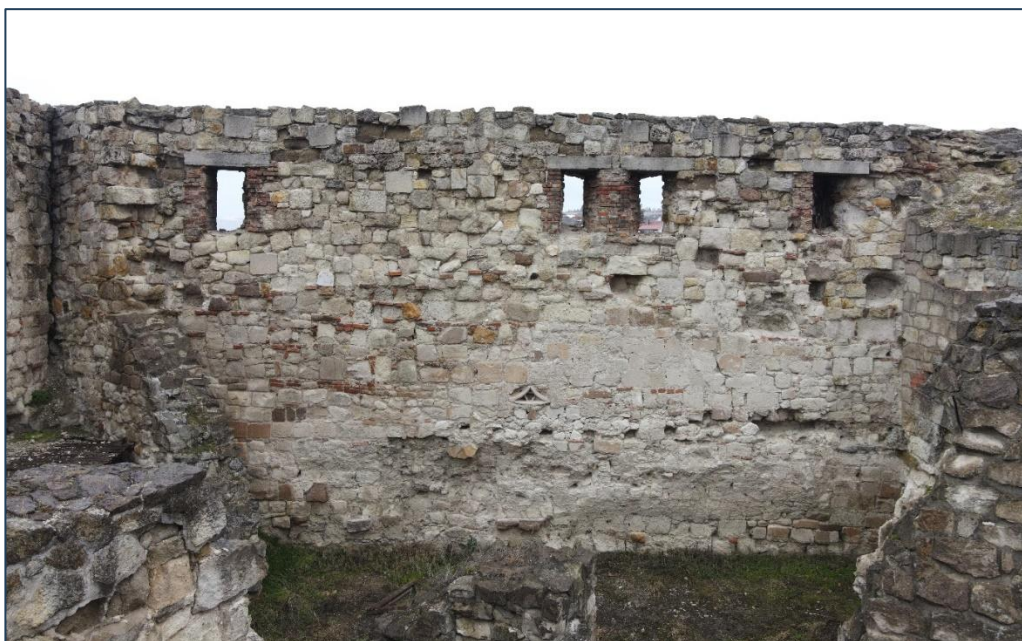
**Tömlöcbástya, keleti fal belső, Horogszegi Tamás 2025**

Szabálytalan kváderekből és tört kövekből álló falazat, négy lőrése eredetileg az északi falszorost pásztázta, a falkorona lepusztult. A falszövet alsó zónája még építéskori, felül, az alsó lőrés fölé a belső falsík szabálytalanul rakott nagyobb kváderekből álló műemléki kiegészítés/vagy eredeti fal cementes fugával kifugázva. A felső két lőrésnek kő, illetve betonáthidalója van, ez és a lőrés egyéb téglakiegészítése, valamint a falkorona műemléki helyreállítás.

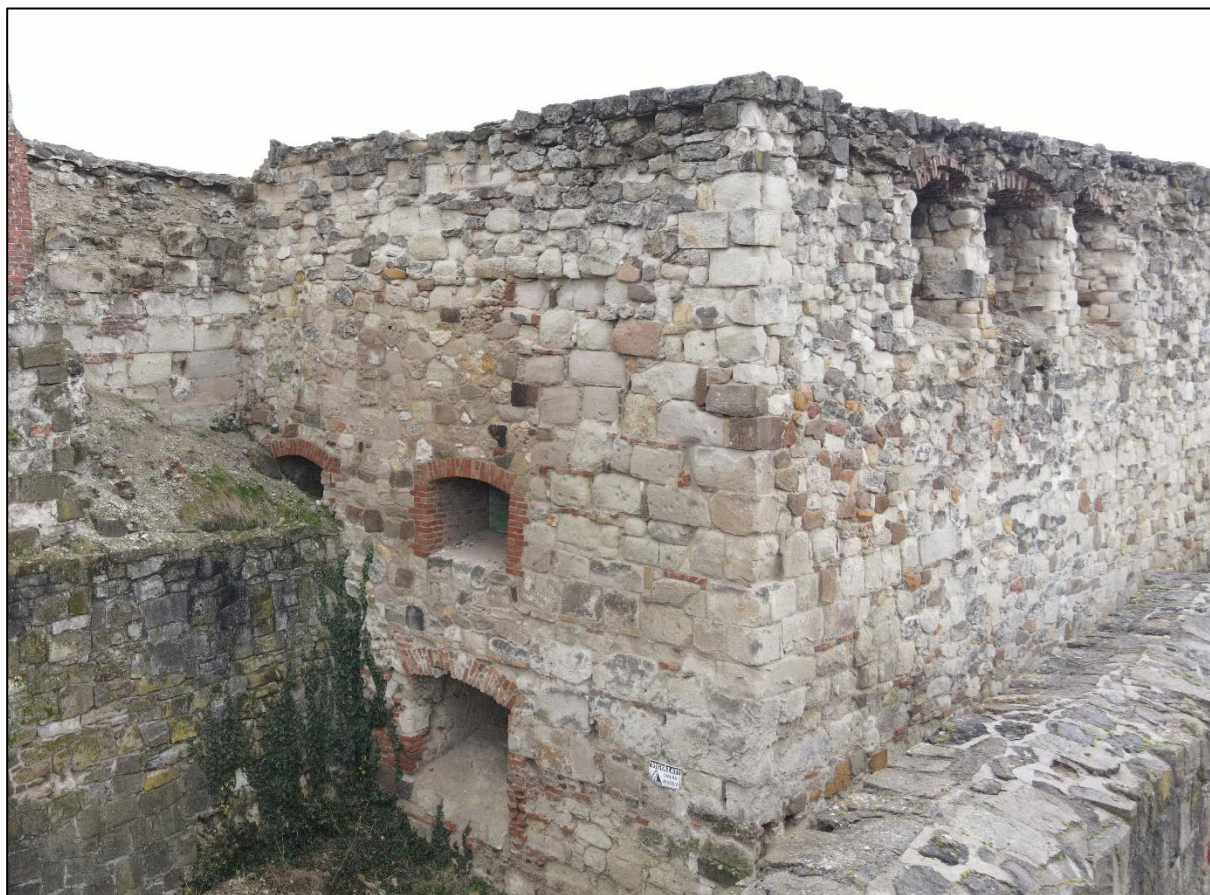
Északkeleti oldalán másodlagosan felhasznált, nagyobb méretű kváderkövekből, felső és délkeleti részén tört kövekből épült fal, négy lőrése az északi falszorost pásztázta. A belső lőrés részben az északi fal takarásában vannak: az alsó lőrés teljesen, a felső részben takart jelenleg. A lőrés szegmensíves záradékuak, a felső lőrés átboltozása, száruk téglakiegészítése műemléki rekonstrukció, az alsó lőrés részben.
