# EGER, VÁR

## TÖMLÖCBÁSTYA, FÖLDBÁSTYA, DÉLI, GÓTIKUS PALOTAFALSZAKASZ

ÉPÍTÉSTÖRTÉNETI DOKUMENTÁCIÓ, MŰEMLÉKI ÉRTÉKLELTÁR

2025

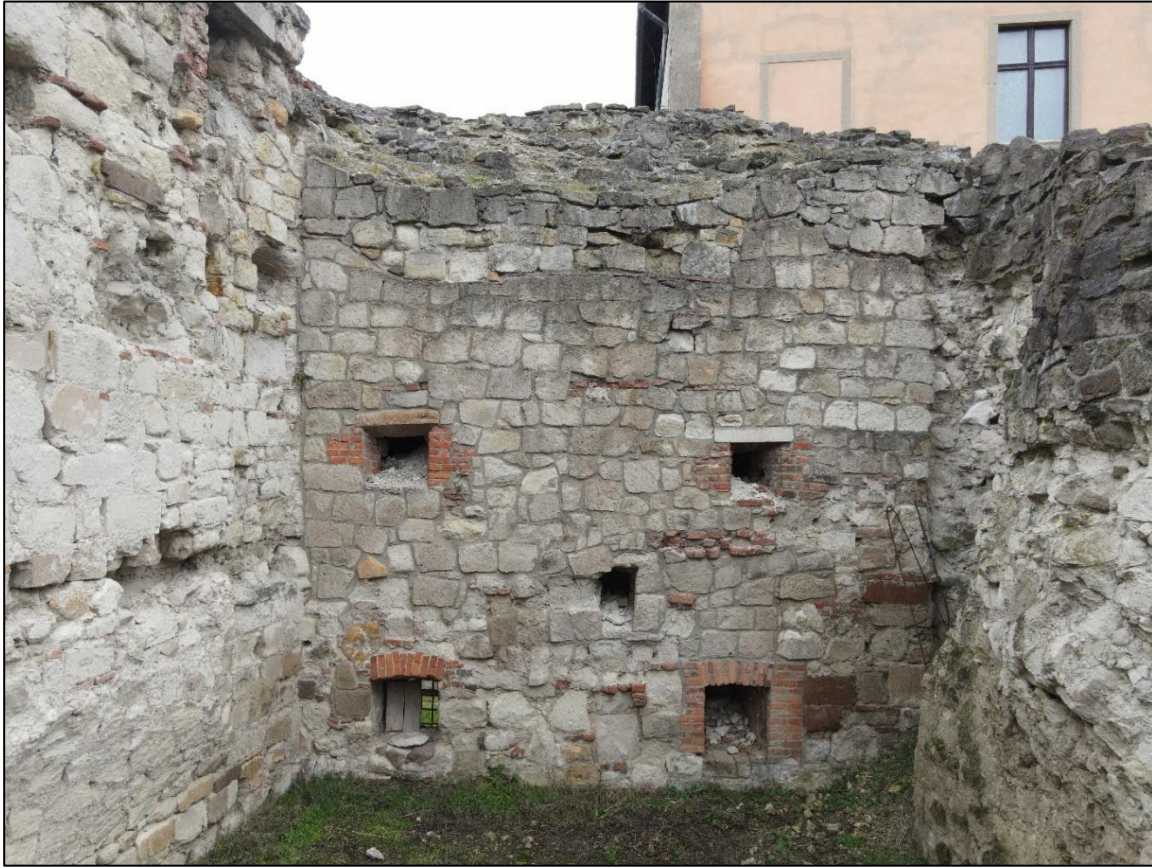
**Tömlöcbástya, keleti fal külső, Horogszegi Tamás 2025**

Szabálytalan kváderekből és tört kövekből álló falazat, négy lőrése eredetileg az északi falszorost pásztázta, a falkorona lepusztult. A falszövet alsó zónája még építéskori, felül, az alsó lőrés fölé a belső falsík szabálytalanul rakott nagyobb kváderekből álló műemléki kiegészítés/vagy eredeti fal cementes fugával kifugázva. A felső két lőrésnek kő, illetve betonáthidalója van, ez és a lőrés egyéb téglakiegészítése, valamint a falkorona műemléki helyreállítás.

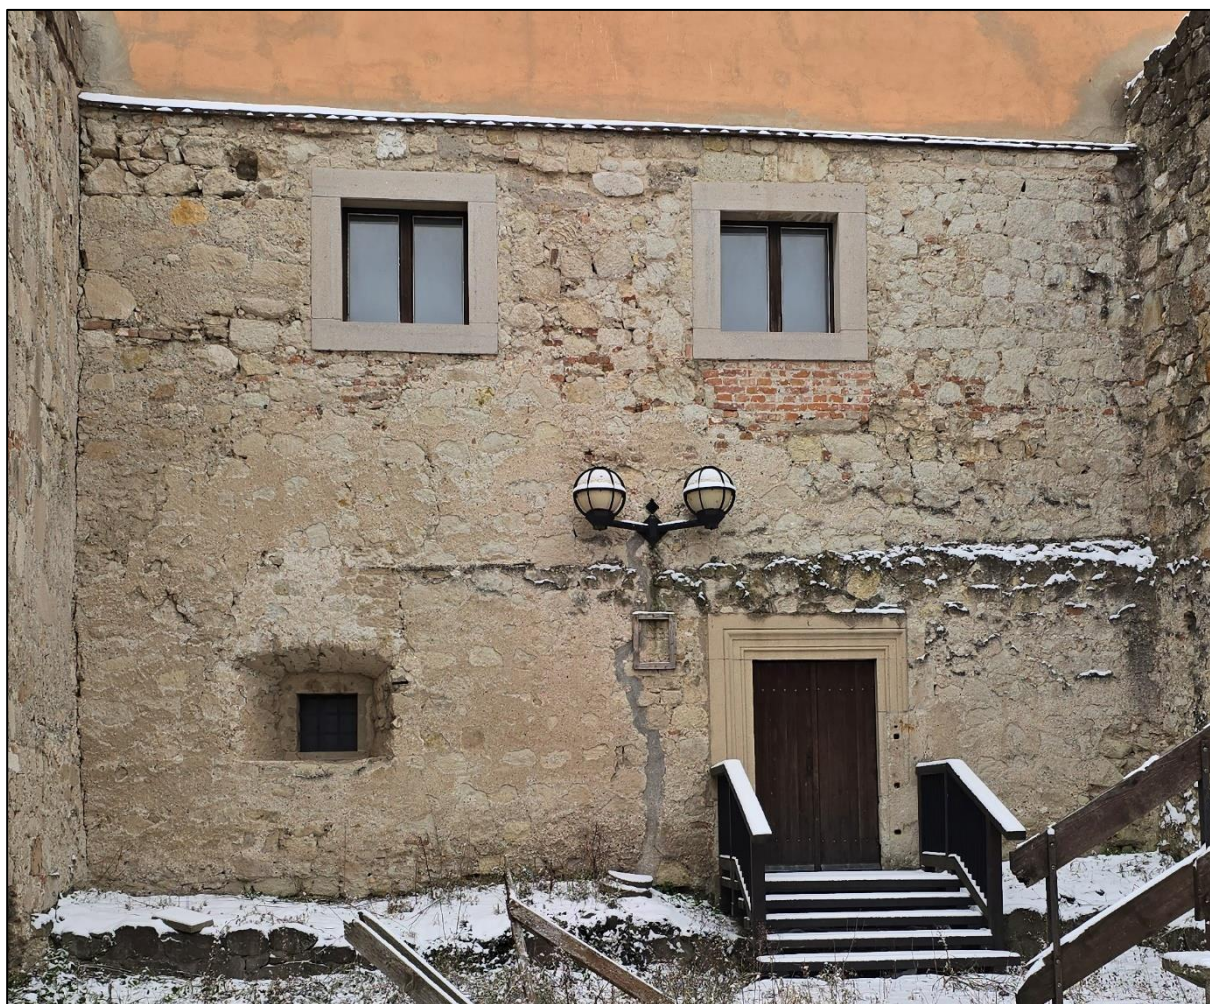
Tömlőcbástya, keleti fal belső, Horogszegi Tamás 2025

Nagyobb méretű tört kövekből és kisebb zúzalékkövekből, illetve helyenként téglából álló fal, melyet alul kifelé tölcseeresedő, belül kőkeretes lőrés, mellette részben rekonstruált reneszánsz kőkeretes ajtó tör át. Ez utóbbinak kőből falazott teherhárító íve van, ellentétben az emeleti két műkő keretes téglány alakú két ablakkal. Ez utóbbiak alatt téglák vannak: a déli ablak alatt egy korábbi ablak befalazása. Az északi ablak alatt ez nem kivehető. Ennek az ablaknak északi

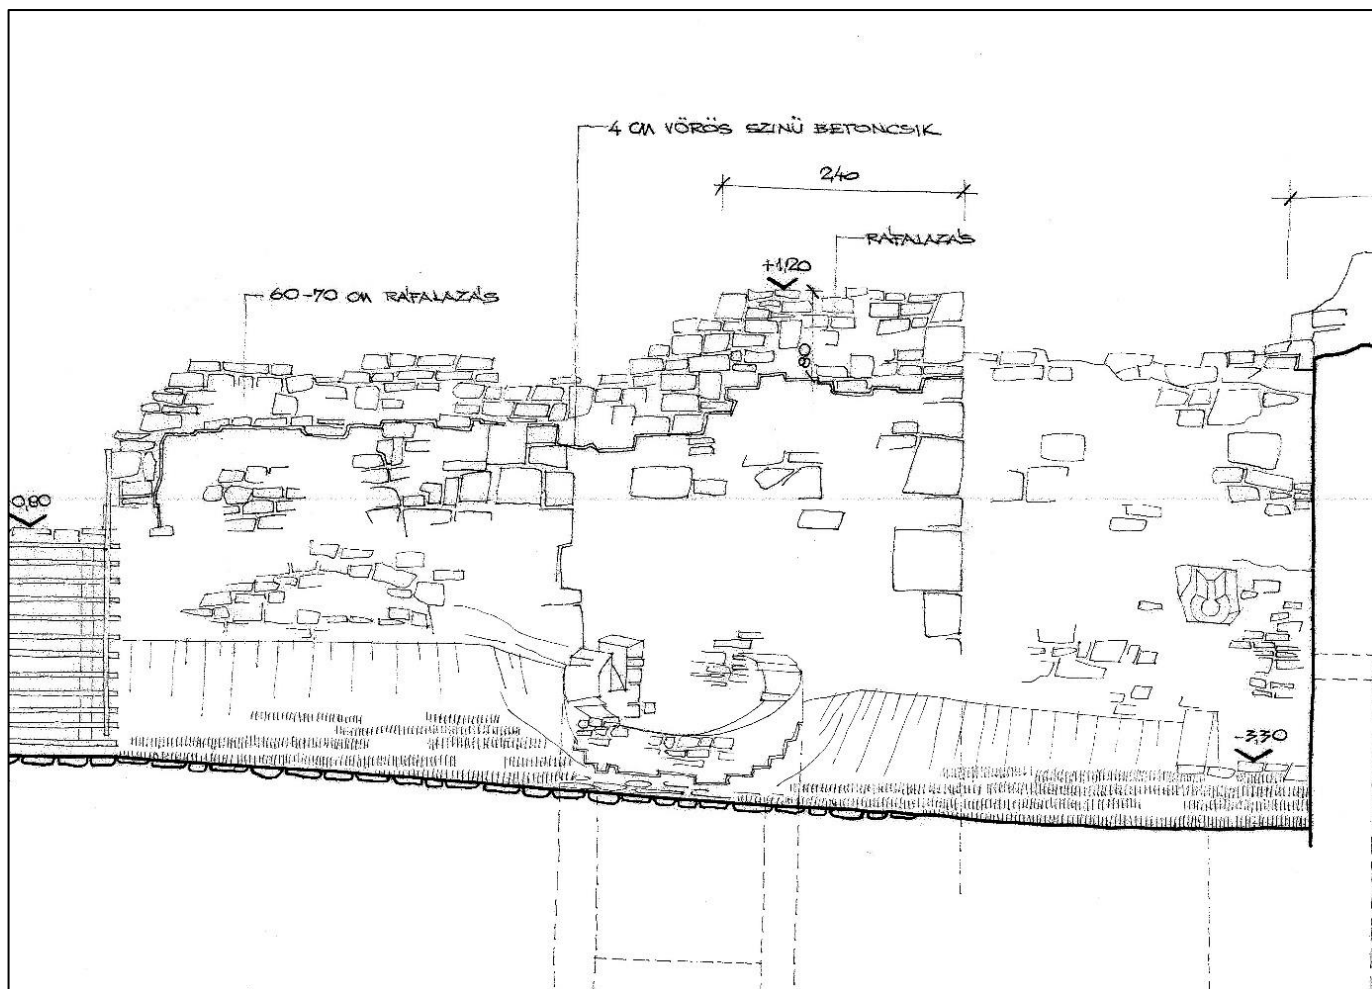
**Sedlmayr János helyreállítási terve (részlet), 1963. MÉM-MDK Tervtár 14811**

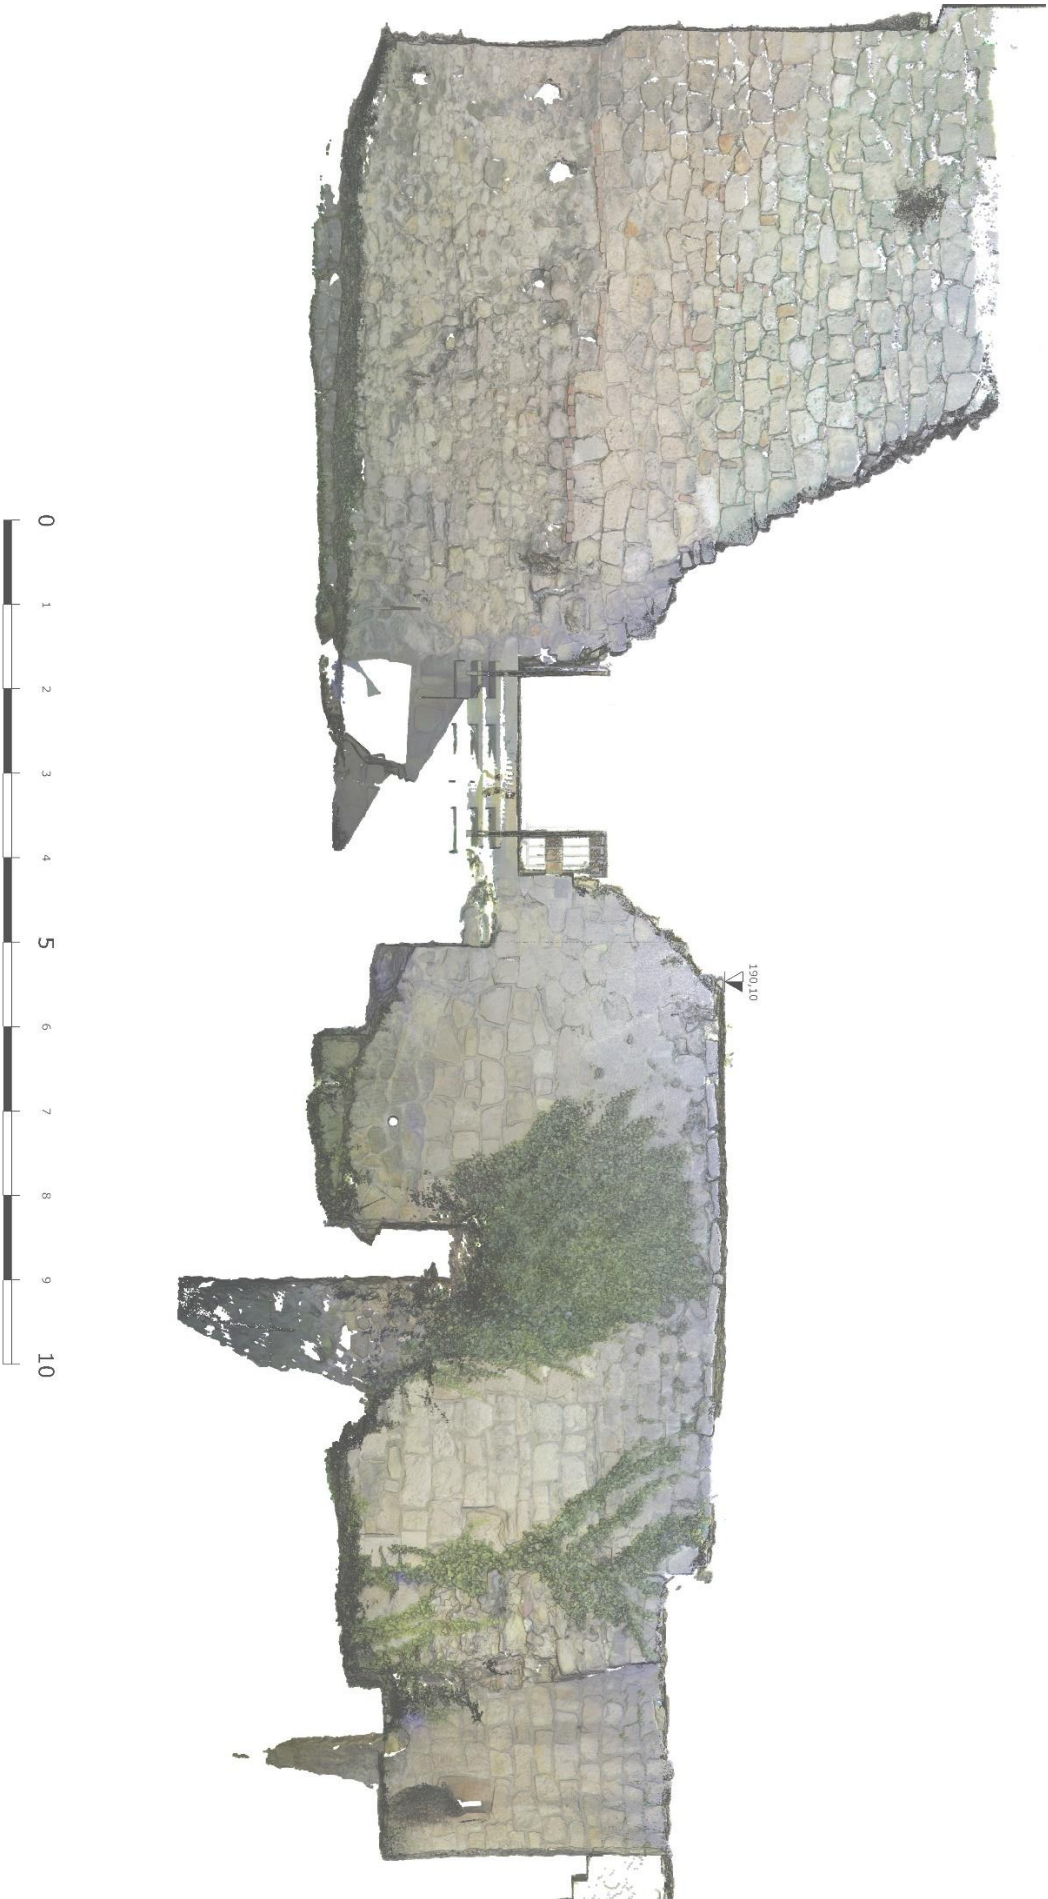
A lejárati déli oldalán a fal műemléki rekonstrukció, melyhez falelválással csatlakozik a jórészt kváderekből épült cementes fugával fugázott falszövet, és a falmag kisebb szakasza. A falra merőlegesen a 13. századra keltezett lakótorony (?) nyugati falcsonkjára.

**Lent: Tömlöcbástya, keleti fal belső, digitális felmérés, MindiGIS Kft, 2025**

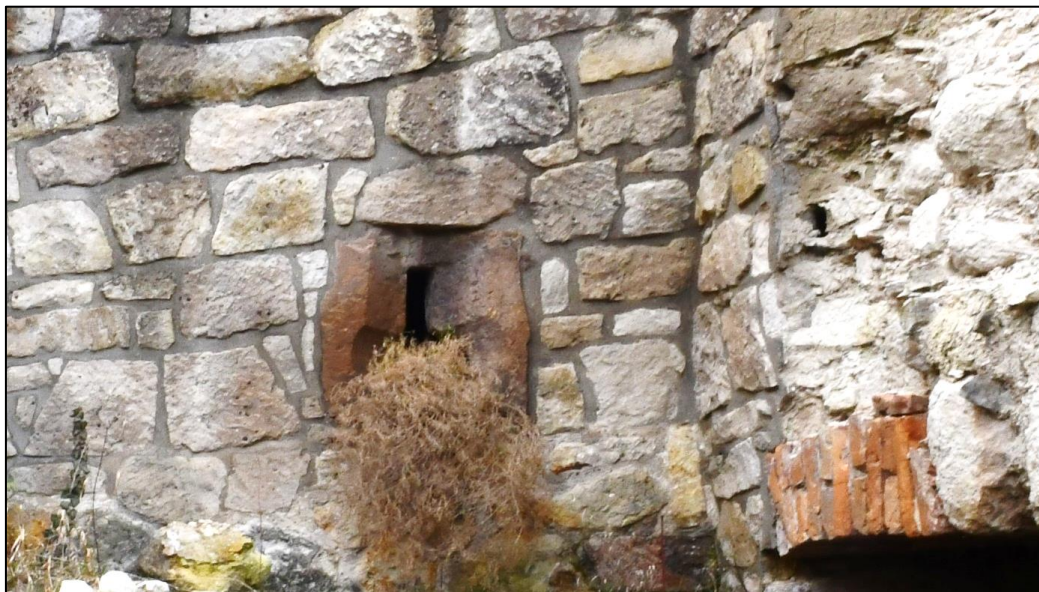
A délre eső falszakasz nagyobb méretű kváderkből rakva erősen cementes fugákkal, műemléki kiegészítés. A falat kőből faragott kulcslyuklőrés töri át.

**Tömlöcbástya, keleti fal belső, a kulcslyuklőrés, Bozóki Lajos 2025**

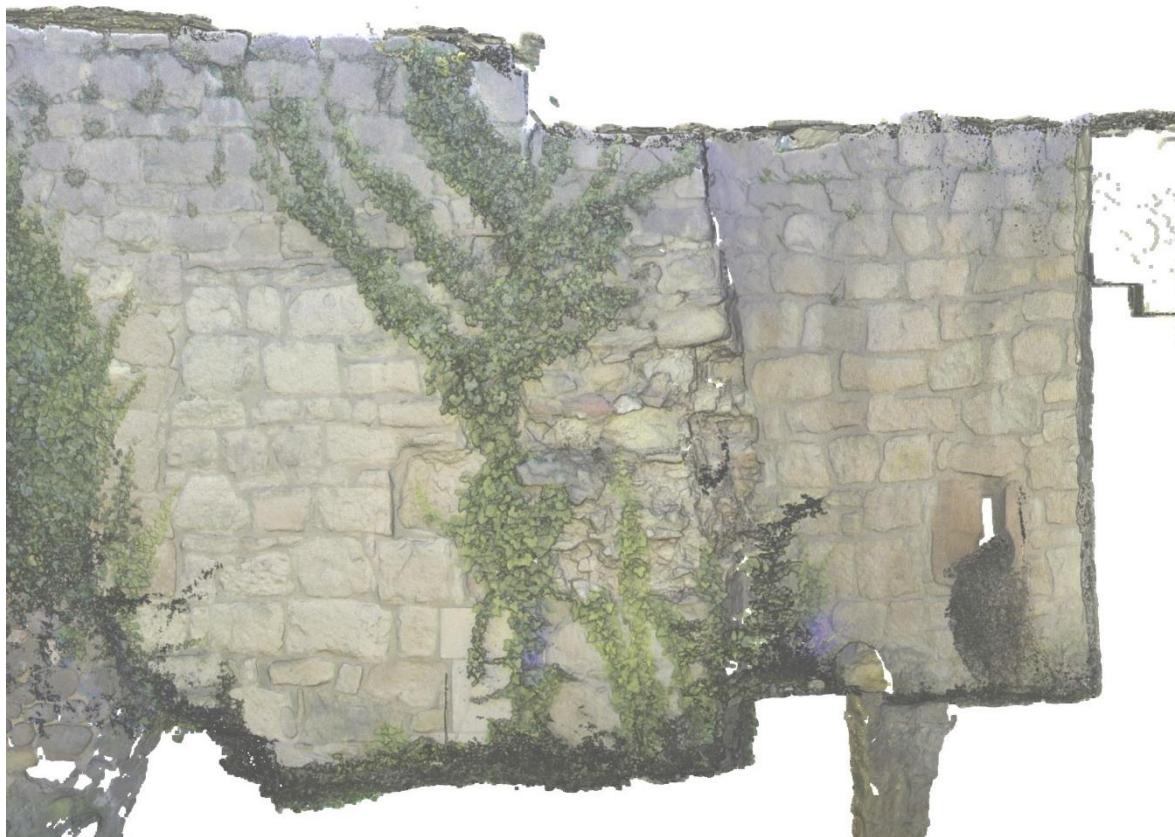
**Digitális felmérés ugyanarról, MindiGIS Kft, 2025**

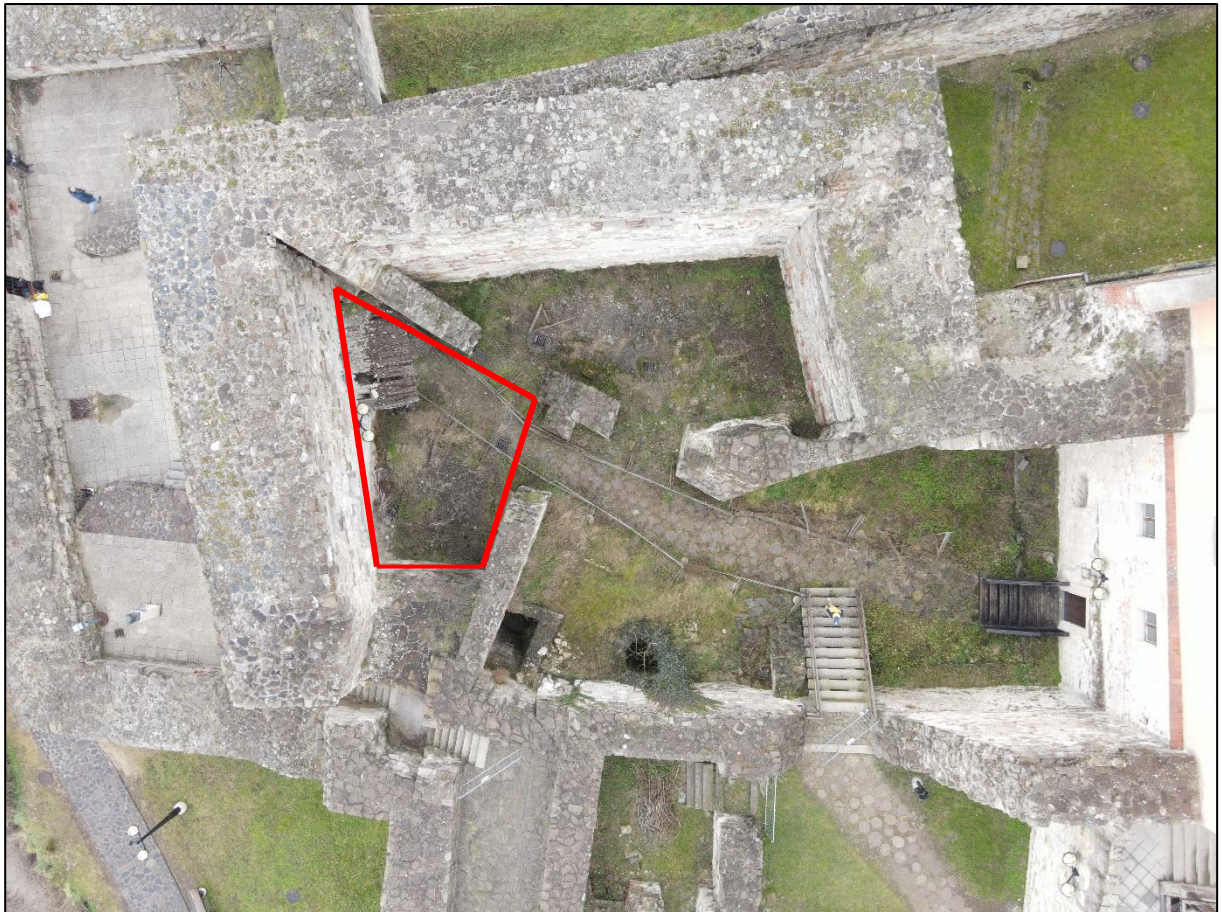
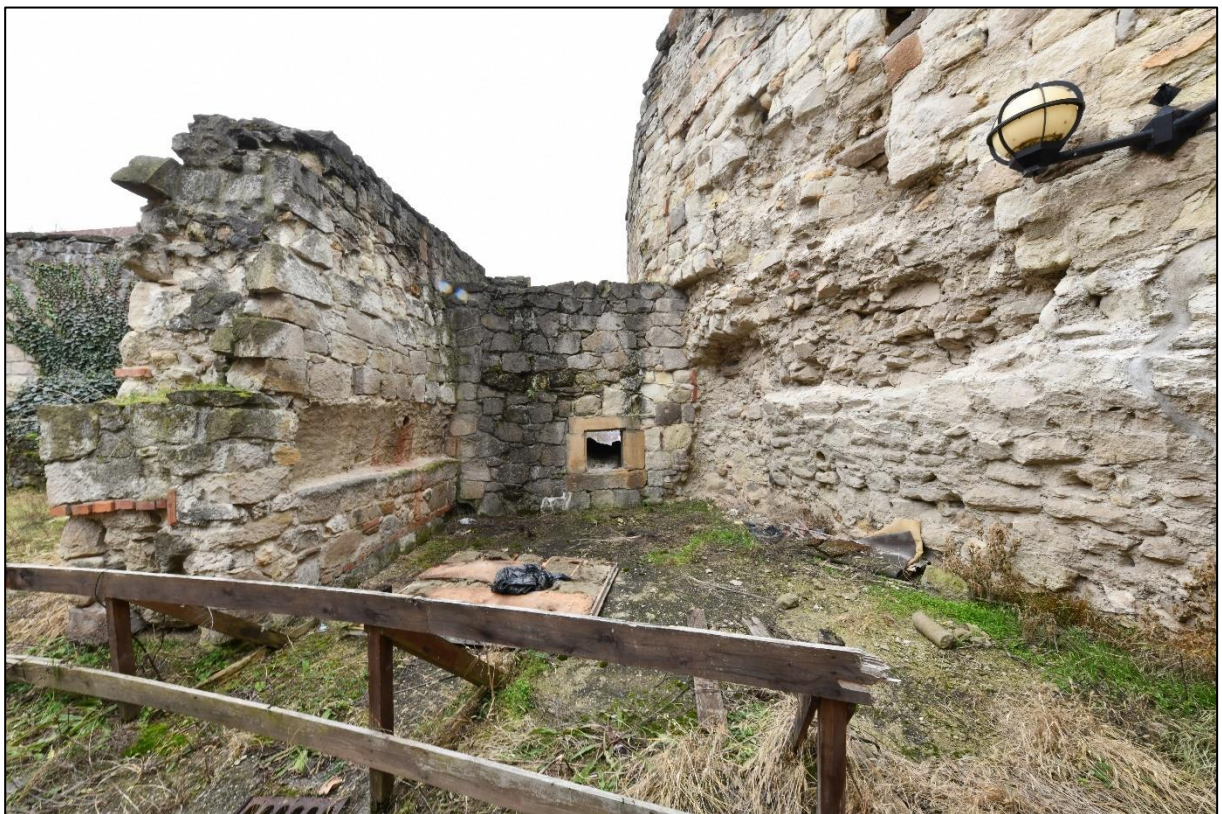
A nyugati ágyúterem, Bozóki Lajos 2025

A tömlőcbástya nyugati és déli fala, illetve az egykori gótikus kaputoronyhoz vezető falszoros által határolt trapéz alaprajzú tér. és az északi és keleti fal által határolt terület a déli oldalon a falat egy kőkeretes ágyúlőrés töri át, két szára és áthidalója műemléki kiegészítés

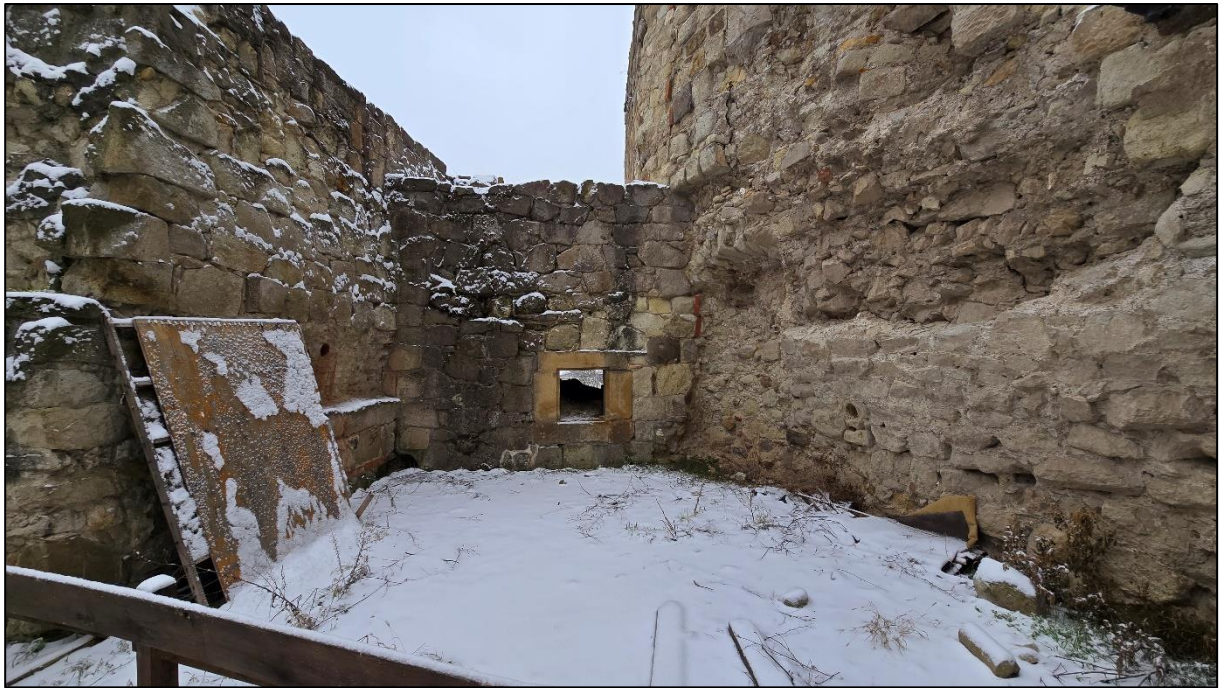
A nyugati ágyúterem, kelet felé, Bozóki Lajos 2025

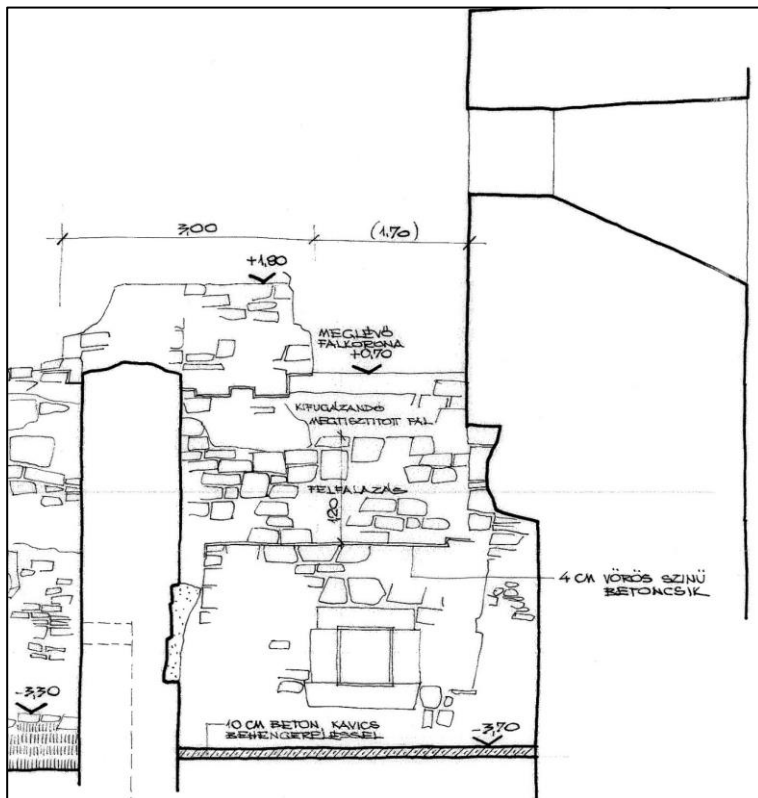
Sedlmayr János helyreállítási terve (részlet), 1963. MÉM-MDK Tervtár 14811

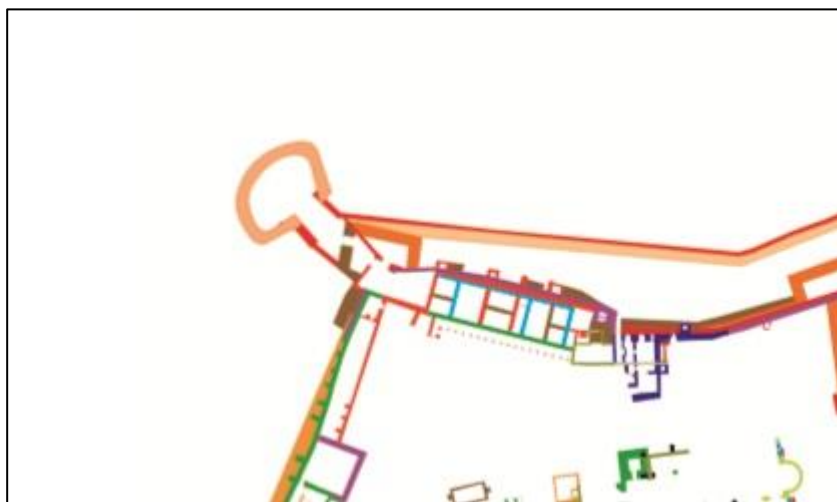
Részlet Buzás Gergely periodizációs alaprajzából, 2017, Kézirat

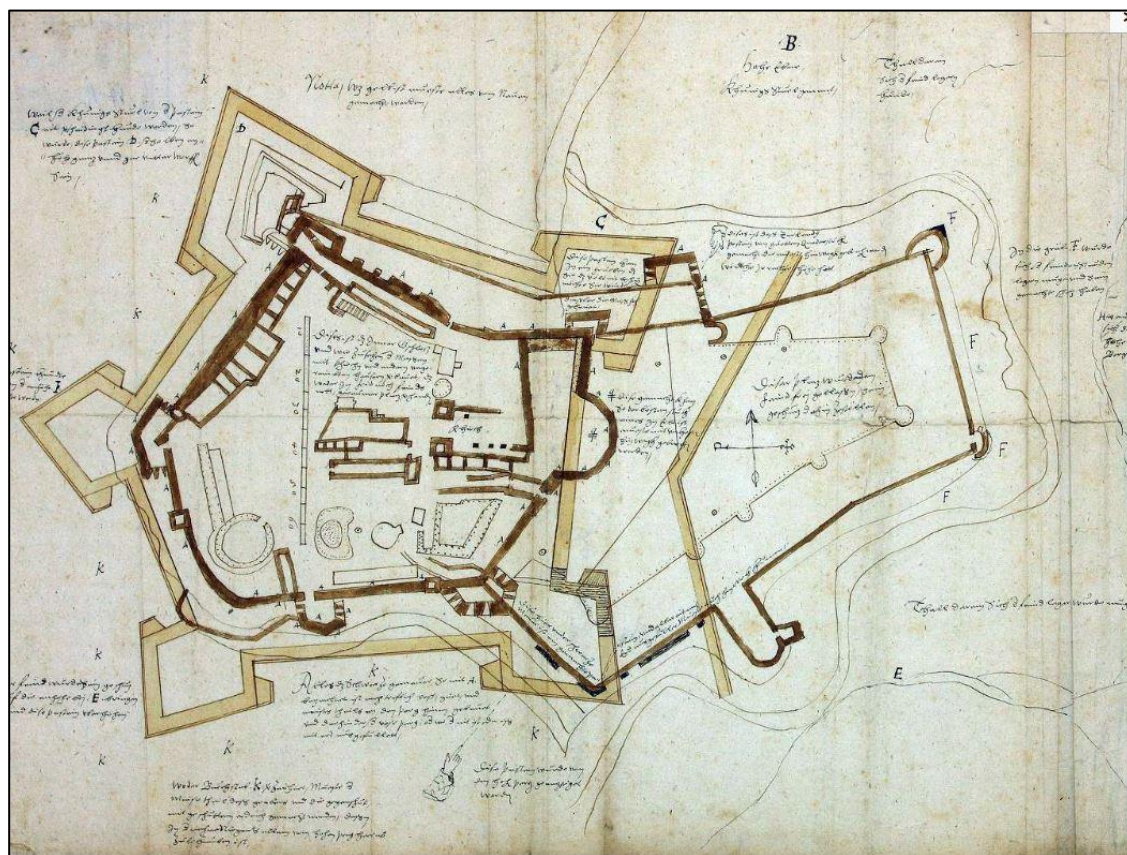
Ottavio Baldigara „C” terve 1572

Baldigara C terve, illetve a Hofbibliothekban őrzött terve, valamint Nicolo Angelini 1572-1574 között készült felmérése jelzi a bástya kazamatáját is. Ezek a rajzok lényegében megegyeznek a Kozák Károly által feltárt kazamatákkal. Tehát a bástya kőből készült kazamatái, és az azokat védő palánszerkezetű homlokfalak 1568-1572 között épültek meg. A palánk nyomait 2014-ben sikerült feltárni. A palánszerkezet miatt a bástya ekkor még aligha lehetett magasabb mai állapotánál. A FÖLDBÁSTYA megépítésével egyidejűleg köpenyezték meg a Tömlöc bástya DNY-i sarkát, és lebontották le a bástya DNY-i termének hátsó falát, valamint földékeit. A bástyaudvarból dél felé, a vár központi udvarára nyitottak egy ajtót.

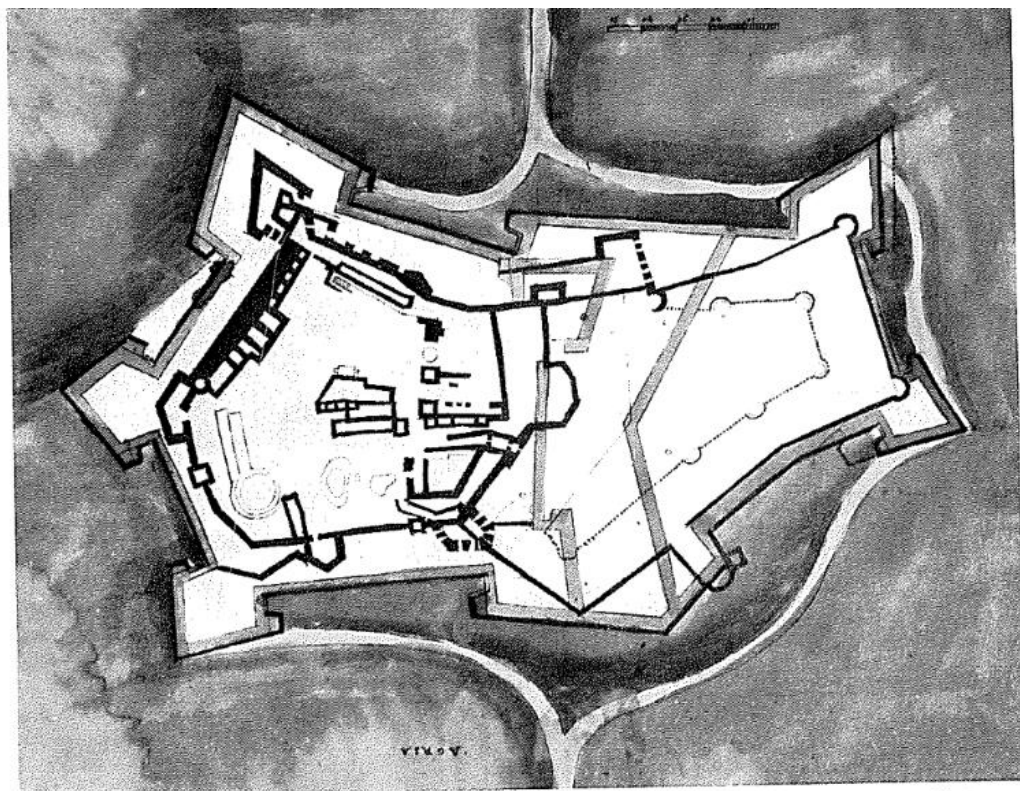
22. Eger. Vár. Natalis de Angolinis (?) alaprajza, 1573 (Karlsruhe, Badisches Landesarchiv)

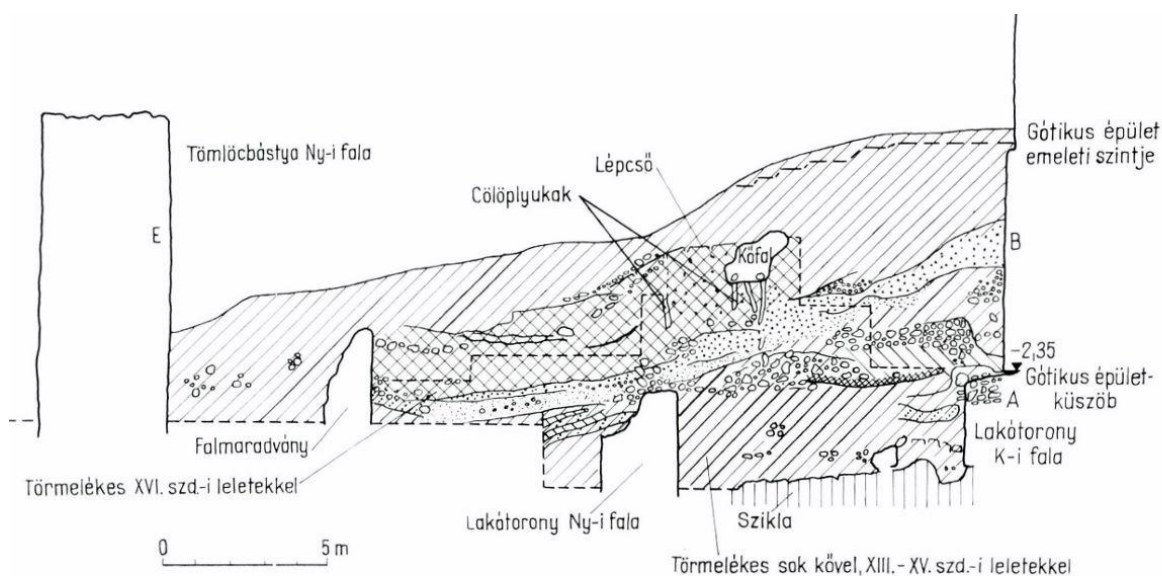
„A gótikus püspöki palota Ny-i oldalához kapcsolódó Tömlöcbástyát a feltárás előtt vastag törmelékréteg fedte. A helyenként 8 méter vastagságot is elérő törmelékréteg feltárása után ismertté vált a bástya alaprajza és belső szerkezete, a különböző időben végzett építkezések időrendje. A szabálytalan négyszög alaprajzú bástya egy korábbi építmény, torony falaihoz épült hozzá. Több helyen rá is épült a lepusztult vagy lebontott fal maradványaira.”<sup>11</sup>

248. kép. A bástya nyugat—keleti metszete

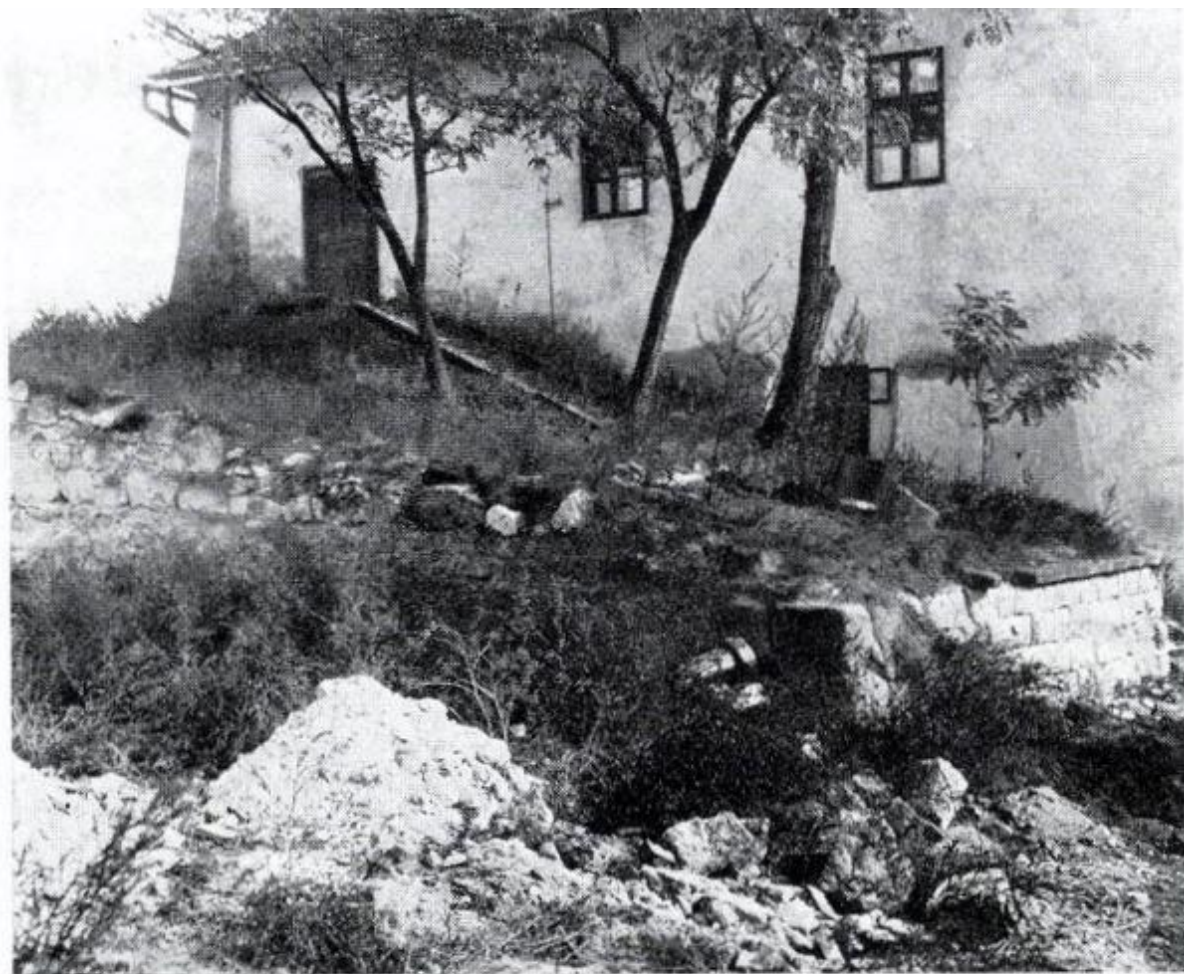
244. kép. A Tömlöcbástya keleti része és a gótikus épület a feltárás előtt

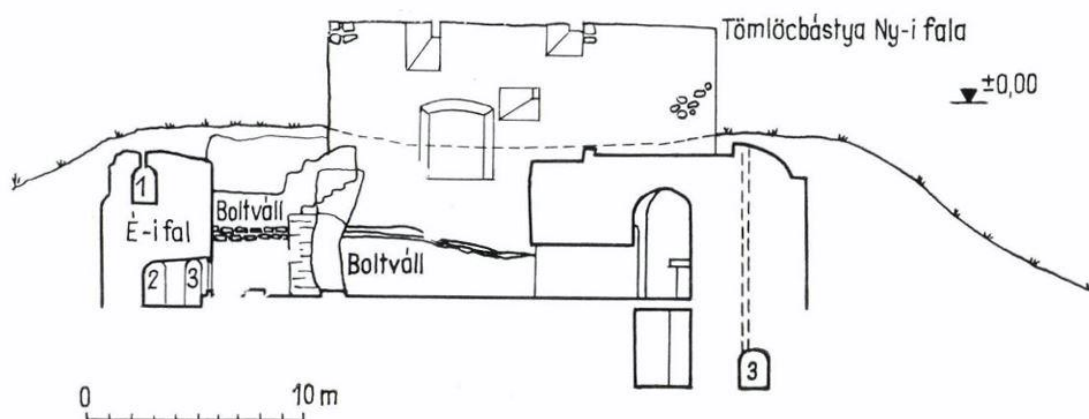
275. kép. A Földbástya észak—déli metszete

*„A Tömlöcbástya Ny-i kapujának É-i oldala mellett került elő a Föld bástya É-i termébe vezető lépcső. Az L alakú lépcső és a felszín felett álló építmény maradványai rossz állapotban voltak, de a hiteles helyreállításhoz elégségesnek mutatkoztak. Ugyanez mondható el a bástya D-i részéről is, ahol a D Ny-i sarok nagy mértékben lepusztult, s már korábban is javításra szorult (280., 281., 282., 283. kép). A bástya É-i falának feltárásakor megtaláltuk a rézsűs lábázat csekély maradványát, s az ahhoz csatlakozó egy kori töltés íve is jól kirajzolódott. Ez a töltés vette körül É-ről és Ny-ról a Földbástyát.”*

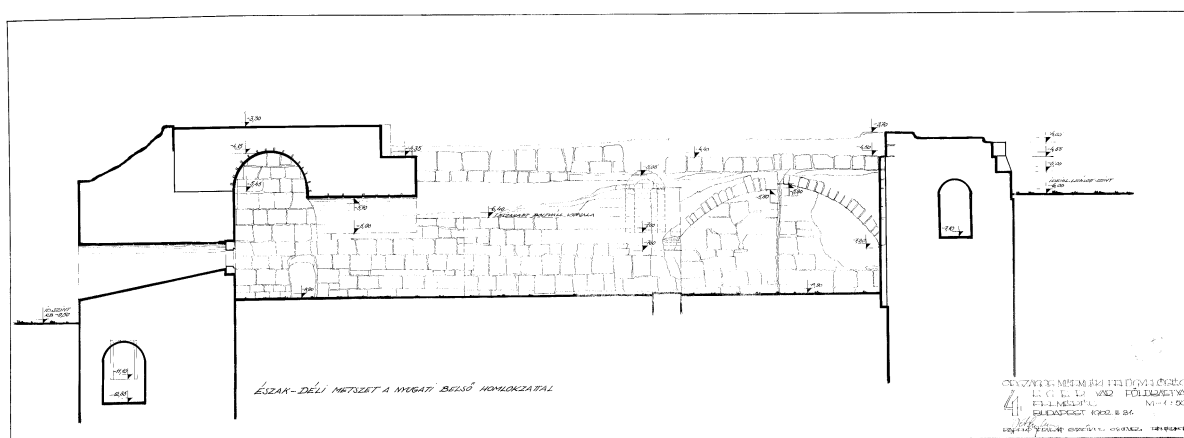
Eger, vár, a Földbástya felmérése Détsy Mihály 1962. MÉM-MDK Tervtár 15270

A Földbástya állagmegóvási munkáit kezdetben Détsy Mihály, majd teljes helyreállítási tervét Ferenczy Károly 1962-ben készítette. Ez alapján történt a kiomlott, boltozatok visszaállítása, illetve az előtér vasbeton födémének kivitelezése. Statikus tervező: Szlávik Tibor volt. A tervek művezetését Sedlmayr János látta el, majd ennek keretében a kisebb építészeti részleteket és a később előkerült maradványok bemutatását tervezte. A felmérési rajzokat 1962-ben Détsy Mihály készítette.

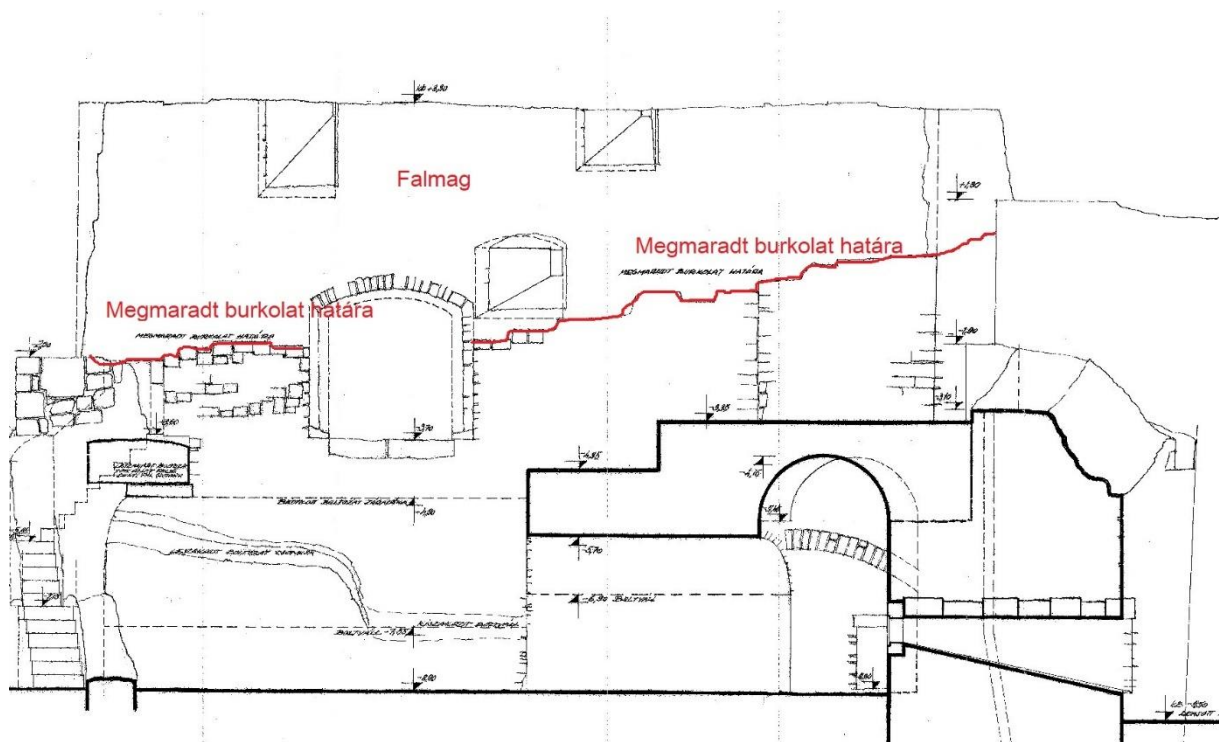
Tömlőcbástya és Földbástya nyugat felől, felmérés és helyreállítási koncepció, Détsy Mihály, 1962. MÉM-MDK Tervtár 15271, lent: Sedlmayr János, Nándori Klára 1963. 27470

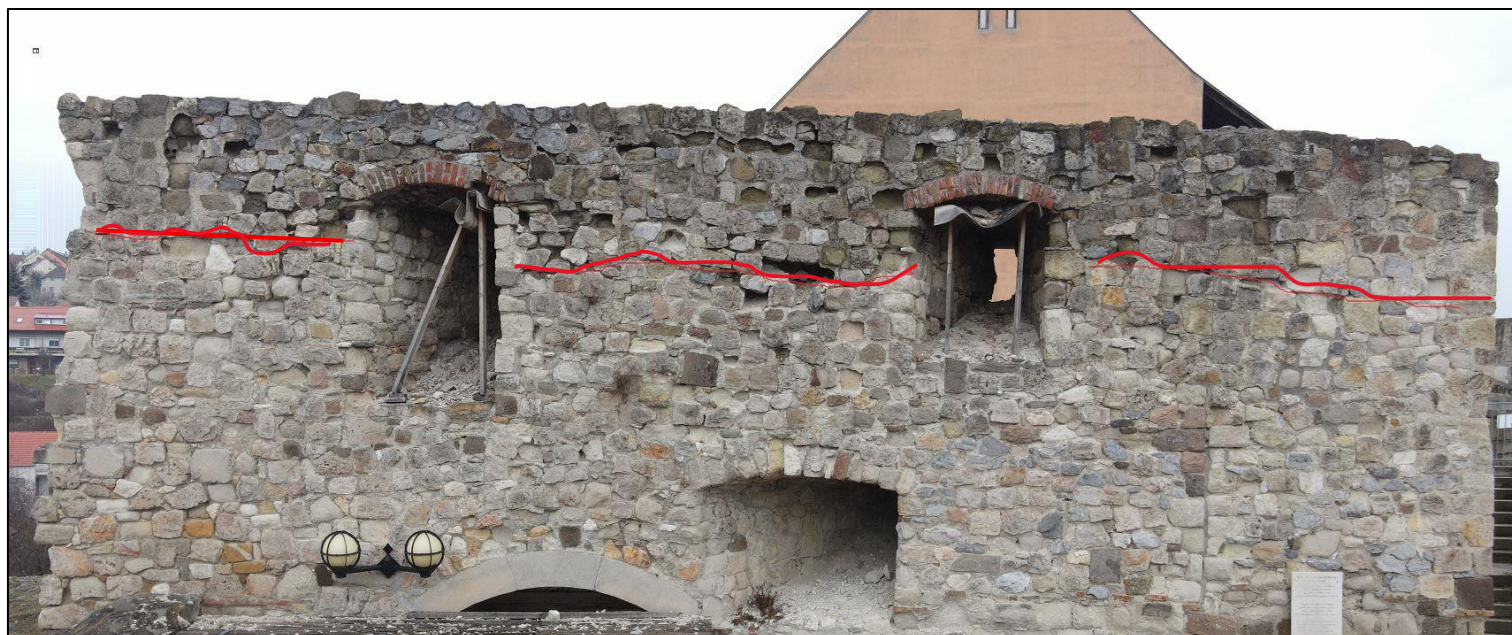
**A Tömlőcbástya nyugati homlokzata (részlet), Horogszegi Tamás, 2025**

A lepusztult falkoronát demjéni bányából hozatott új kváderekkel, tört kövekkel falzták fel a bástya hiányzó kváderburkolatát pedig a falazatok leomlott köveiből pótolták. A felső lőrések átboltozását téglából falzták.

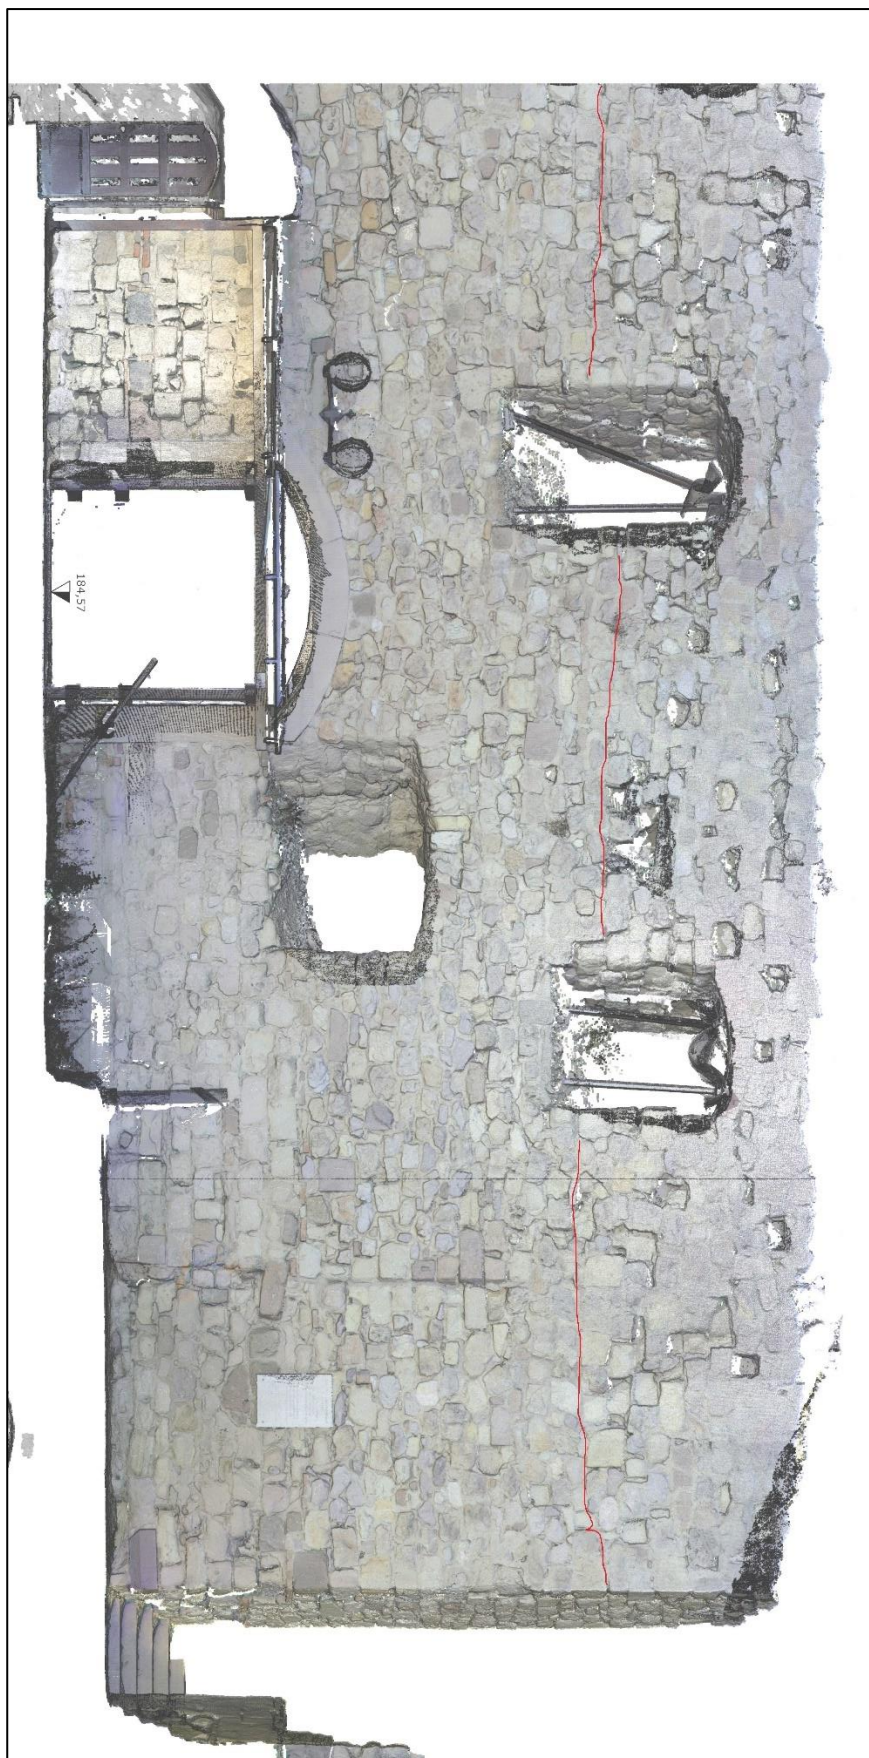
**Digitális felmérés, MindiGIS Kft, 2025 a falkiegészítés határ falkutatás nélküli jelölésével**

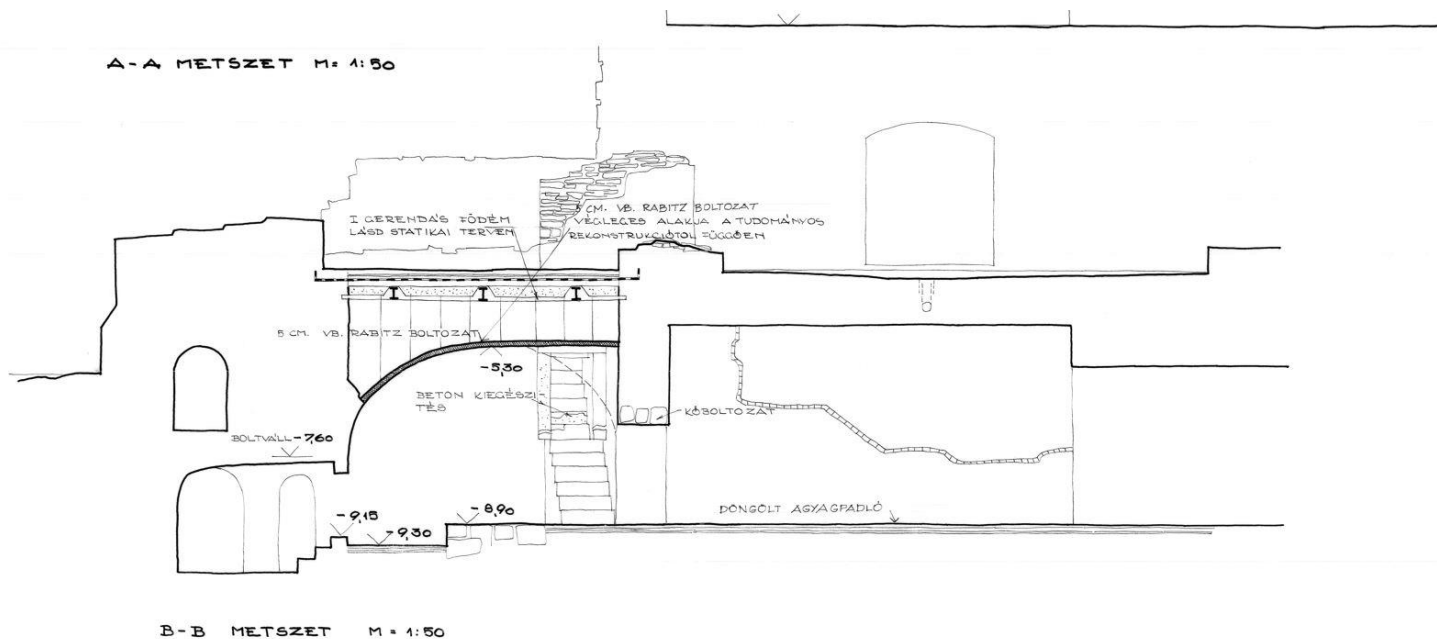
**A földbástya boltozatának és burkolatainak helyreállítási terve, Sedlmayr János 1963, MÉM-MDK Tervtár 13526**

A tervek szerint a boltozatok 5 cm vastag rabitzolt vasbeton kiegészítést kapnak, fölöttük „Z” gerendás betonfödém, a lépcsők betonkiegészítéssel lesznek ellátva.

A burkolat tervezett rétegrendjét a fenti metszet ábrázolja, illetve a kőcserek helyét is.

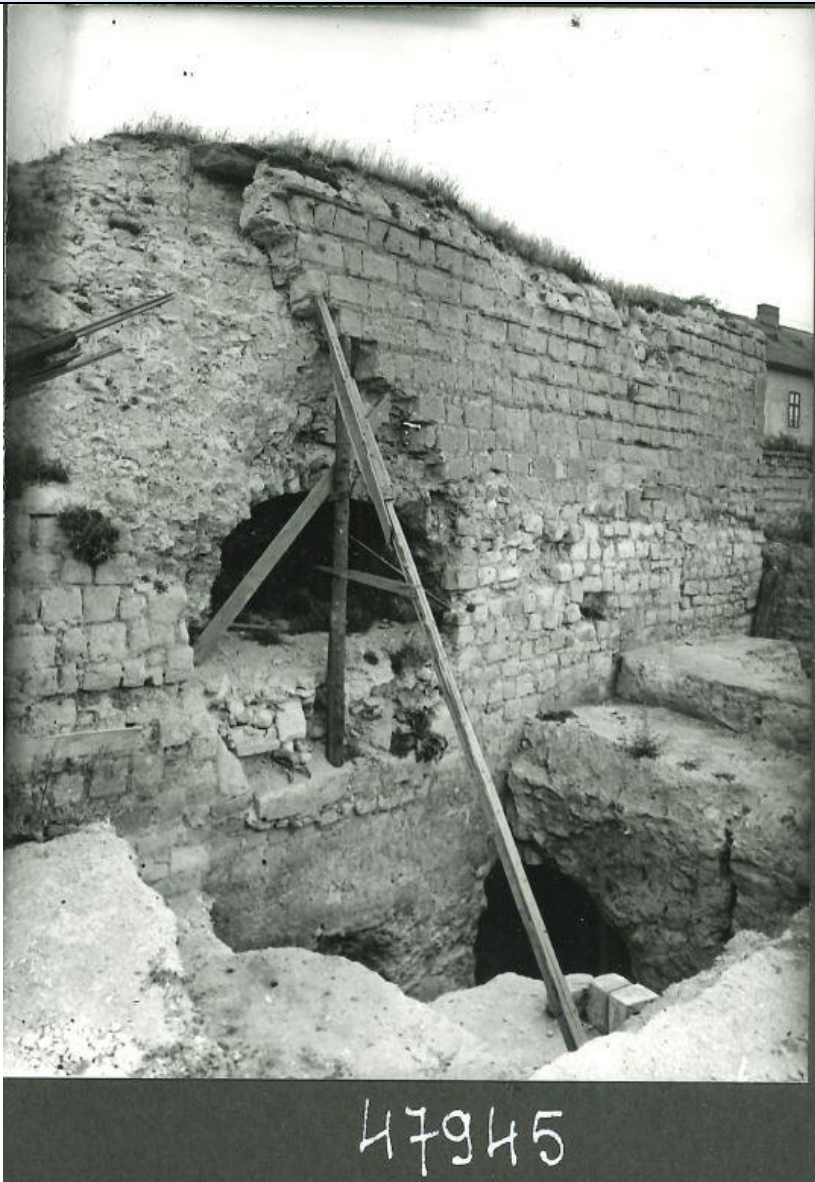
| <b>Meghatározás</b> | <p>Tömlőcbástya nyugati fal, a déli lőrés feltárás közben. A lőrés külső kávája elpusztult, miként a fal felső kváderrétegének egy része is. Megjegyzendő, hogy a lőrés vállmagaságától fölfelé vált a falszövet: szabályosan faragott kváderek vannak téglakiegyenlítő sorokkal, vélhetően az utolsó ostrom utáni javítás. Ez a falszövetváltás más eltűnt a bástya homlokzat helyreállításakor.</p> |
