# EGER, VÁR

## TÖMLÖCBÁSTYA, FÖLDBÁSTYA, DÉLI, GÓTIKUS PALOTAFALSZAKASZ

ÉPÍTÉSTÖRTÉNETI DOKUMENTÁCIÓ, MŰEMLÉKI ÉRTÉKLELTÁR

2025

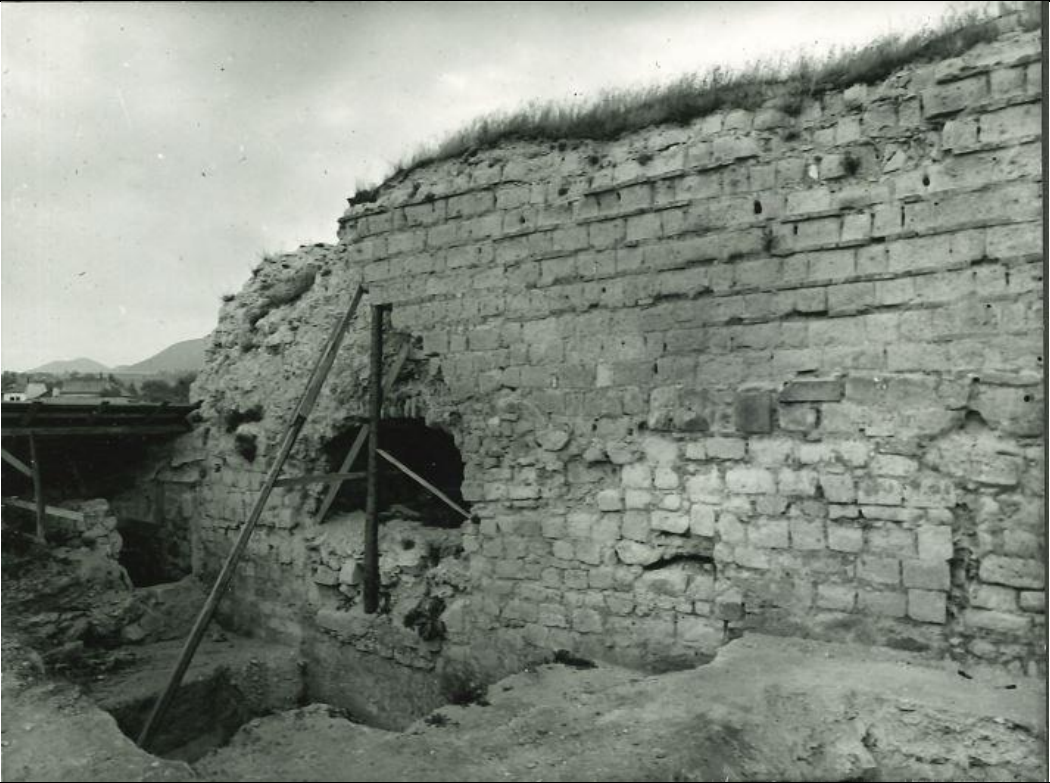
| <b>Leírás</b> | Tömlöcbástya nyugati fal, feltárás közben. Az északi lőrés külső kávája elpusztult, Megjegyzendő, hogy a lőrés válmagasságától fölfelé vált a falszövet: szabályosan faragott kváderek vannak téglakiegyenlítő sorokkal, vélhetően az utolsó ostrom utáni javítás. Ez a falszövetváltás más eltűnt a bástya homlokzat helyreállításakor. |

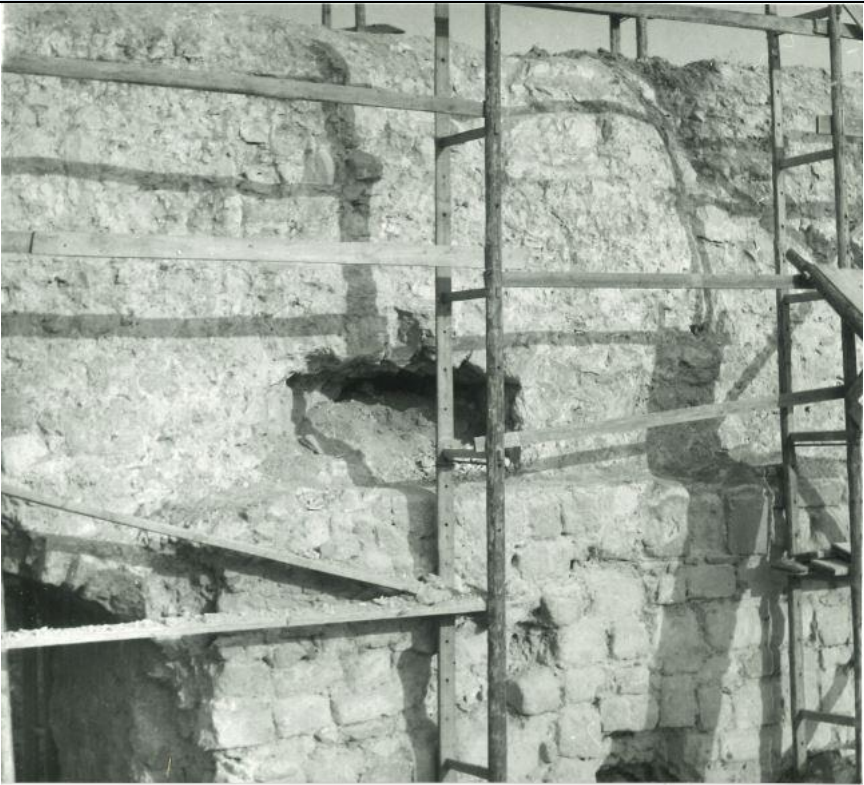
| <b>MÉM-MDK fotótári<br/>jelzet</b> | <b>52688</b> |

| <b>Meghatározás</b> | Tömlőcbástya nyugati fal, feltárás közben. A lőrés külső kávája elpusztult, a fal felső kváderrétegének már nyoma sincs. A falszövetváltás már eltűnt a bástya homlokzati helyreállításakor. |

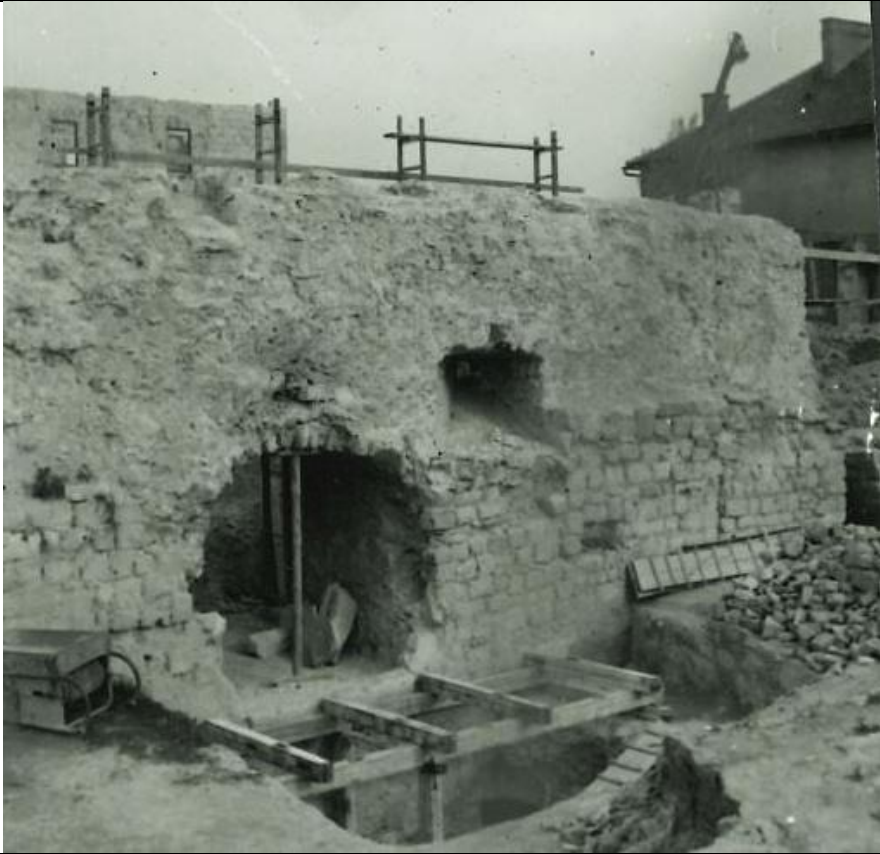
| <b>MÉM-MDK fotótári jelzet</b> | <b>51682</b> |

| <b>Leírás</b> | Tömlöcbástya nyugati fal, feltárás közben. A lőrés külső kávája elpusztult, a fal felső kváderrétegének már nyoma sincs. A falszövetváltás már eltűnt a bástya homlokzati helyreállításakor. |

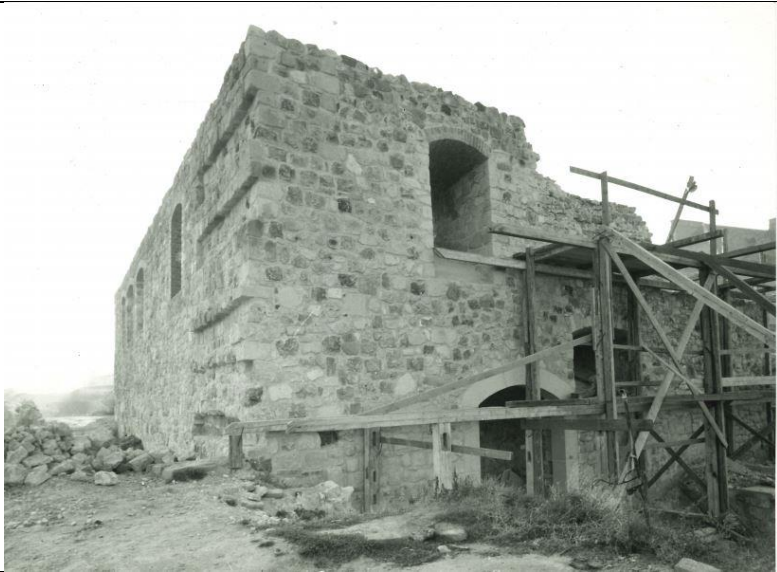
| <b>Leírás</b> | Tömlöcbástya nyugati fal, helyreállítás közben. A nyugati kapu és a két nyugati lőrés helyreállítva, miként az északiak is. A fal egykori felső kváderrétegének már nyoma sincs a falsík újra rakva és kifugázva. A történeti falszövetváltás már eltűnt a bástya homlokzati helyreállításakor. |

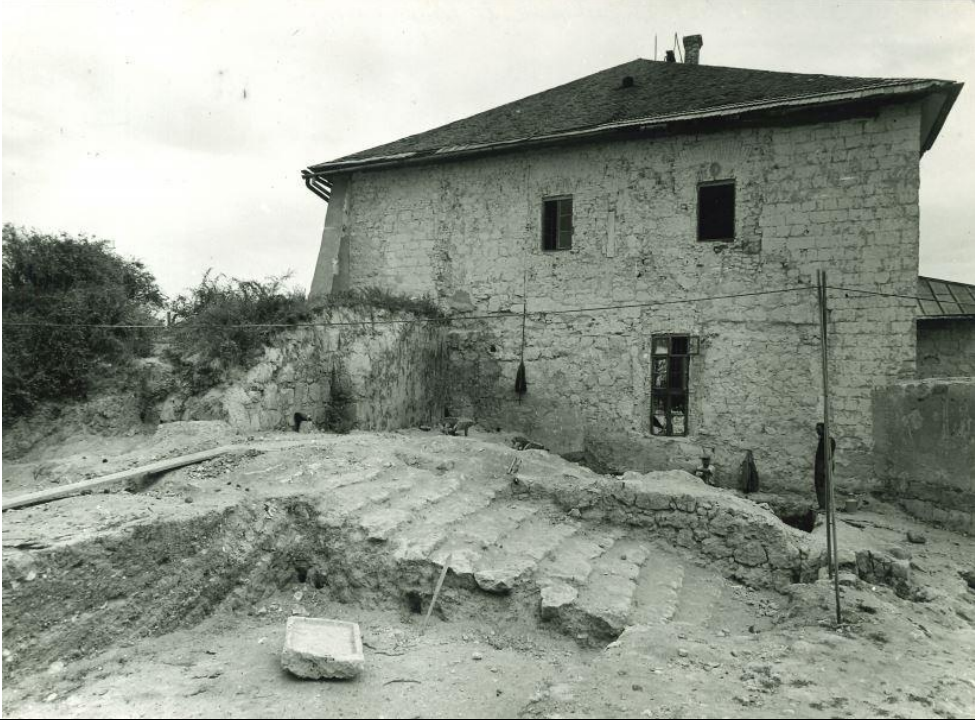
| <b>MÉM-MDK<br/>fotótári<br/>jelzet</b> | <b>47943</b> |

| <b>Leírás</b> | A Tömlöcbástya belső északkeleti része a feltárás kezdetén az omladékra vezető késő újkori lépcsővel, a háttérben a gótikus palota nyugati fala, a helyreállítás megkezdése előtt. |

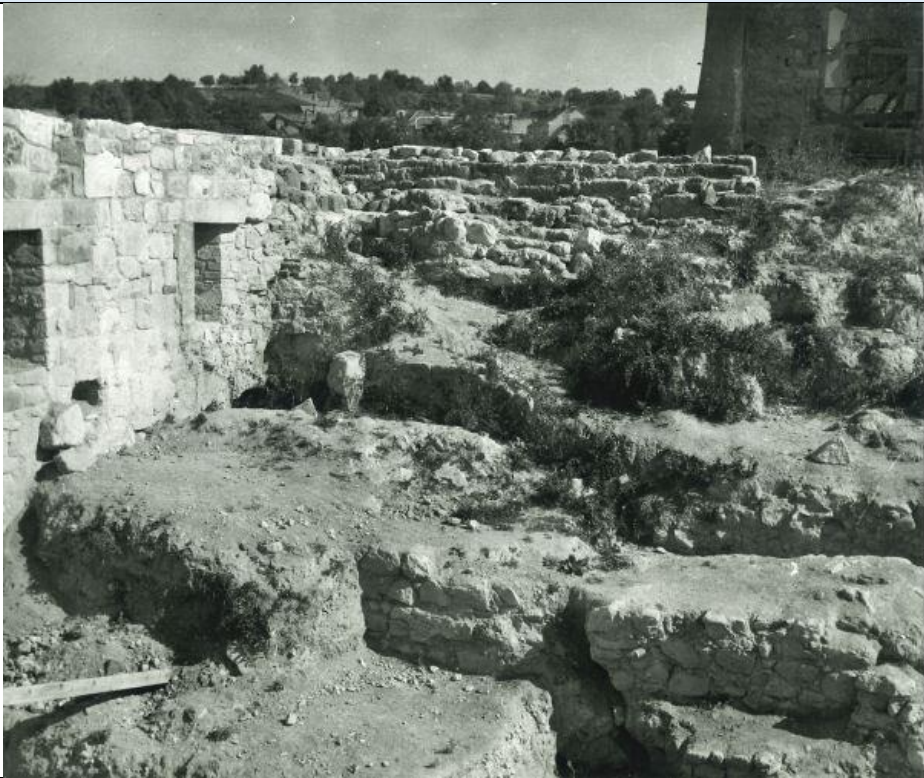
| <b>MÉM-MDK<br/>fotótári jelzet</b> | <b>47971</b> |

| <b>Meghatározás</b> | Tömlöcbástya északkelet felé a feltárt északi lőréssekkel, úgy tűnik, a fal felszín fölötti részét javították és fugázták (?) |

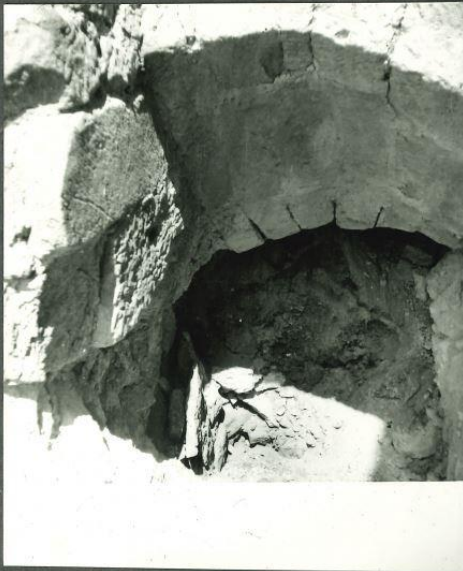
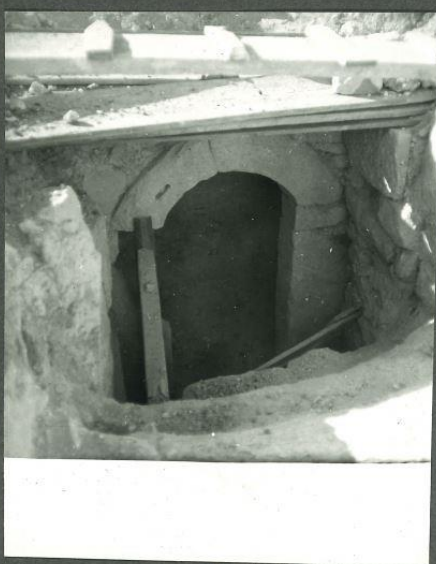
| <b>Meghatározás</b> | Földbástya, az északi aknafigyelő folyosók feltárása | |

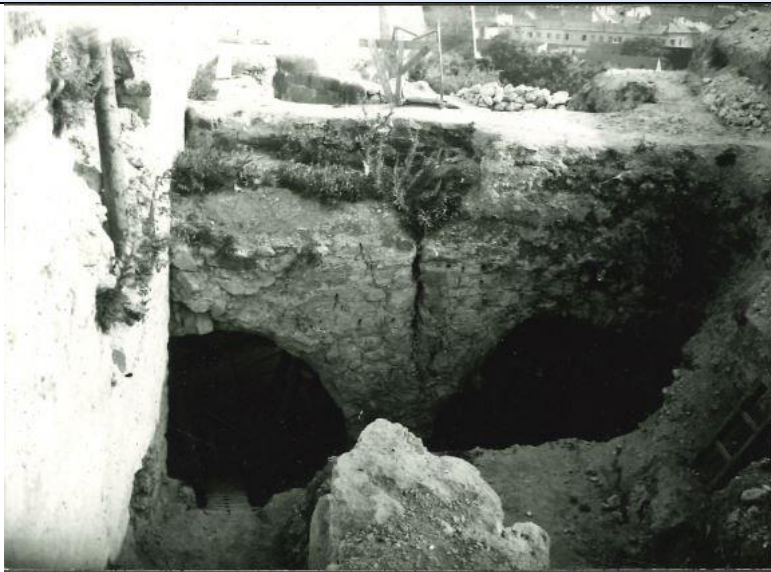
| <b>MÉM-MDK fotótári jelzet</b> | <b>49823</b> | |

| <b>Leírás</b> | Földbástya, a 4-es helyiség feltárt pillére és hevederszakaszai észak felől, balra a Tömlöcbástya nyugati fala | |

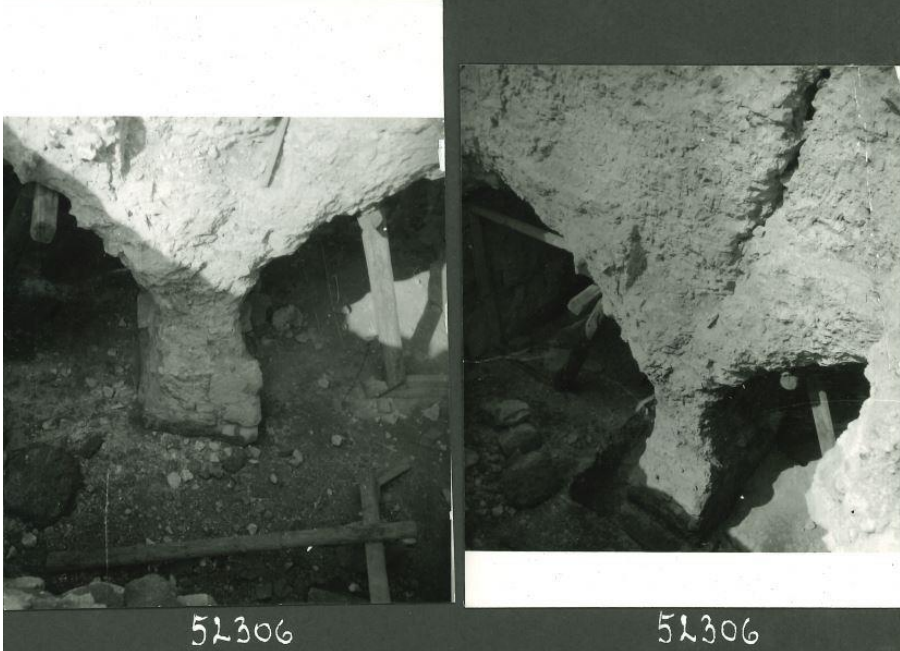
| MÉM-MDK<br>fotótári<br>jelzet | 52306 |

| Leírás | Földbástya, a 4-es helyiség feltárt pillére |

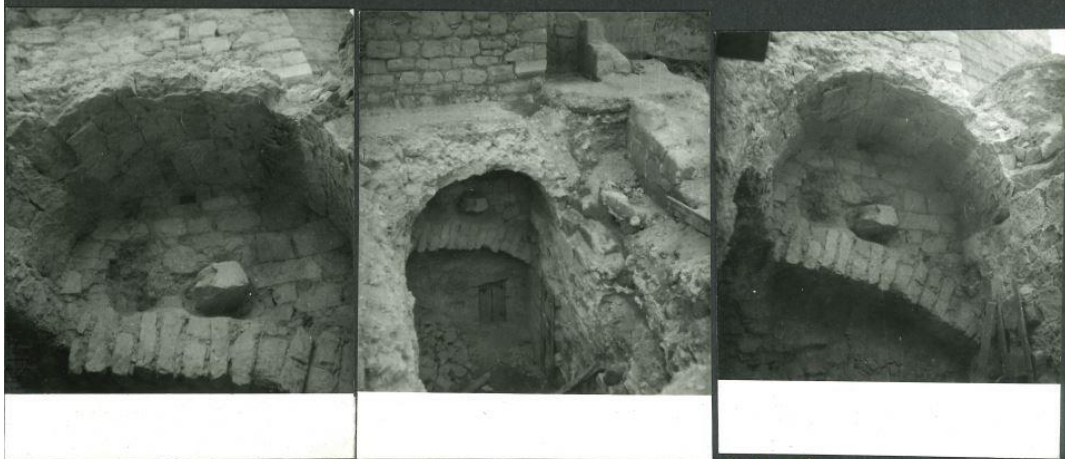
| MÉM-MDK<br>fotótári<br>jelzet | 52304 |

| Leírás | Földbástya, 4. sz. helyiség, az ásatás során napvilágra került boltvállak |

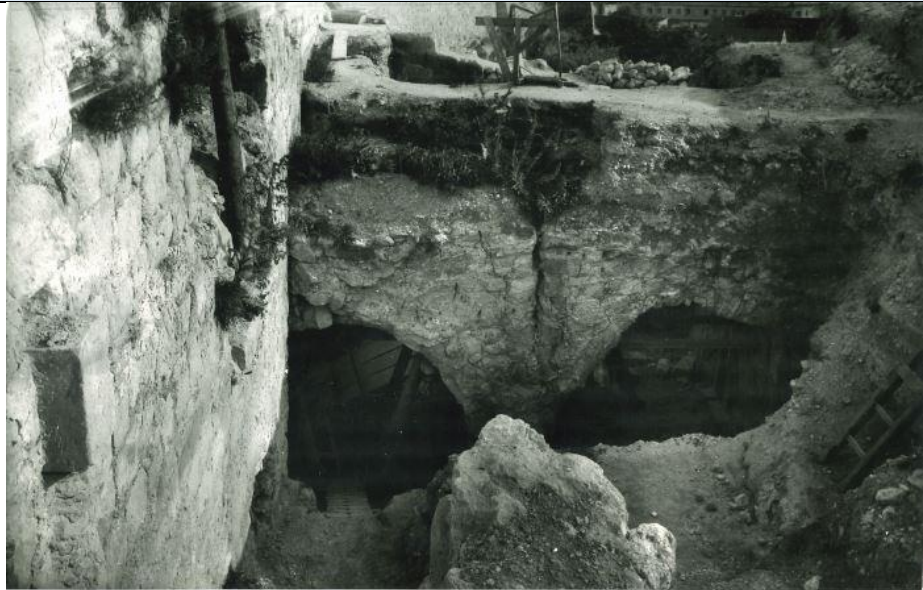
| | <b>48194</b> |

| <b>Meghatározás</b> | A déli, 4-es helyiség feltárt pillére és hevederboltozatai, jobbra a Tömlöcbástya nyugati fala |

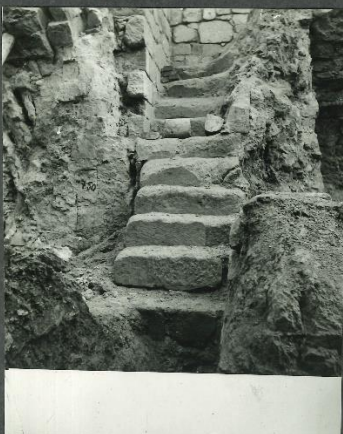
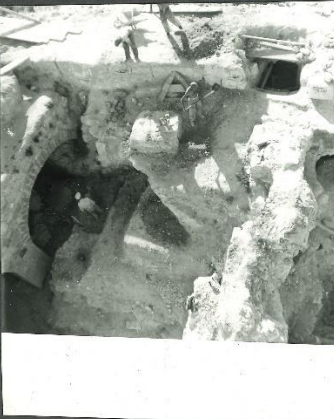
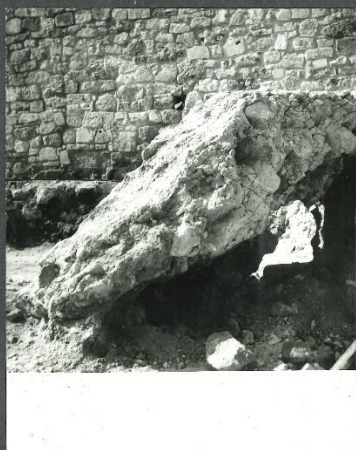
| <b>Leírás</b> | A Földbástya ásatás, az északi lépcsőlejárát, és a 3-as helyiség feltárása és leszakadt faltömb a Tömlöcbástyában (?) |

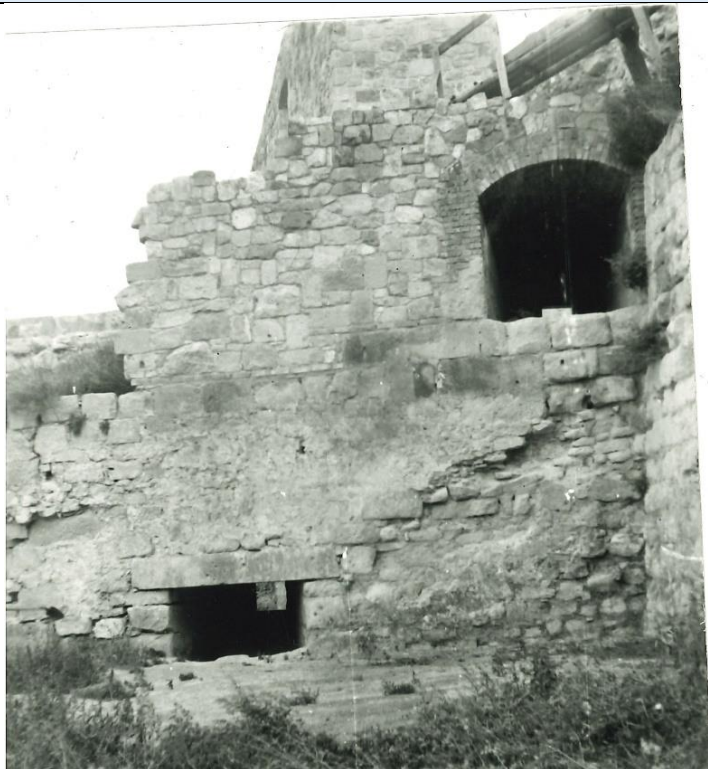
| <b>MÉM-MDK fotótári<br/>jelzet</b> | <b>56056</b> |

| <b>Meghatározás</b> | Földbástya, déli homlokzat helyreállítása az elkészült keleti lőrés rekonstrukciójával. |

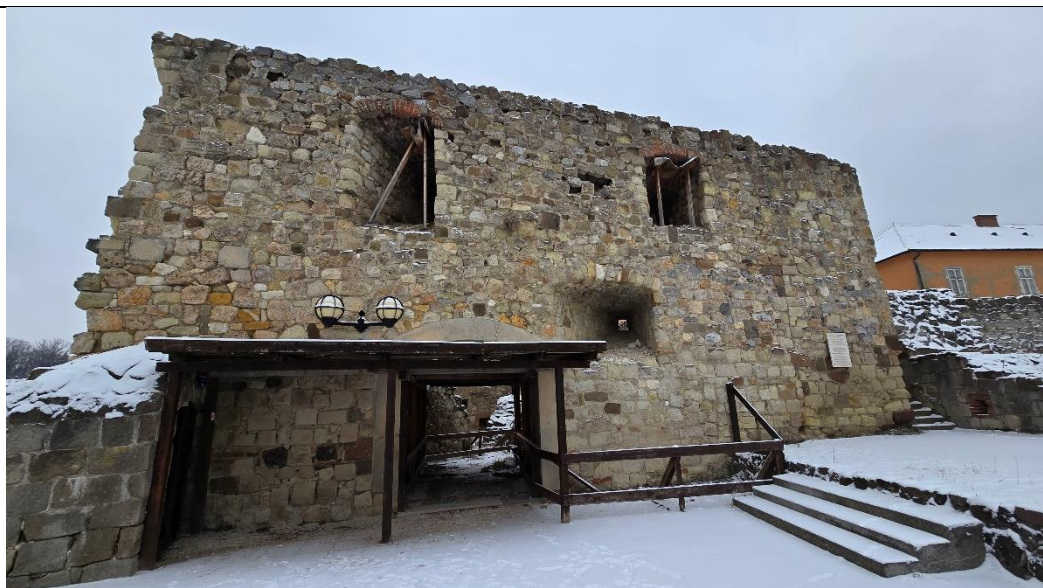
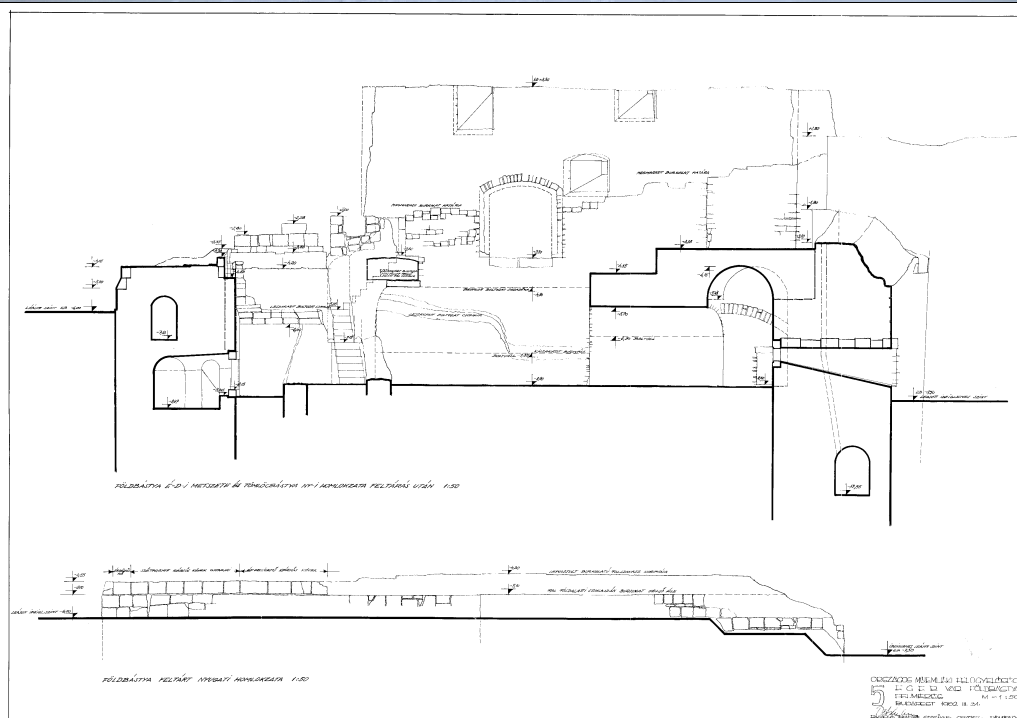
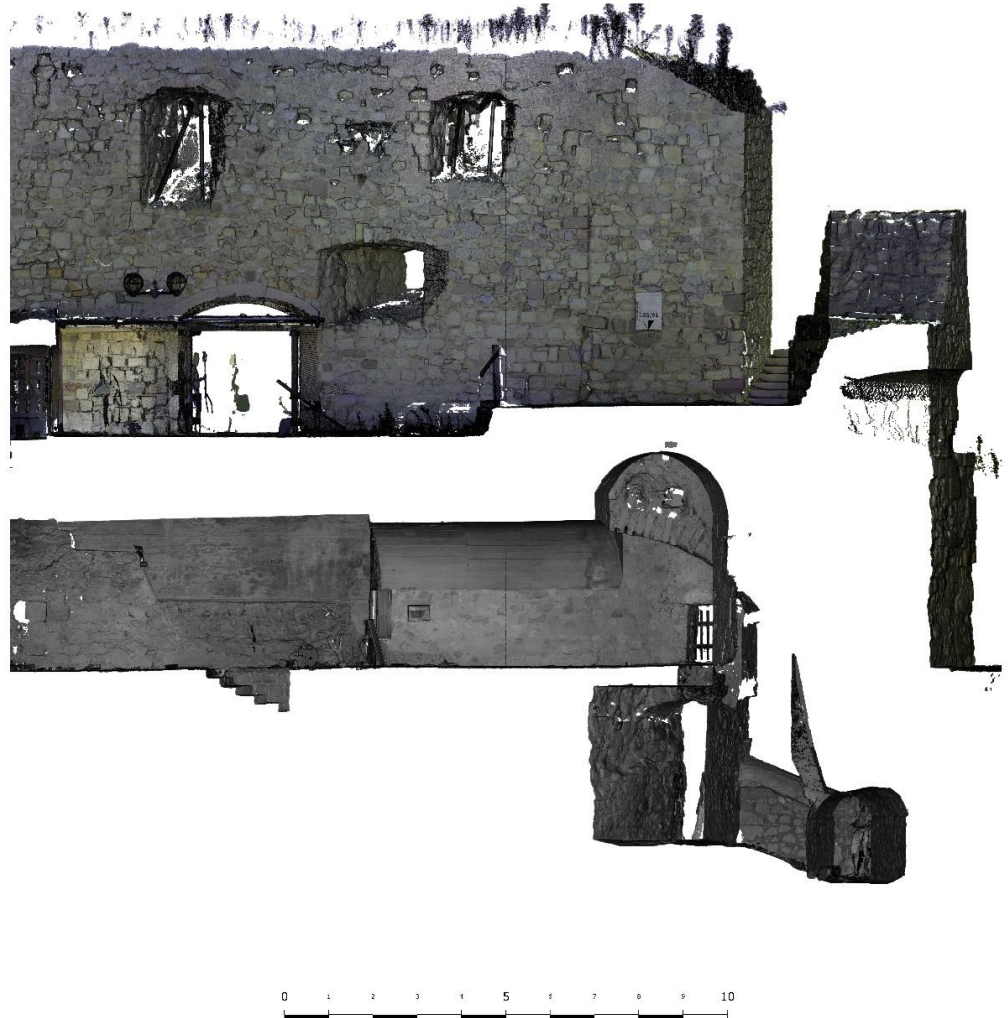
Jórészt szabálytalan kvaderekövekből és tört kőből álló fal, a felső lőrés külső kávéi nagyobb méretű kvaderekövekből falazottak, szegmensíves átboltozásuk nagyrészt műemléki rekonstrukció, az alsó lőrésnek megmaradt az eredeti kő átboltozása, a szegmensíves záradékú kapu műkő keretelése szintén műemléki rekonstrukció. A falkorona az lőrés záradéka fölött műemléki kiegészítés. A homlokzat keleti negyedében, az alsó lőrés magasságáig markáns falelválás van.

Riolittufa kvaderek és tört kövek.

1570-es évek, helyreállítás 1963-64, helyreállítás 1963-64

A megmaradt vakolatmaradványok restaurátori rögzítése javasolt. Az 1963-as és utóbb készült felfalazások, homlokzatjavítások téglabóltozások jelen állapotukban nem képviselnek örökségi értéket, pontosabb meghatározásukhoz falkutatás szükséges. A műformák eredeti részeinek

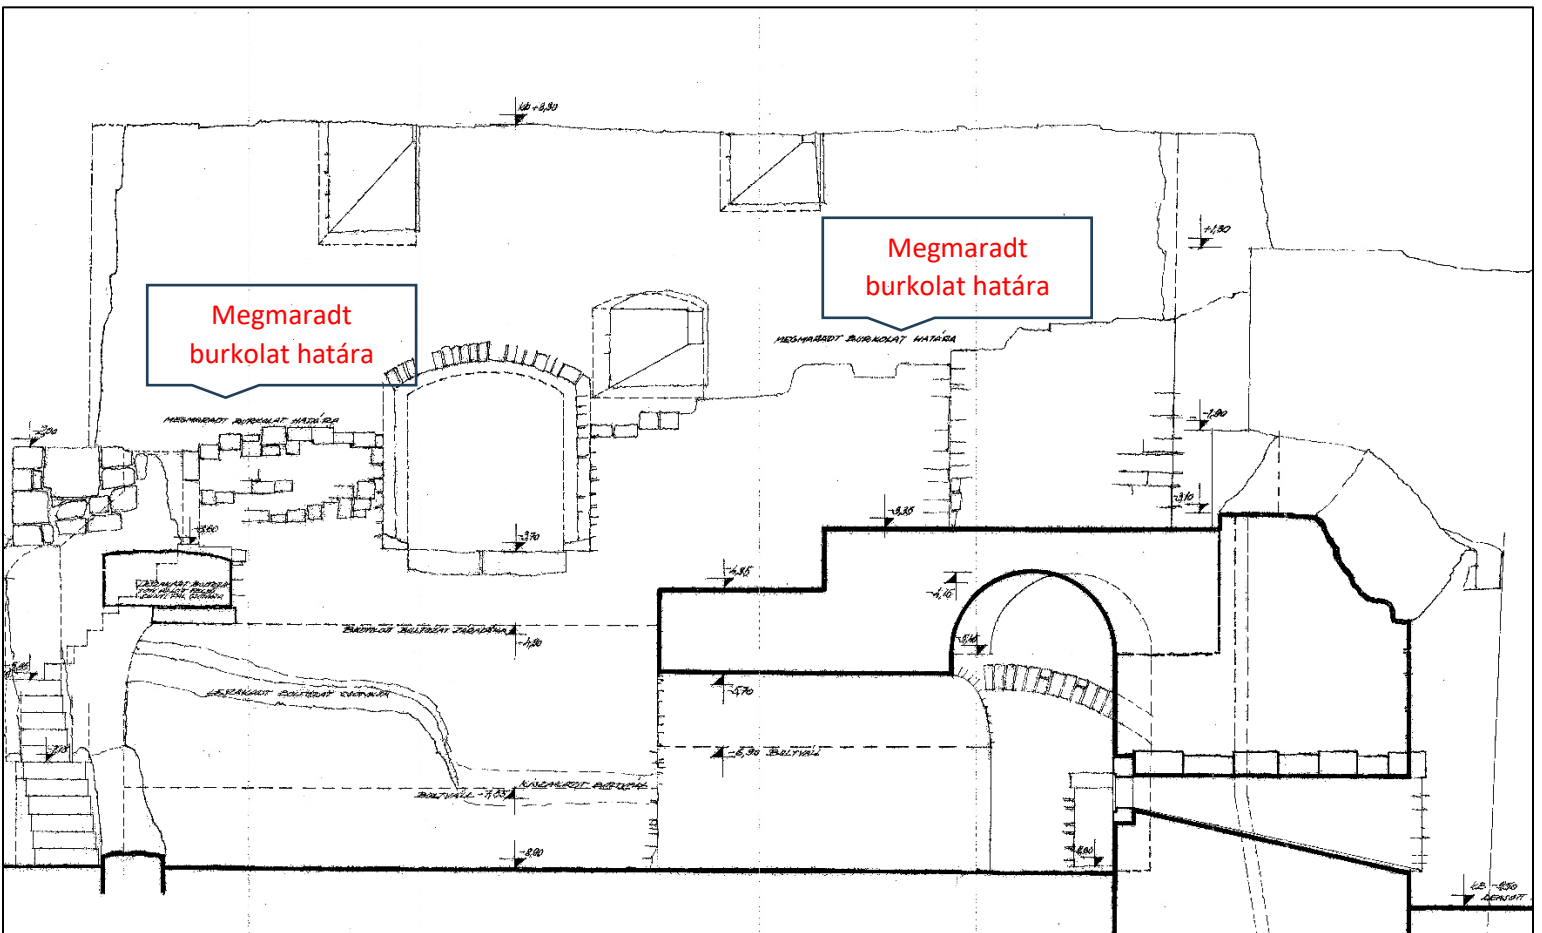
TÖMLÖCBÁSTYA ÉS FÖLDBÁSTYA NYUGAT FELŐL, FELMÉRÉS ÉS HELYREÁLLÍTÁSI KONCEPCIÓ, DÉTSY MIHÁLY, 1962. MÉM-MDK TERVTÁR 15271, LENT: SEDLMAYR JÁNOS, NÁNDORI KLÁRA 1963. 27470 A MEGMARADT EREDETI FALKORONA ÉS FALBURKOLAT JELÖLÉSÉVEL.

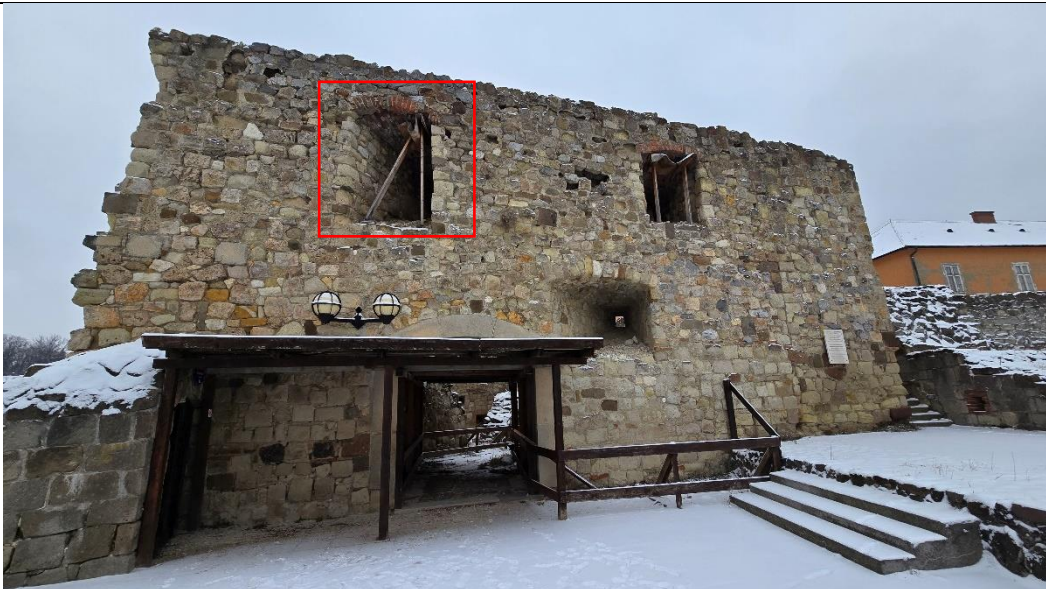
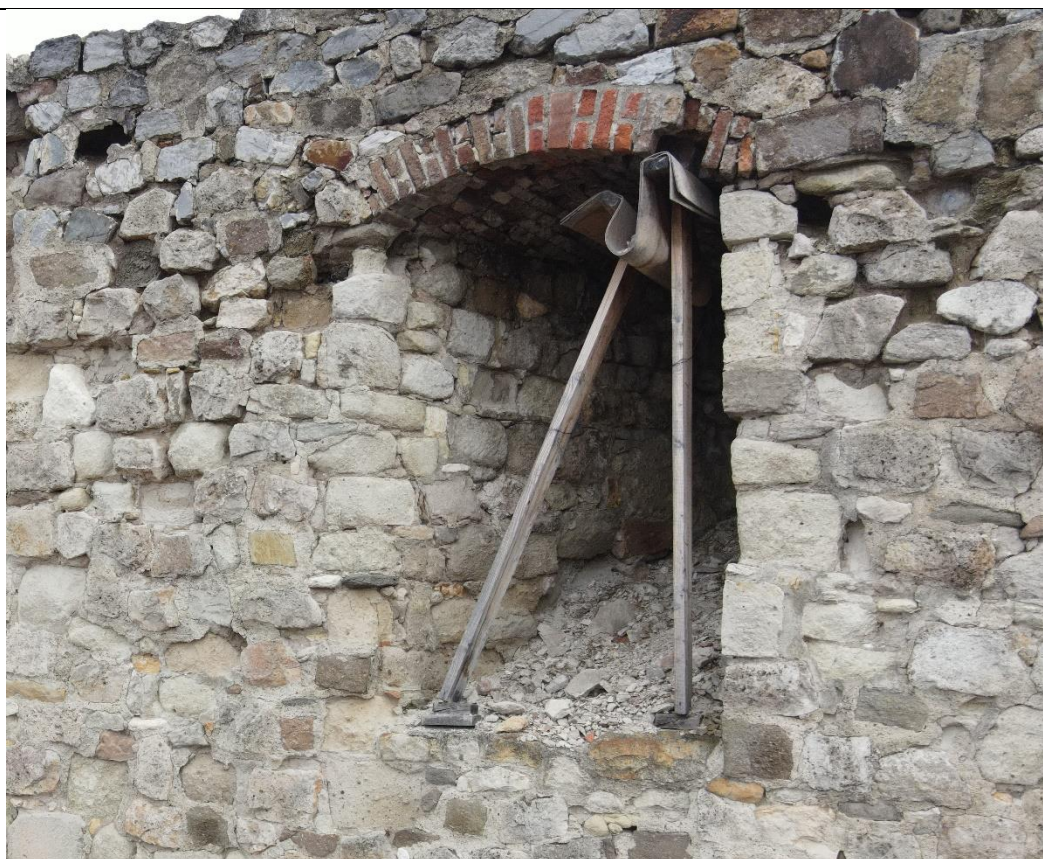
| <p><b>MEGHATÁROZÁS</b></p> | <p><b>TÖMLÖCBÁSTYA, NYUGATI FAL, KÜLSŐ, ÉSZAKI LŐRÉS</b></p> |

Szegmensíves áthidalású, tört kvaderekből falazott lőrés, téglából falazott átboltozása műemléki rekonstrukció. A lőrésbelsőben az alsó lőréssel ellentétben nem tűnik kétrétegűnek a falazat, és szürkés, mészrögös habarcsa is eltérni látszik az alsó lőrés patakkavicsos mészhabarcsától.

| <b>ANYAGHASZNÁLAT</b> | A falazat nagyrészt elnagyoltan faragott riolittufa kváderekből áll, ezen kívül kisebb mennyiségben üledékes, zárványos édesvízi mészkövekből. |
| <b>ÁLLAPOT</b> | A lőrés két oldalán a falazó kváderek egy része kihullott, illetve felületi mállások, kifagyások láthatók. A lőrés 1963-ban tervezett tégláátboltozása kritikus állapotba került, leomlással fenyeget. |

| <b>MEGJEGYZÉS<br/>ÉRTÉKELÉS</b> | A megmaradt vakolatmaradványok restaurátori rögzítése javasolt.<br><b>A lőrés tégláátboltozása a falkorona felső sorainak (6?) ráfalazása jelen állapotában nem képvisel örökségi értéket, a pontosabb meghatározáshoz falkutatás szükséges.</b> |

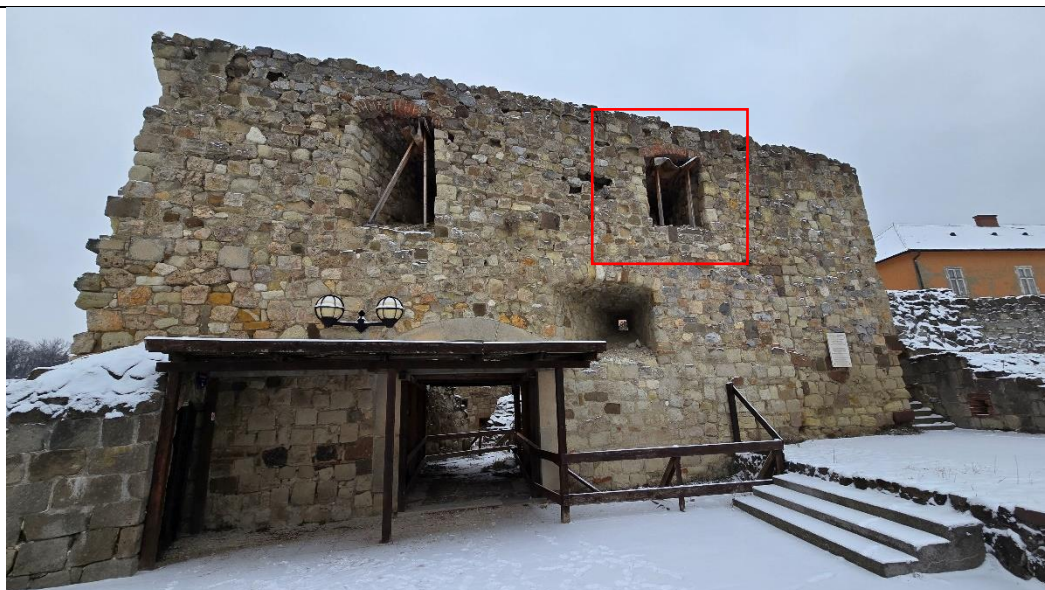
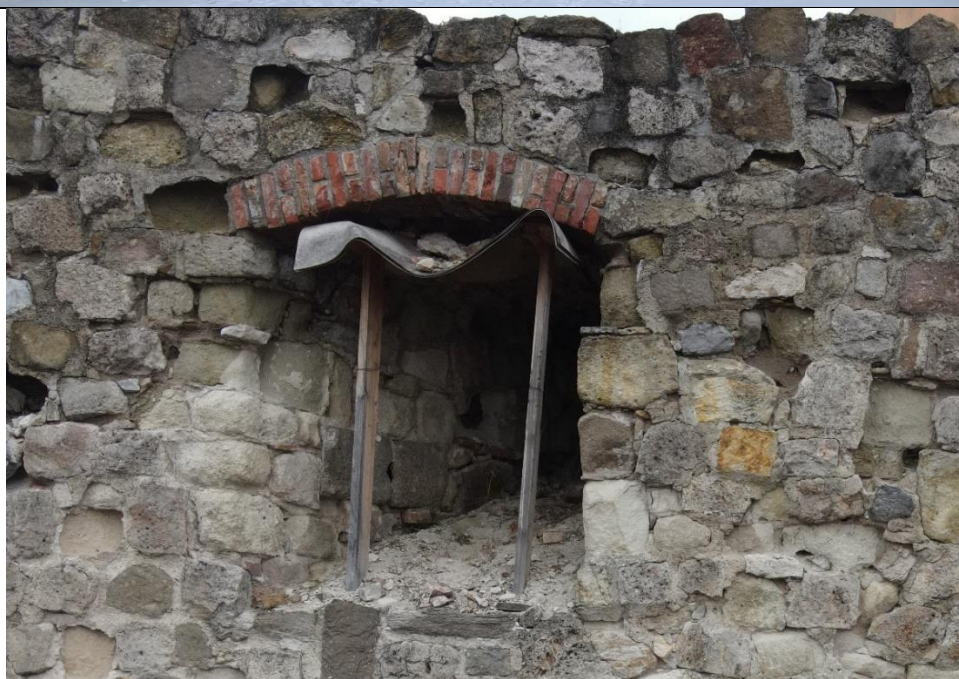
| <b>MEGHATÁROZÁS</b> | <b>TÖMLÖCBÁSTYA, NYUGATI FAL, KÜLSŐ, DÉLI LŐRÉS</b> |

Szegmensíves áthidalású, kváderekből falazott lőrés, téglából falazott átboltozása műemléki rekonstrukció. A lőrésbelsőben az alsó lőréssel ellentétben nem tűnik kétrétegűnek a falazat, és szürkés, mészrögös habarcsa is eltérni látszik az alsó lőrés patakkavicsos mészhabarcsától.

A falazat nagyrészt elnagyoltan faragott riolittufa kváderekből áll, ezen kívül kisebb mennyiségben üledékes, zárványos édesvízi mészkövekből áll.

A lőrés két oldalán a falazó kváderek egy része kihullott, illetve felületi mállások, kifagyások láthatók. A lőrés 1963-ban tervezett boltozás téglái, főleg a záradéknál kifagytak, és a bal oldali boltvállat már nem támasztja semmi.

A lőrés tégláatboltozása a falkorona felső sorainak ráfalazása jelen állapotában nem képvisel örökségi értéket, a pontosabb meghatározáshoz falkutatás szükséges.

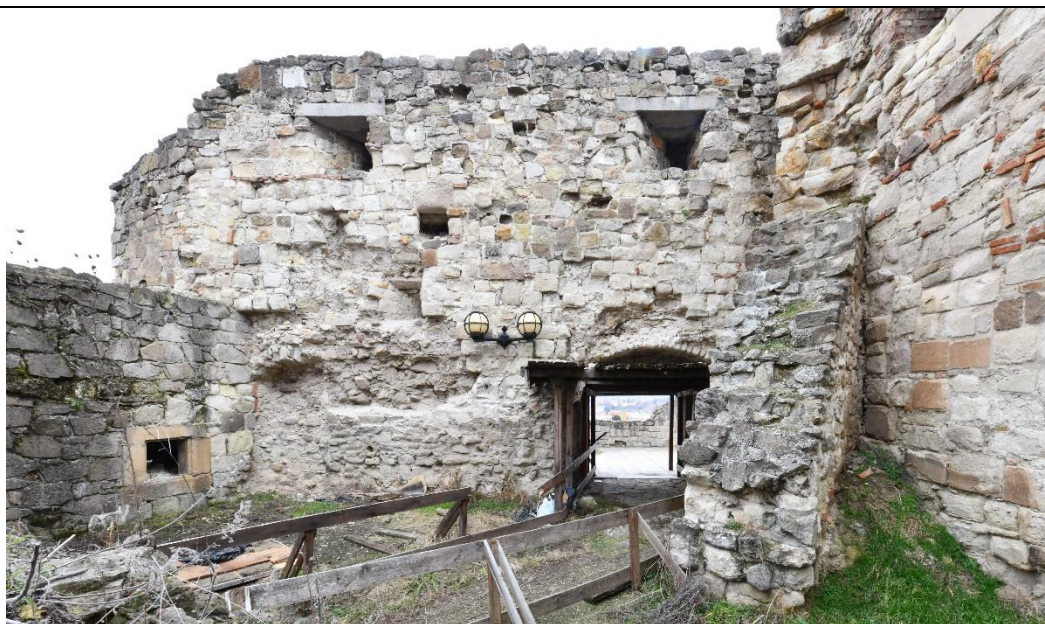
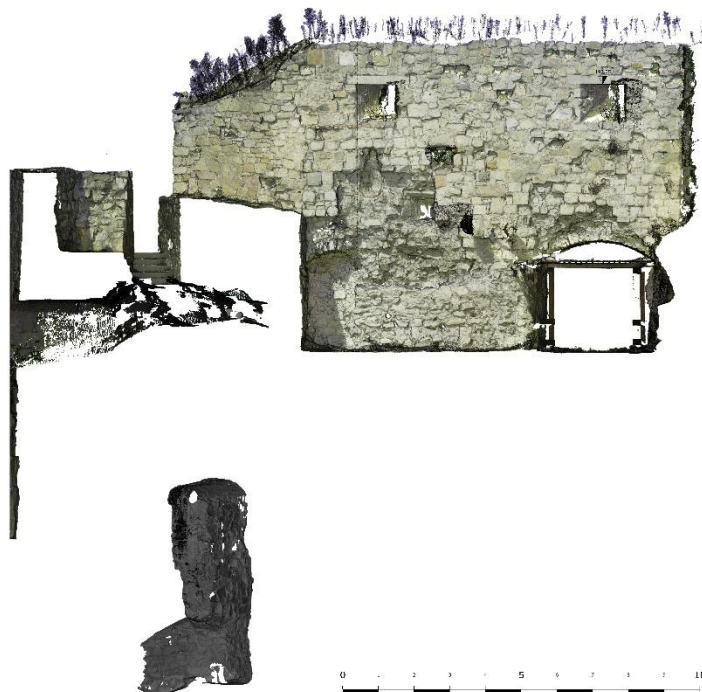
## **TÖMLÖCBÁSTYA, NYUGATI FAL, BELSŐ**

A falazat alsó részén, a lőrés magasságáig szabályosan faragott kváderkövekből rakott falszövet (miként, úgy tűnik a lőrésbelsőben is), feljebb a lőrés magasságában kisebb kváderek és tört kövek felhasználásával épült szabálytalan falazat. Az alsó lőrés fölött nagyobb méretű gerendafészek. a két felső lőrés áthidalója betonlemez, ezek és a falkorona felső része műemléki kiegészítés, az alsó lőrés kő áthidalója *in situ*. A fal alsó zónájában a kváderfalba laposabb tört kövekből falazott köpenyezés, mely másodlagos földszinti dongaboltozathoz készült, a déli oldalon az egykori boltozati fiók átboltozásának öt köve maradt meg csorbázatosan. A falazat a kelet-nyugati tengelyű falhoz falelválással csatlakozik.

A falazat nagyrészt riolittufa kváderekből, ezen kívül kisebb mennyiségben üledékes, zárványos édesvízi mészkövekből áll.

Felületi kifagyások, kőpusztulás

Az 1963-as és utóbb készült felfalazások, homlokzatjavítások, átboltozások nem képviselnek örökségi értéket, a pontosabb meghatározáshoz falkutatás szükséges. A falszövet és a boltozatindítás konzerválása erősen javasolt.

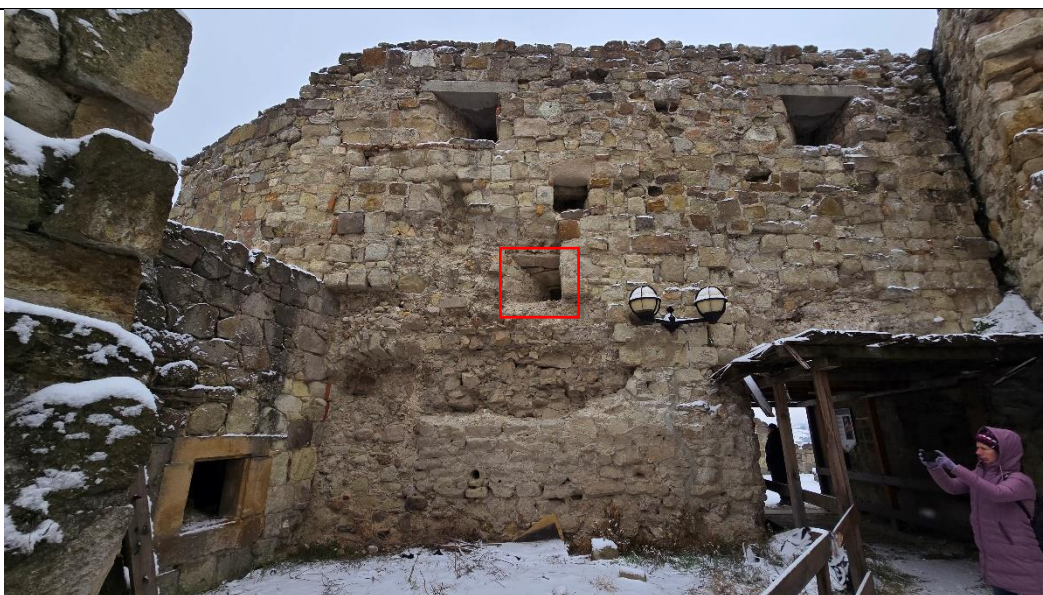
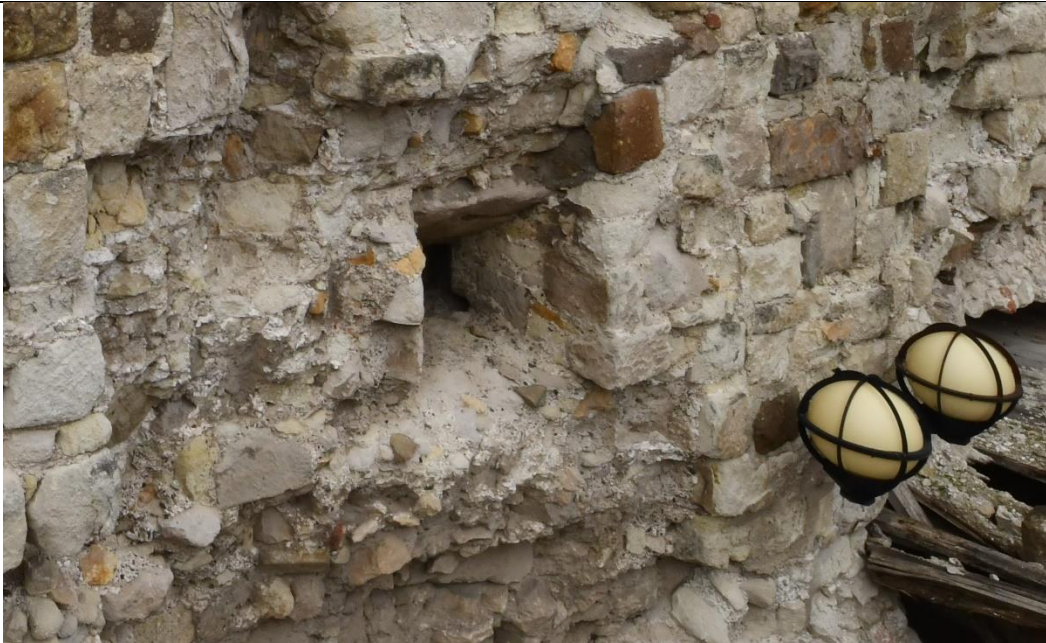
TÖMLÖCBÁSTYA, NYUGATI FAL, BELSŐ; ALSÓ LŐRÉS

| | <b>LEÍRÁS</b> | Vízszintes kőáthidalású, kváderekből falazott lőrés belső nyílása. A lőrésbelsőben a falazat kváderekből és tört kövekből vegyesen falazott, némi téglakiegészítéssel. habarcsa patakkavicsos mészhabarcs. |
| | <b>ANYAGHASZNÁLAT</b> | Riolittufa kváder, és tört kő. |
| | <b>ÁLLAPOT</b> | Felületi kifagyások, kőpusztulás |

| | <b>ÉRTÉKELÉS</b> | A lőrés építéskori, örökségi értéket képvisel. Restaurálása, konzerválása javasolt. |

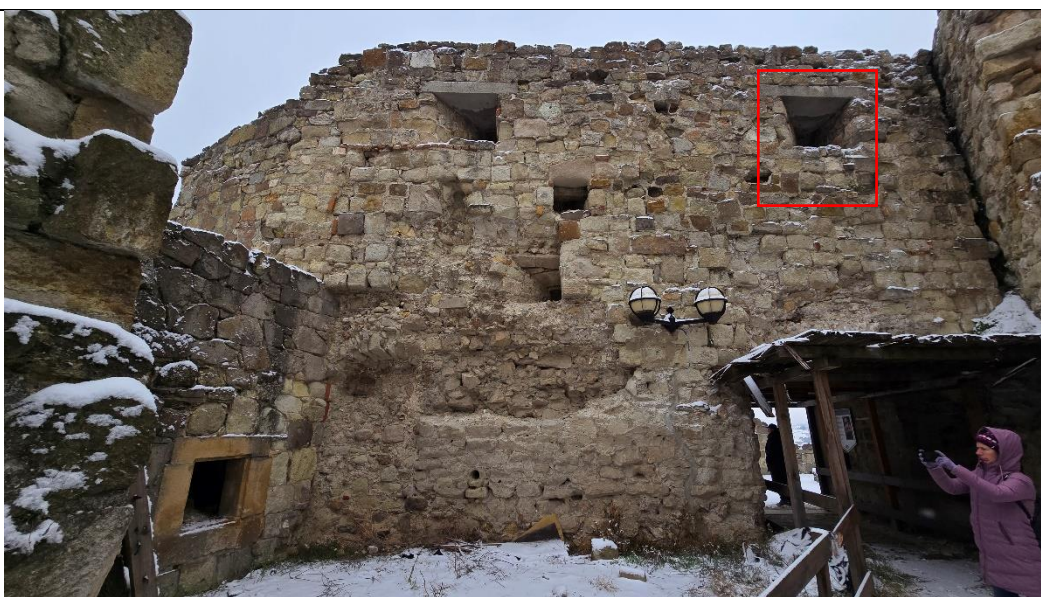
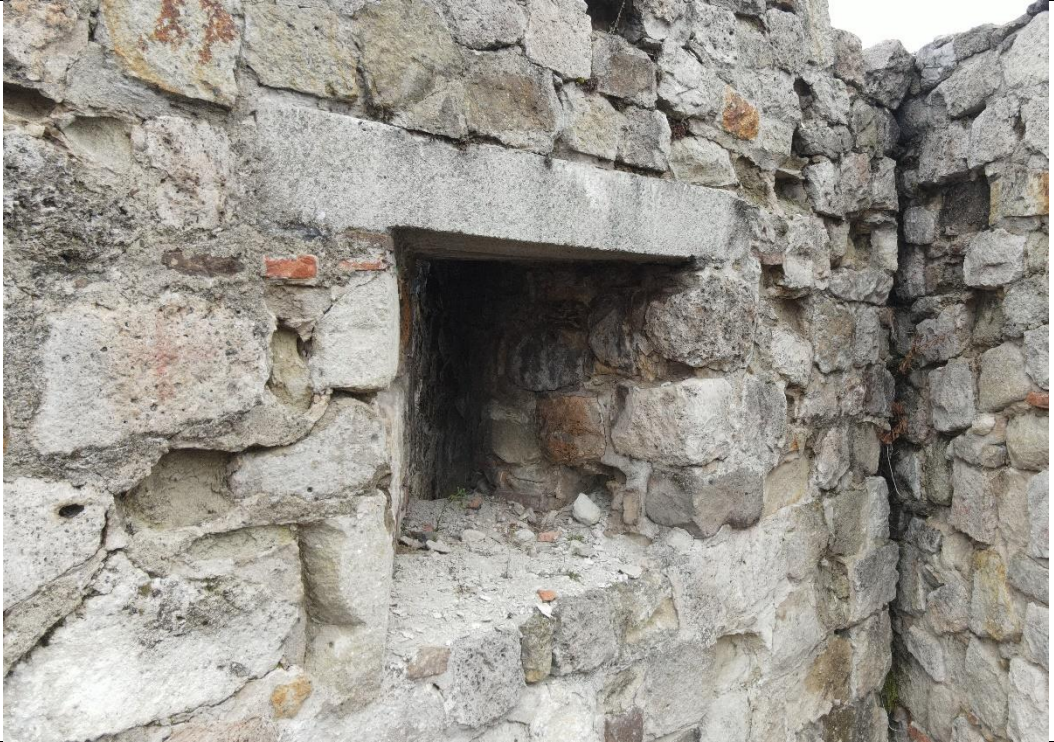
## TÖMLÖCBÁSTYA, NYUGATI FAL, BELSŐ; ÉSZAKI LŐRÉS

| <b>LEÍRÁS</b> | Műemléki betonlemez áthidalású, két oldalt elnagyoltan elnagyoltan faragott kváderekből és tört kövekből falazott lőrés, némi téglakiegészítéssel |
| <b>ANYAGHASZNÁLAT</b> | A falazat nagyrészt elnagyoltan faragott riolittufa kváderekből áll, ezen kívül kisebb mennyiségben üledékes, zárványos édesvízi mészkövekből. |
| <b>ÁLLAPOT</b> | Felületi fagyások, kőpusztulás |

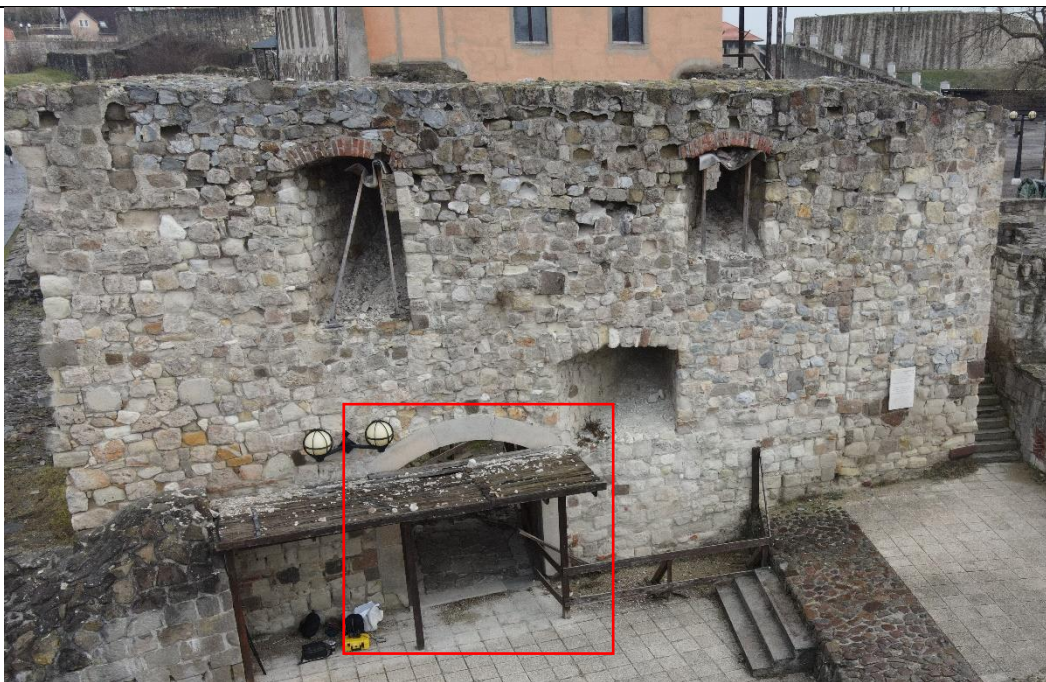
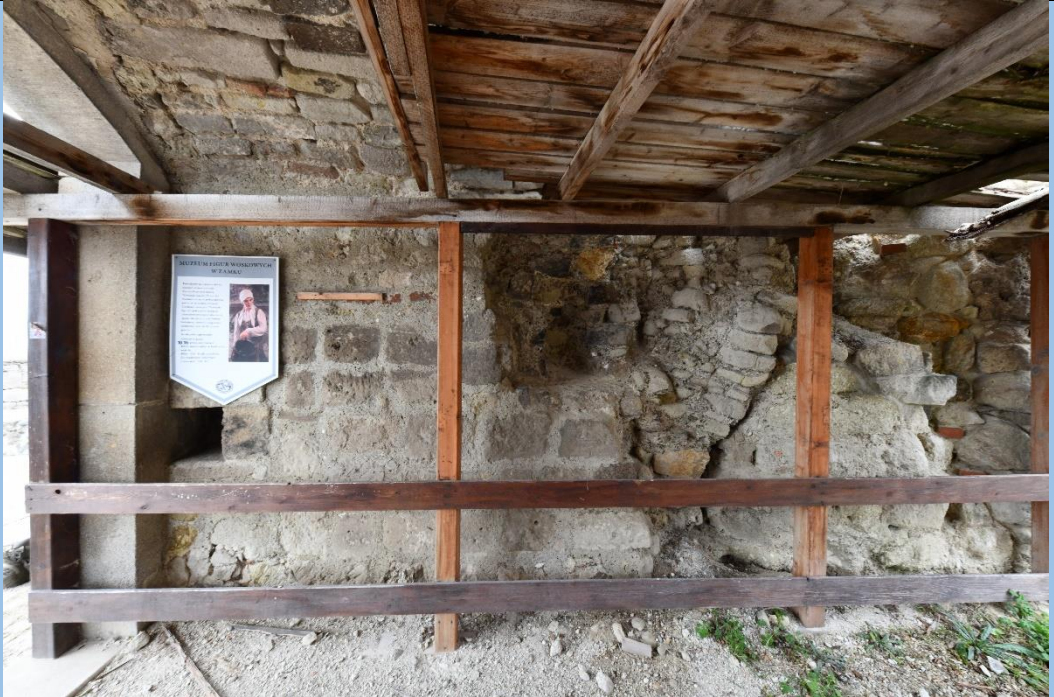
| <b>LEÍRÁS</b> | <p>A TÖMLÖCBÁSTYA felől a kapunyílásnak nincsenek szárkövei, kő átboltozása fölött a falszövet leromlott. A külső keretelése cementes műkő, helyreállítás-kori, az északi lábazatnál a lefagyott műkő alatt az eredeti szárkő (?) egy része látszik. Az északi kapubelsőben a kváderfalat (egy része vélhetően műemléki kiegészítés) korábbi fal(ak) szakítják meg, az első, talán a középkori kaputoronyhoz tartozó tört kő fal, a szélén nagyobb laposabb kövekkel, fekete patakkavicsos habarccsal, a többit falkutatással lehet tisztázni, lényegében az előbbit is.</p> |
| <b>ANYAGHASZNÁLAT</b> | <p>Szegmensíves átboltozású, kelet-nyugat tengelyű kapuzat. A falazat nagyrészt riolittufa kváderekből, ezen kívül kisebb mennyiségben üledékes, zárványos édesvízi mészkövekből áll, a kapuátjáró boltozata riolittufa kváderekből falazott</p> |
