# EGER, VÁR

## TÖMLÖCBÁSTYA, FÖLDBÁSTYA, DÉLI, GÓTIKUS PALOTAFALSZAKASZ

ÉPÍTÉSTÖRTÉNETI DOKUMENTÁCIÓ, MŰEMLÉKI ÉRTÉKLELTÁR

2025

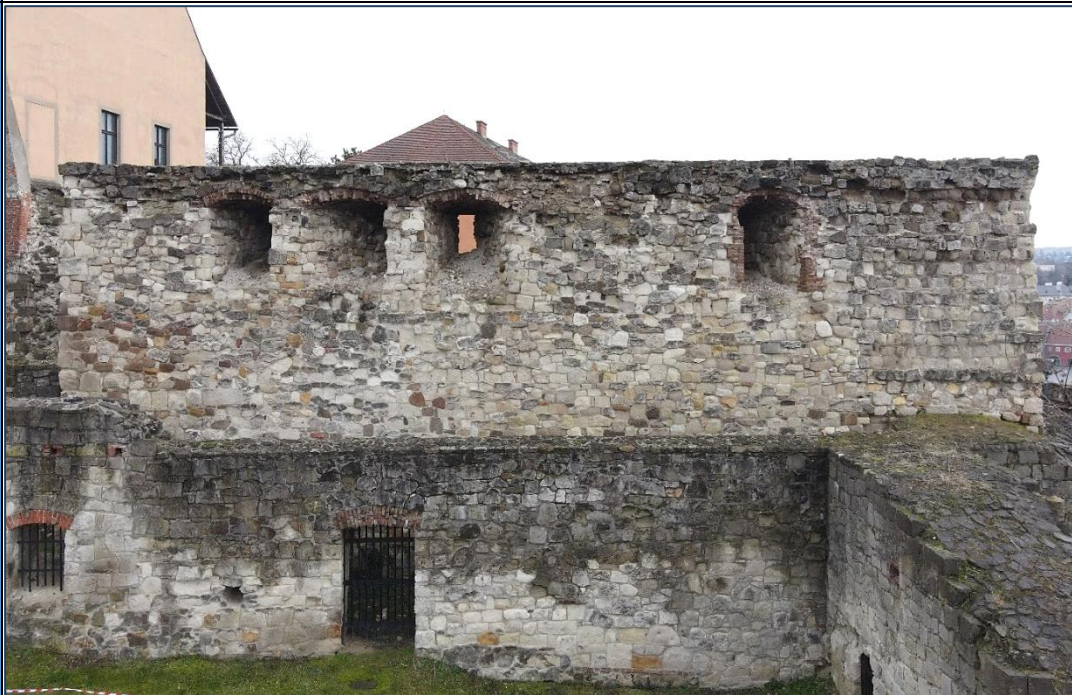
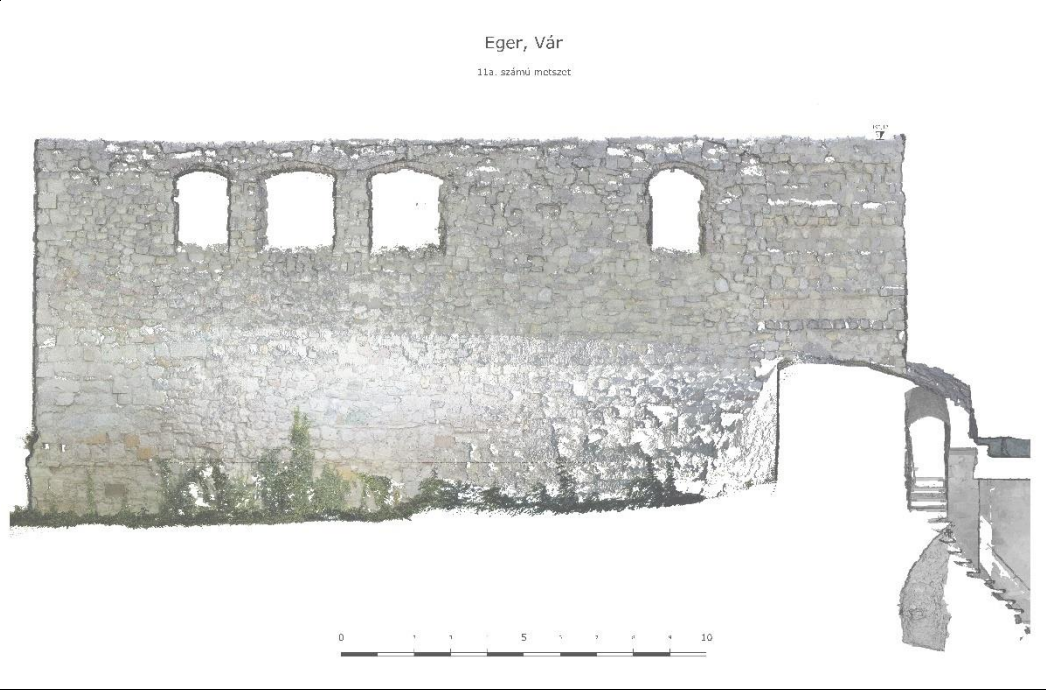
## TÖMLÖCBÁSTYA, ÉSZAKI FAL, KÜLSŐ

| <p><b>LEÍRÁS</b></p> | <p>Jórészt szabálytalan kváderkövekből és tört kőből álló fal, a felső lőrészek külső kávéi nagyobb méretű kváderekből falazottak, szegmensíves átboltozásuk nagyrészt műemléki rekonstrukció, az alsó lőrésnek megmaradt az eredeti kő átboltozása, a szegmensíves záradékú kapu műkő keretelése szintén műemléki rekonstrukció. A falkorona az lőrészek záradéka fölött műemléki kiegészítés. A homlokzat keleti negyedében, az alsó lőrés magasságáig markáns falelválás van.</p> |
| <p><b>ANYAGHASZNÁLAT</b></p> | <p>Riolittufa kváderek és tört kövek.</p> |

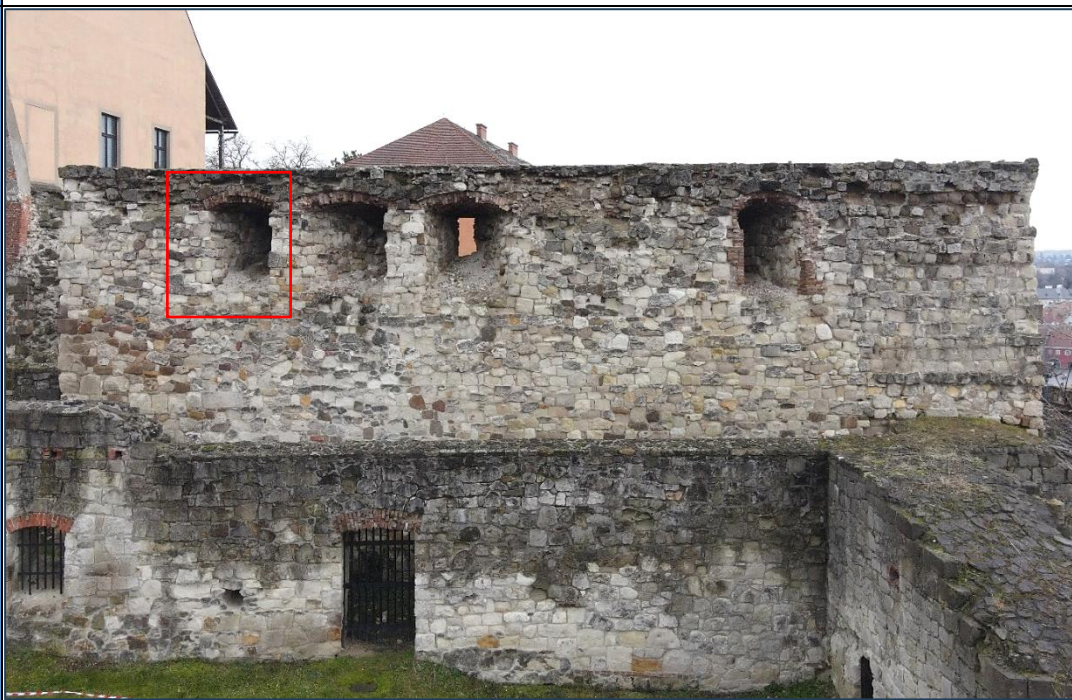
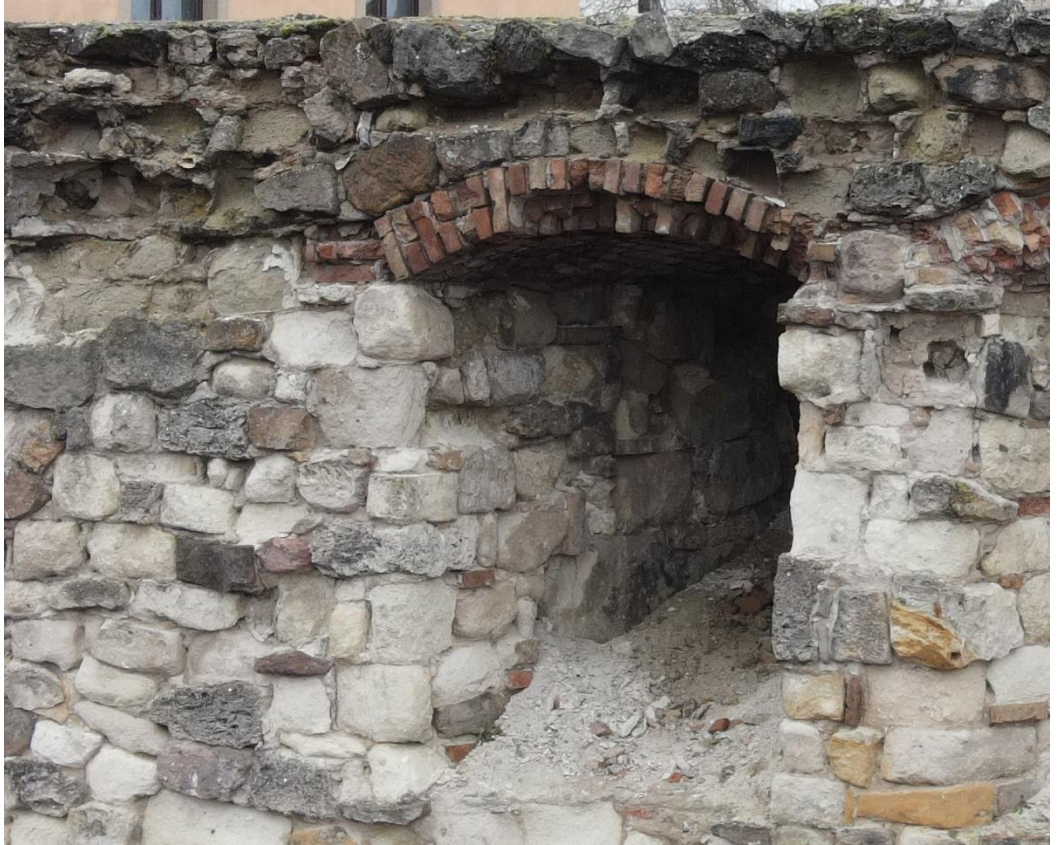
**TÖMLÖCBÁSTYA, ÉSZAKI FAL, KÜLSŐ; L1 LŐRÉS**

| <b>LEÍRÁS</b> | Jórészt szabálytalan kváderkövekből és tört kőből falazott lőrés, külső kávi nagyobb méretű kváderekből falazottak, a szegmensíves átboltozása téglából falazott műemléki rekonstrukció és a lőrés kb. felső kétharmada visszaépített kövekből készült műemléki rekonstrukció. |
| <b>ANYAGHASZNÁLAT</b> | A falazat nagyrészt elnagyoltan faragott riolittufa kváderekből áll, ezen kívül kisebb mennyiségben üledékes, zárványos édesvízi mészkövekből. |

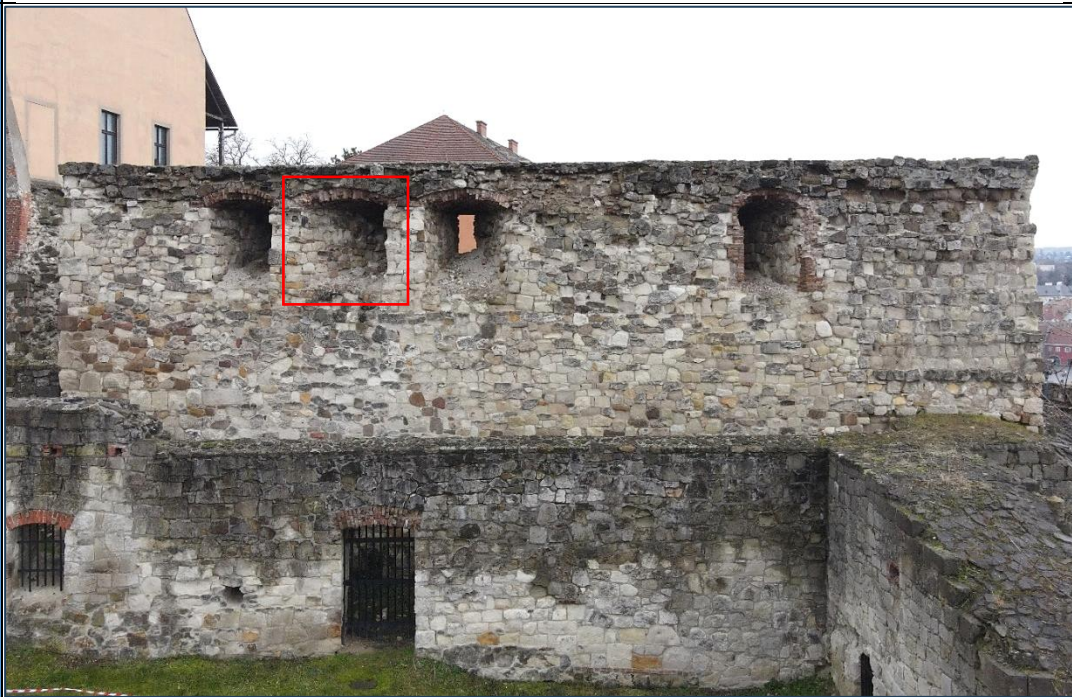
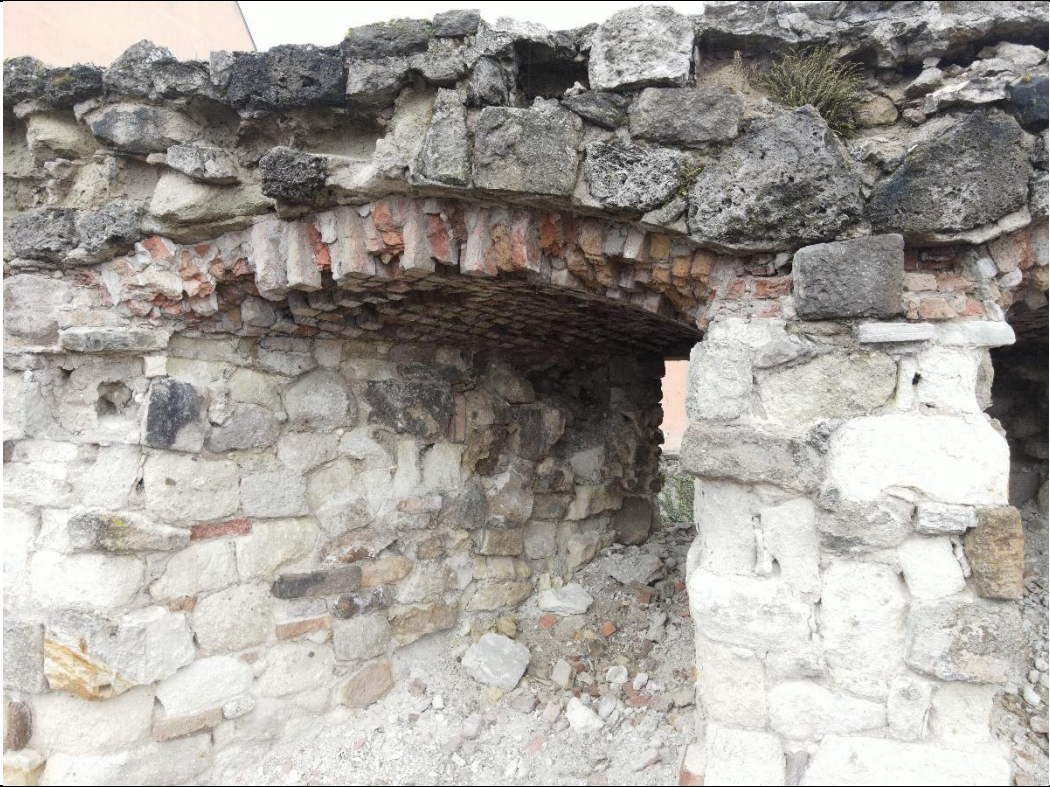
## **TÖMLÖCBÁSTYA, ÉSZAKI FAL, KÜLSŐ; L2 LŐRÉS**

| <b>LEÍRÁS</b> | Jórészt szabálytalan kvaderkövekből és tört kőből falazott lőrés, külső kávi nagyobb méretű kvaderekből falazottak, szegmensíves átboltozása téglából falazott műemléki rekonstrukció, a lőrés kb. felső kétharmada visszaépített kövekből készült műemléki rekonstrukció. |
| <b>ANYAGHASZNÁLAT</b> | A falazat nagyrészt elnagyoltan faragott riolittufa kvaderekből áll, ezen kívül kisebb mennyiségben üledékes, zárványos édesvízi mészkövekből. |

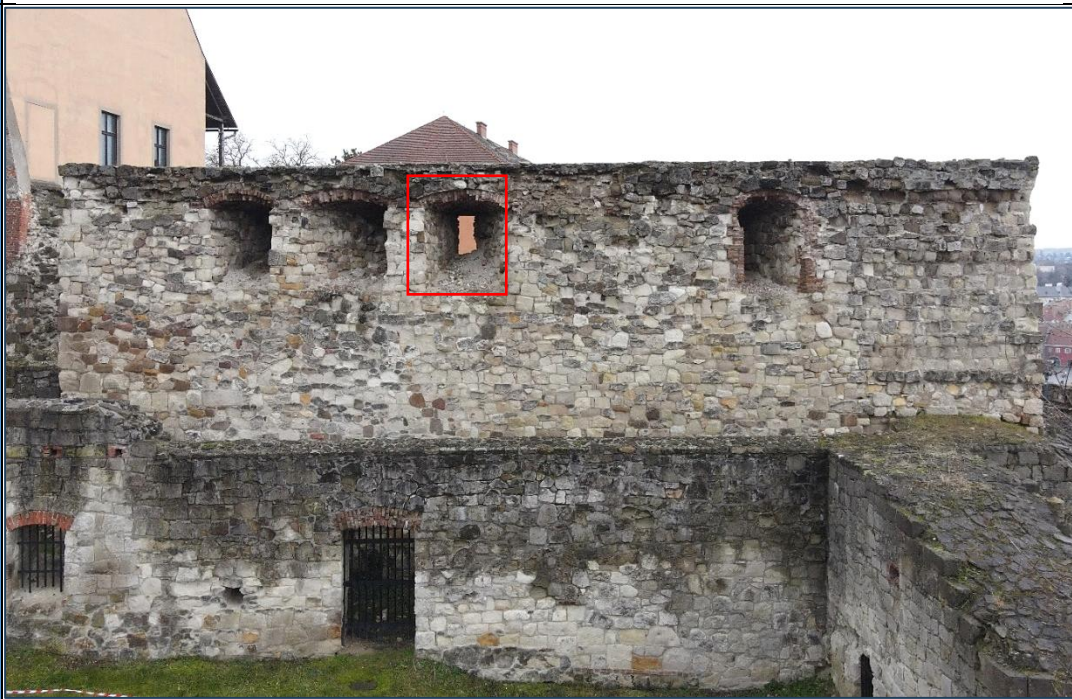
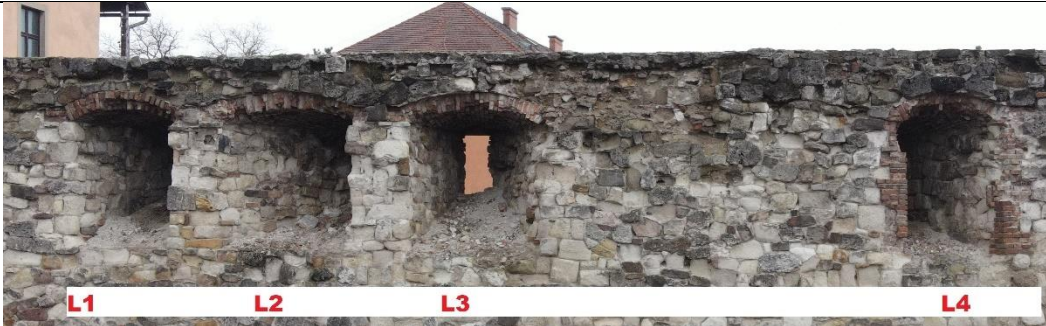
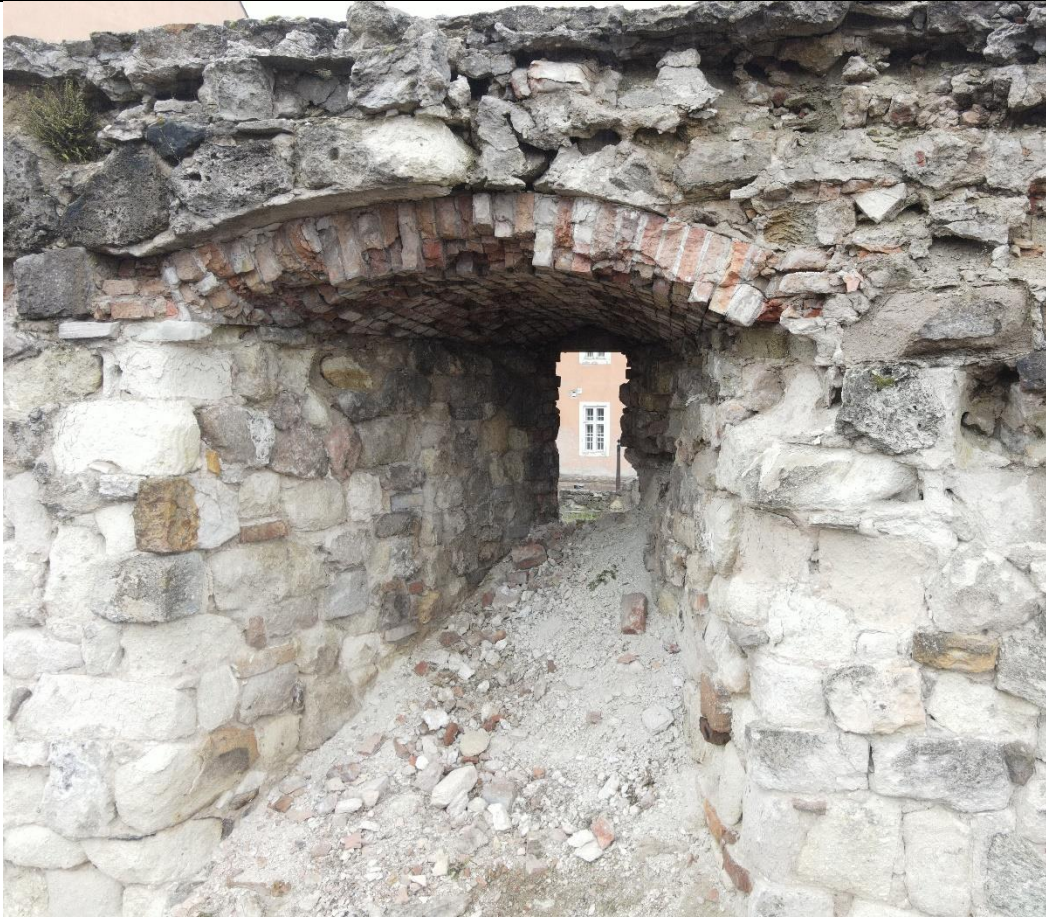
## **TÖMLÖCBÁSTYA, ÉSZAKI FAL, KÜLSŐ; L3 LŐRÉS**

| <b>LEÍRÁS</b> | Jórészt szabálytalan kváderkövekből és tört kőből falazott lőrés, külső kávéi nagyobb méretű kváderekből falazottak, szegmensíves átboltozása téglából falazott műemléki rekonstrukció, a lőrés kb. felső kétharmada visszaépített kövekből készült műemléki rekonstrukció. |
| <b>ÁLLAPOT</b> | Felületi fagyások, kőpusztulás, az átboltozás téglái jelentősen kifagytak és elmállottak, az átboltozás fölötti kövek jelentős része kihullott. |
| <b>ÉRTÉKELÉS</b> | A lőrés tégláátboltozása a falkorona felső sorainak ráfalazása nem képvisel örökségi értéket, a pontosabb meghatározáshoz falkutatás szükséges. |

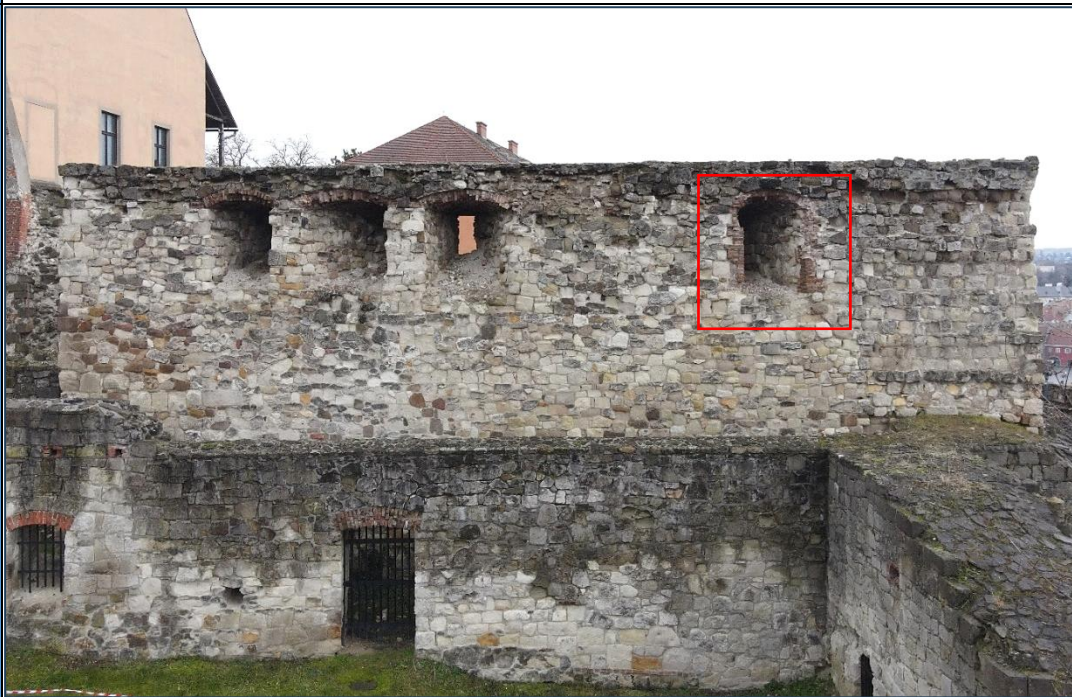
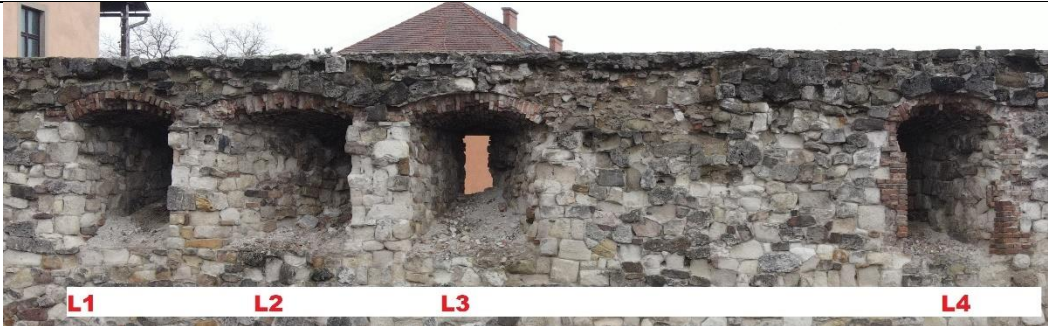
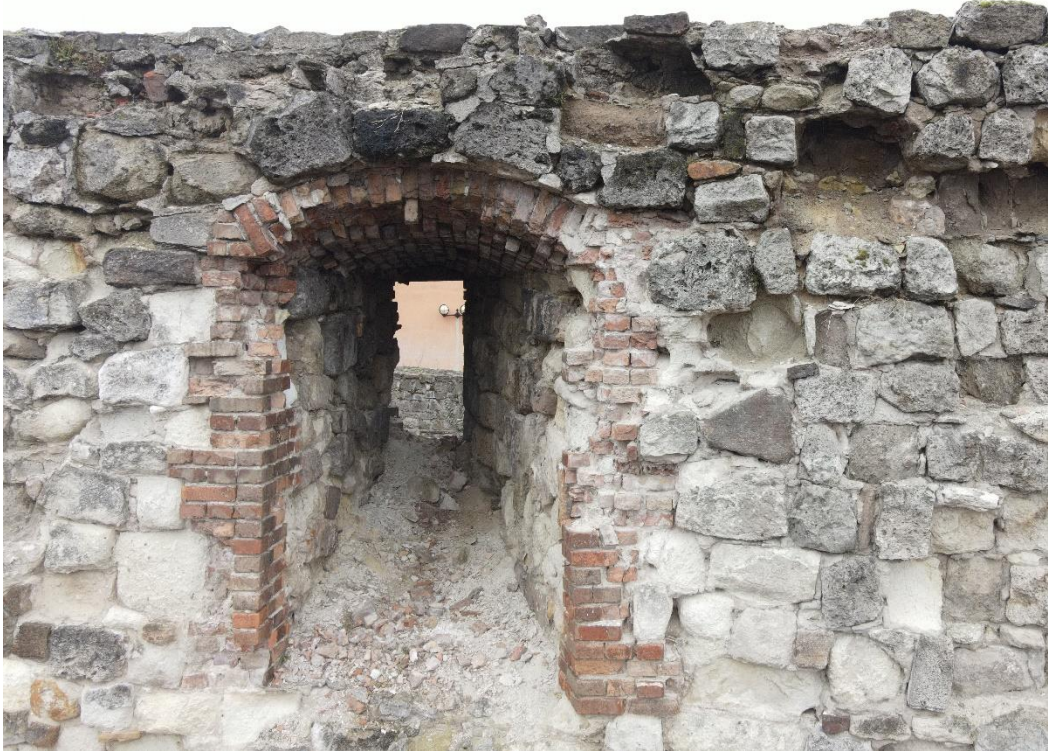
## **TÖMLÖCBÁSTYA, ÉSZAKI FAL, KÜLSŐ; L4 LŐRÉS**

| <b>LEÍRÁS</b> | Az előző lőrésekkel ellentétben itt a külső kávakiegészítés teljes egészében téglából falazott |
| <b>ÁLLAPOT</b> | Az átboltozás téglái és fugái szétfagytak, jelentős téglapusztulás és a belsőben is kőkiomlás. Az átboltozás fölött a kövek egy része kihullott. |
| <b>ÉRTÉKELÉS</b> | A lőrés tégláatboltozása a falkorona felső sorainak ráfalazása nem képvisel örökségi értéket, a pontosabb meghatározáshoz falkutatás szükséges. |

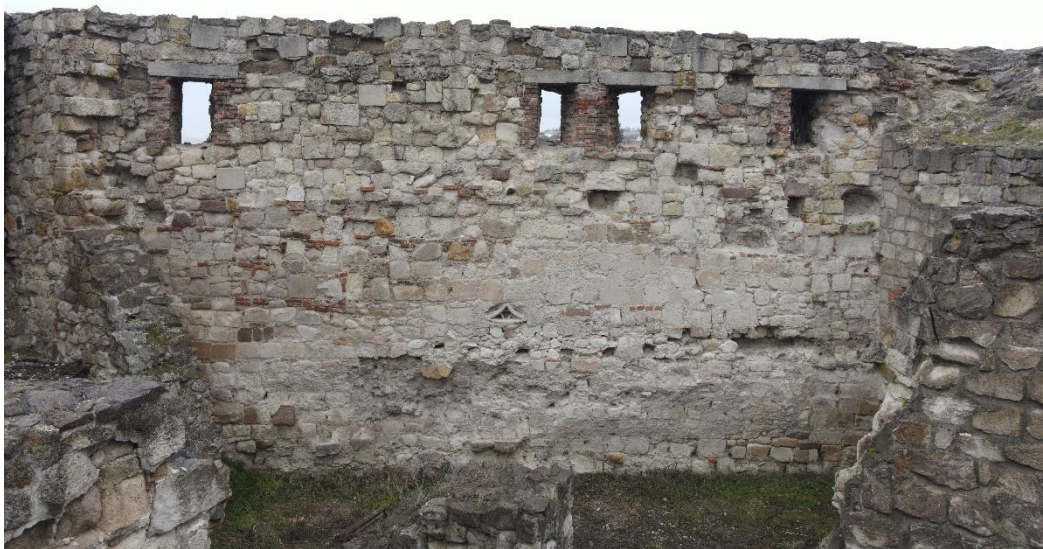
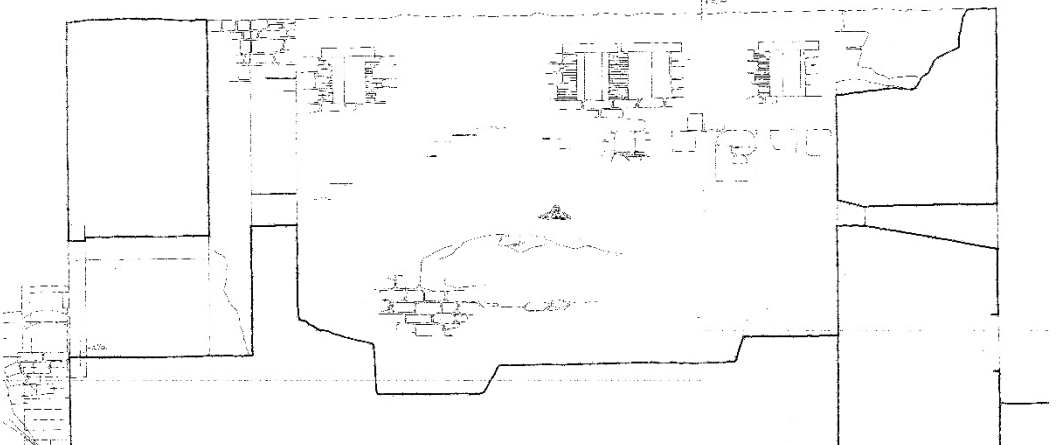
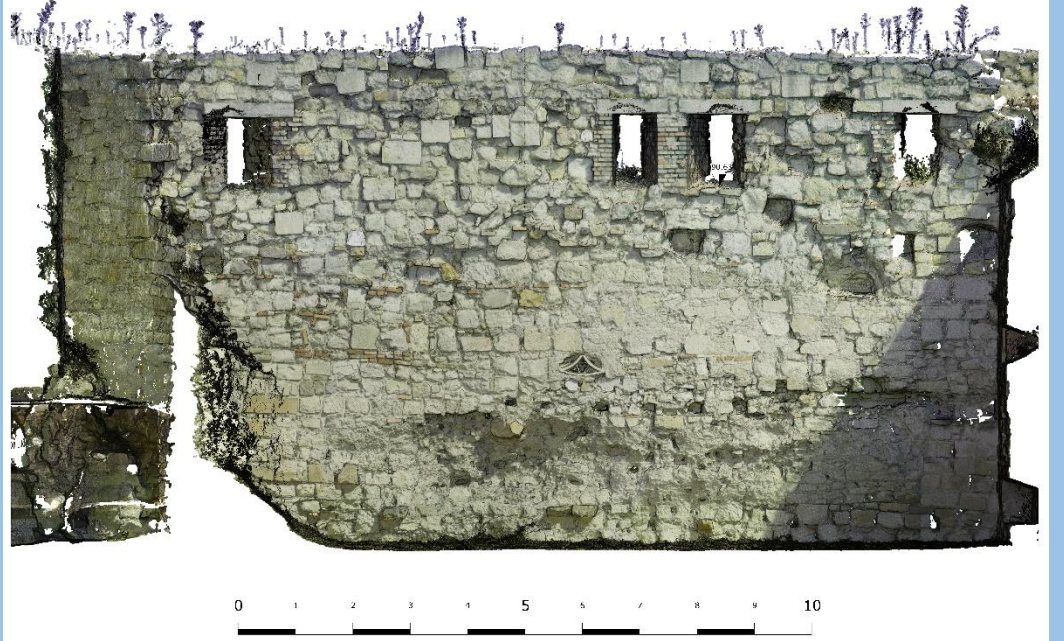
## **TÖMLÖCBÁSTYA, ÉSZAKI FAL, BELSŐ**

| | Tömlöcbástya, északi fal belső (részlet) felmérés, Nándori Klára 1963. MÉM-MDK Tervtár 27471 |
| <b>LEÍRÁS</b> | <p>Jórészt szabálytalan kváderkövekből és tört kőből álló fal, a felső lőrés külső kávéi nagyobb méretű kváderekből falazottak, szegmensíves átboltozásuk nagyrészt műemléki rekonstrukció, az alsó lőrésnek megmaradt az eredeti kő átboltozása, a szegmensíves záradékú kapu műkö keretelése szintén műemléki rekonstrukció. A falkorona az lőrés záradéka fölött műemléki kiegészítés. A homlokzat keleti negyedében, az alsó lőrés magasságáig markáns falelválás van.</p> |
| <b>MEGJEGYZÉS<br/>ÉRTÉKELÉS</b> | A megmaradt építéskori vakolatmaradványok és gótikus ablakmű restaurátori rögzítése, konzerválása javasolt. |

A falszövet pontosabb meghatározáshoz falkutatás szükséges. Az 1963-as helyreállításkor a falba került didaktikai téglák megtartása, vagy esetleges cseréje javasolt.

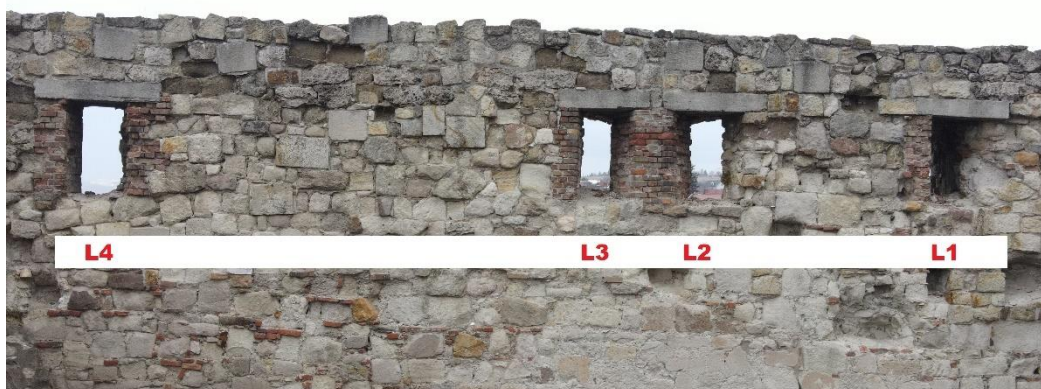
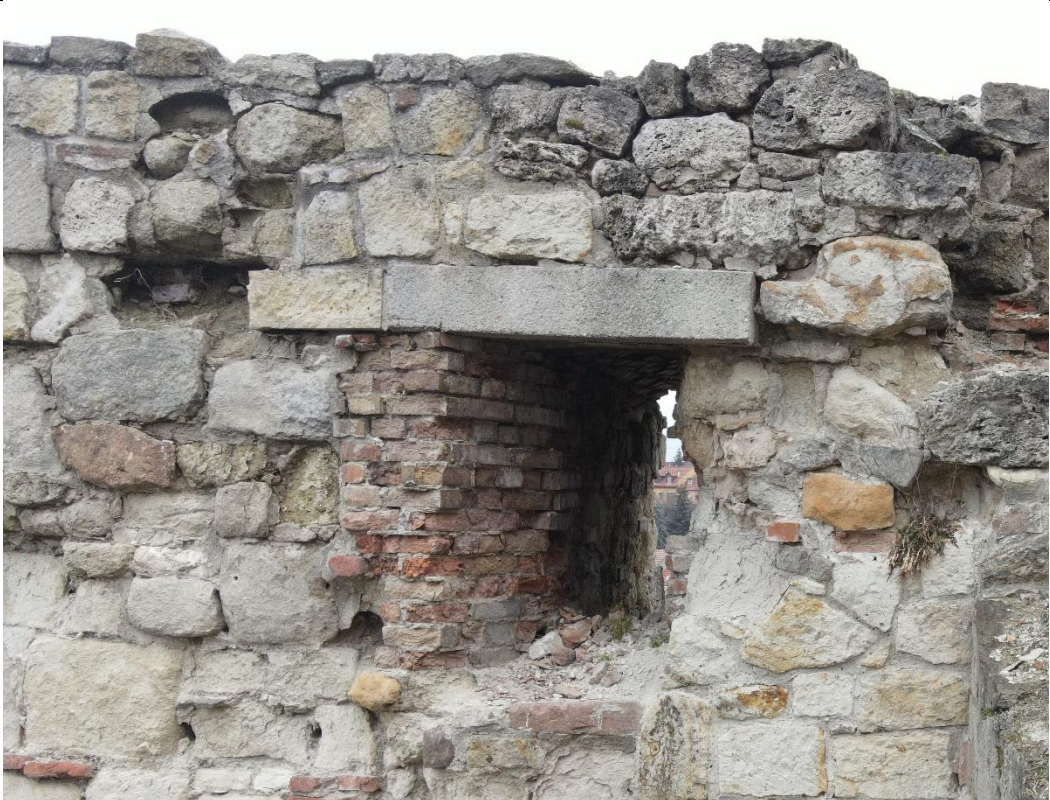
**TÖMLÖCBÁSTYA, ÉSZAKI FAL, BELSŐ; L1 LŐRÉS**

| <b>LEÍRÁS</b> | Jórészt szabálytalan kváderkövekből és tört kőből falazott falban nyitott lőrés, bal oldali kávája és a belső jelentős része téglakiegészítés, áthidalója betonlemez. ez és a fölötte lévő falazat műemléki kiegészítés. Megjegyzendő, hogy az áthidaló bal oldalán, szabályosan vágott kőpótlás(?) teherhárító funkcióval. |
| <b>ÁLLAPOT</b> | Felületi fagyások, kőpusztulás, a téglák jelentős része elmállott, a jobb oldali káva riolittufa kövei elmállottak. |
| <b>ÉRTÉKELÉS</b> | Az 1963-as betonáthidaló, téglakiegészítés, homlokzatjavítások nem képviselnek örökségi értéket, pontosabb meghatározásukhoz falkutatás szükséges. |

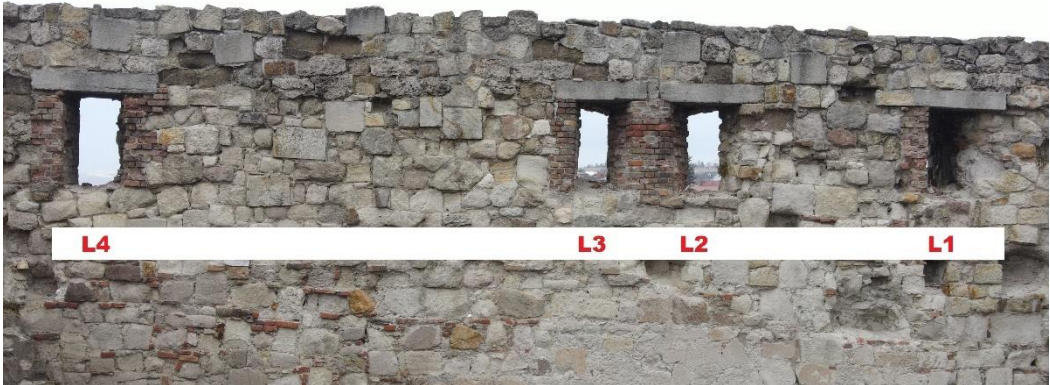
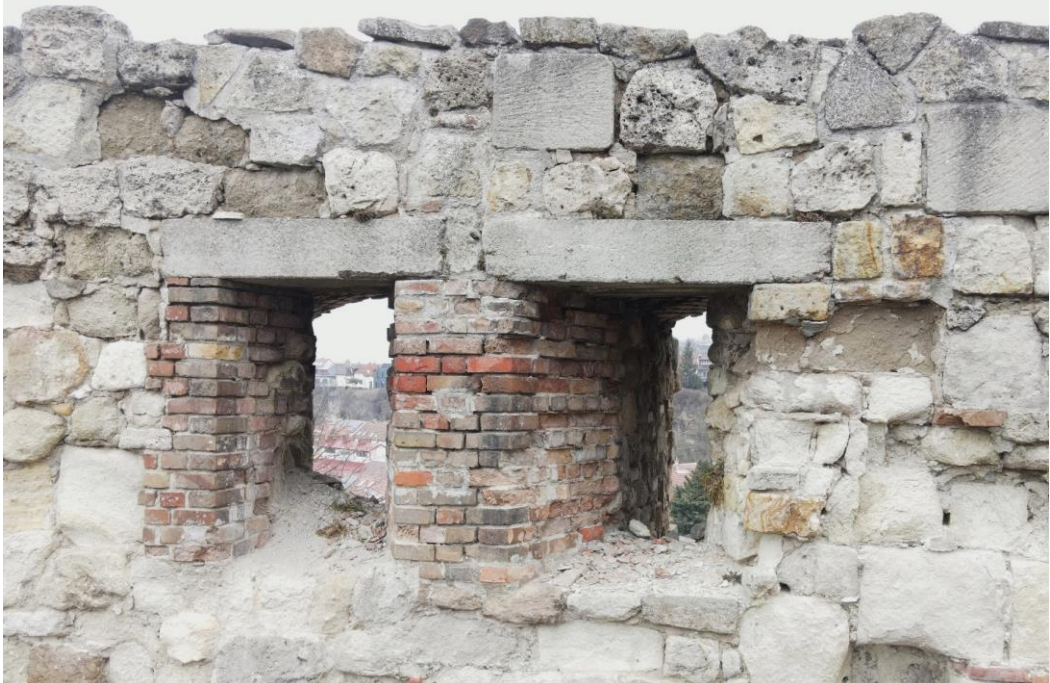
| MEGHATÁROZÁS | TÖMLÖCBÁSTYA, ÉSZAKI FAL, BELSŐ; L2-L3 LŐRÉS | |

| <b>LEÍRÁS</b> | Szakállas puskához készült, lényegében ikerlőrés, vízszintes áthidalással, a kávák és a száraz műemléki téglakiegészítésével, szintén műemléki betonáthidalókkal. A falkorona műemléki kiegészítés. |
| <b>ÁLLAPOT</b> | Felületi fagyások, kőpusztulás. |
| <b>ÉRTÉKELÉS</b> | Az 1963-as és utóbb készült betonáthidaló, téglakiegészítés, homlokzatjavítások nem képviselnek örökségi értéket, a pontosabb meghatározáshoz falkutatás szükséges. |

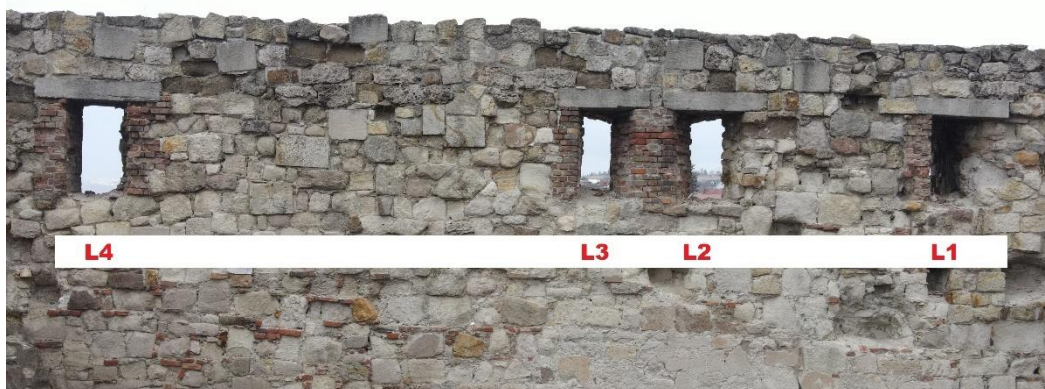
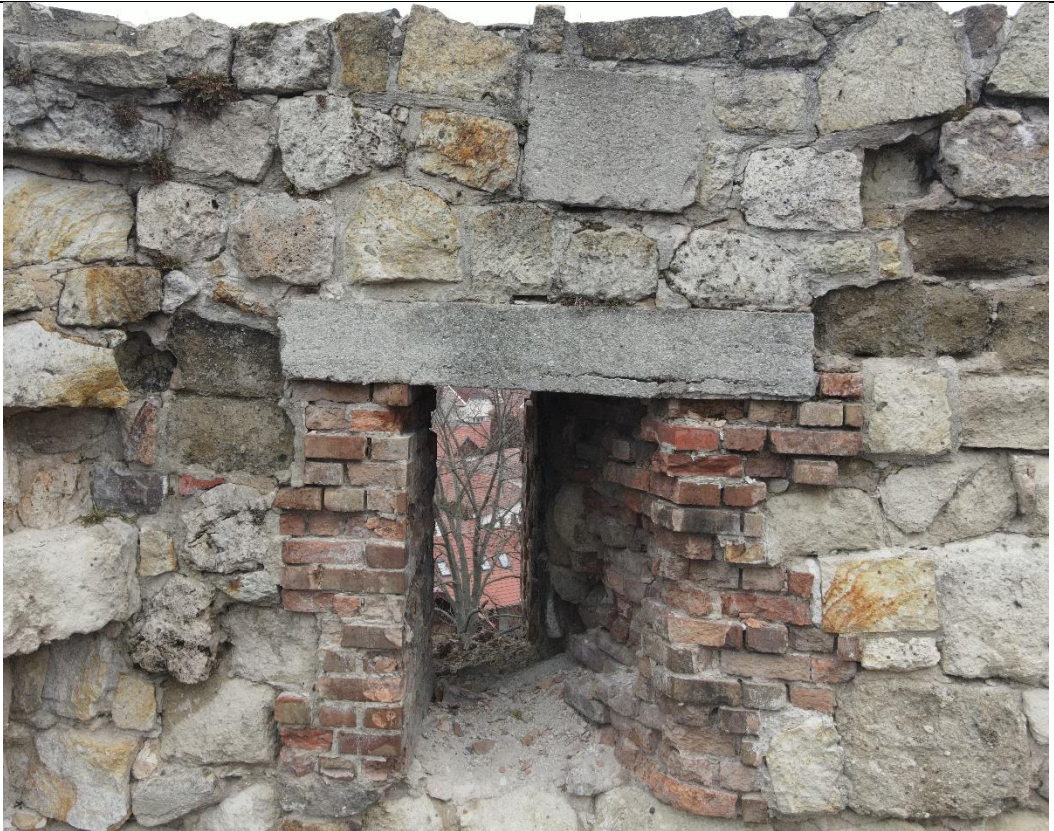
**TÖMLÖCBÁSTYA, ÉSZAKI FAL, BELSŐ; L4 LŐRÉS**

| <b>LEÍRÁS</b> | Jórészt szabálytalan kváderkövekből és tört kőből falazott falban nyitott lőrés mindkét szára és a belső jelentős részben műemléki téglakiegészítés áthidalója betonlemez. Ez és a fölötte lévő falazat műemléki kiegészítés. |
| <b>ÁLLAPOT</b> | Felületi fagyások, kőpusztulás, a téglák és a fugák jelentős részben kifagytak. |
| <b>ÉRTÉKELÉS</b> | Az 1963-as és utóbb készült betonáthidaló, téglakiegészítés, homlokzatjavítások nem képviselnek örökségi értéket, pontosabb meghatározáshoz falkutatás szükséges. |

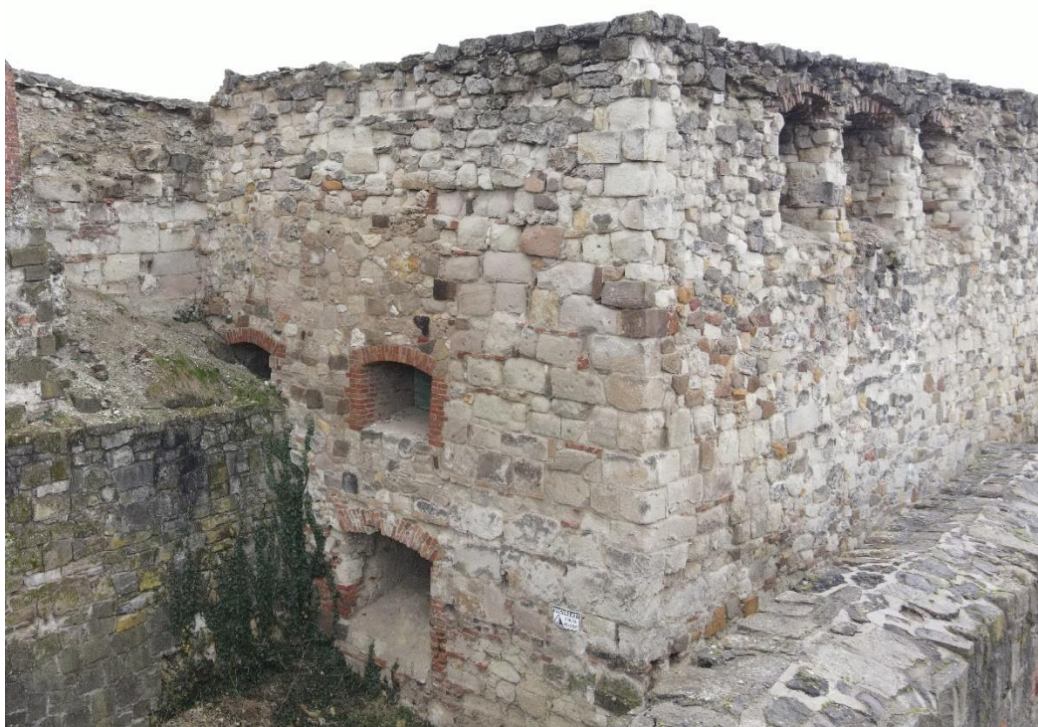
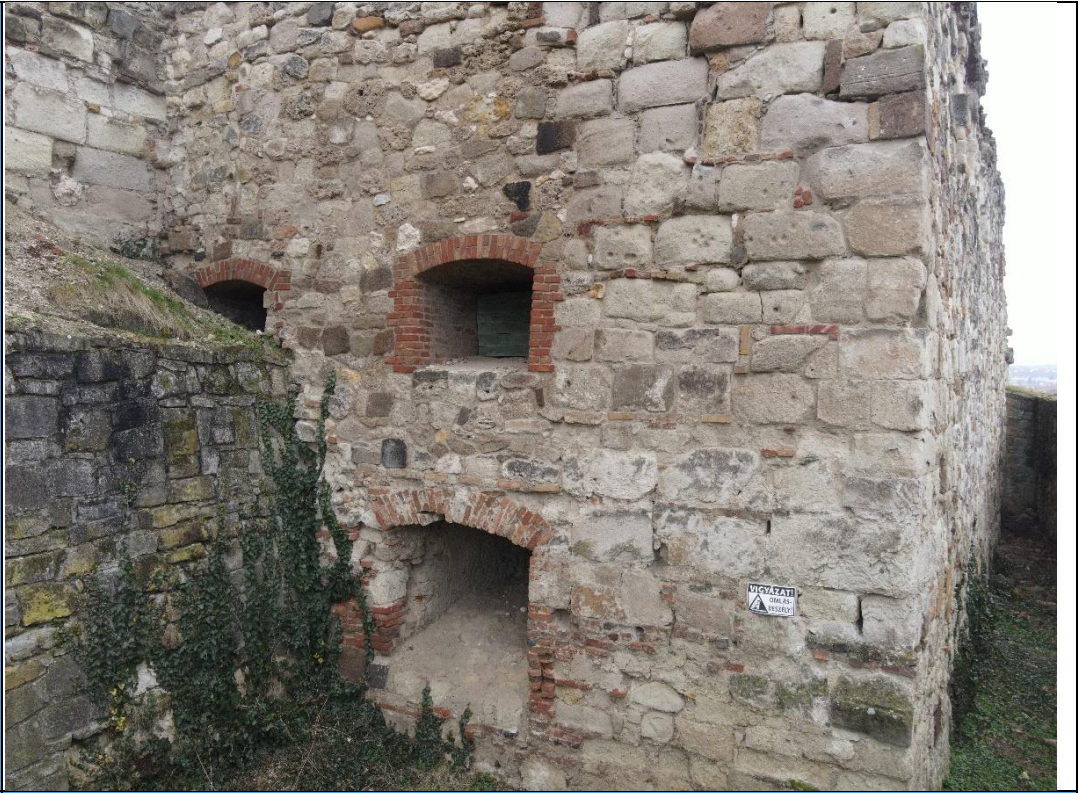
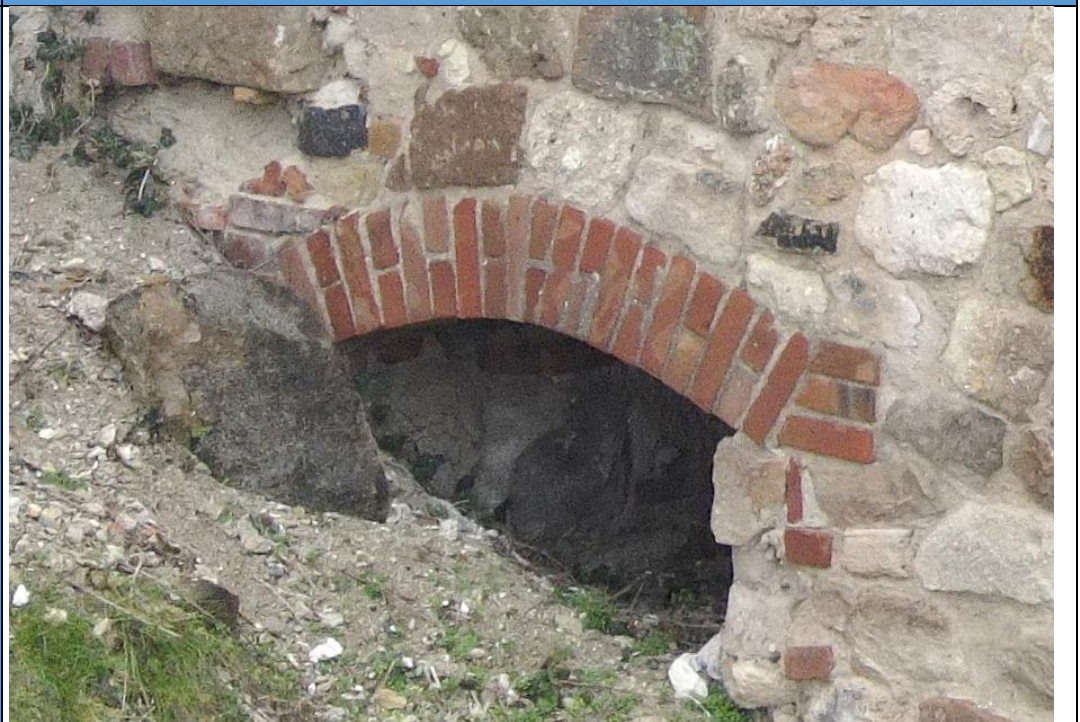
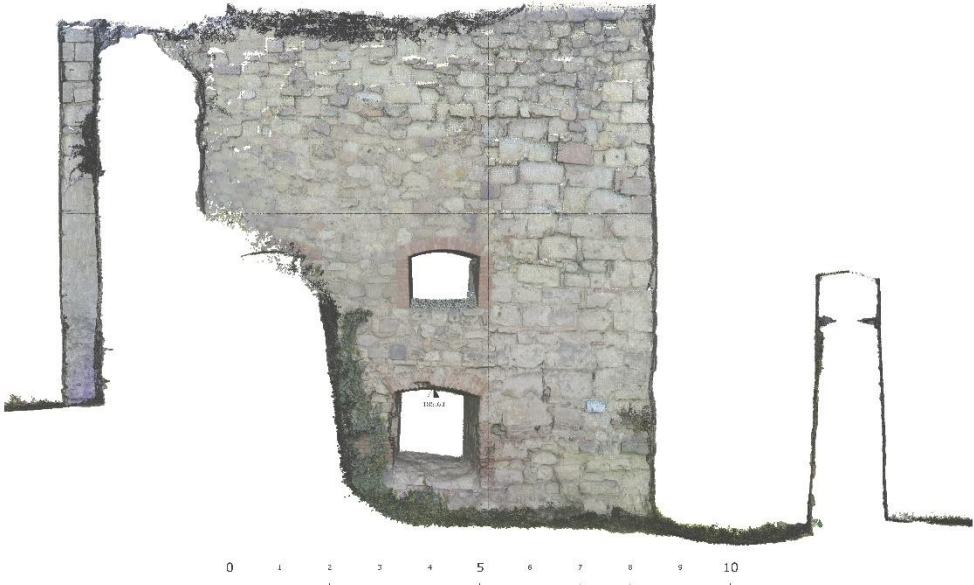
## **TÖMLÖCBÁSTYA, KELETI FAL, KÜLSŐ**

| <p><b>LEÍRÁS</b></p> | <p>Jórészt szabálytalan kváderkövekből és tört kőből álló fal, a felső lőrések külső kávéi nagyobb méretű kváderekből falazottak, szegmensíves átboltozásuk nagyrészt műemléki rekonstrukció, az alsó lőrésnek megmaradt az eredeti kő átboltozása, a szegmensíves záradékú kapu műkő keretelése szintén műemléki rekonstrukció. A falkorona az lőrések záradéka fölött műemléki kiegészítés. A homlokzat keleti negyedében, az alsó lőrés magasságáig markáns falelválás van.</p> |
| <p><b>MEGJEGYZÉS<br/>ÉRTÉKELÉS</b></p> | <p>Az 1963-as és utóbb készült felfalazások, homlokzatjavítások átboltozások nem képviselnek örökségi értéket, pontosabb meghatározásukhoz falkutatás szükséges.</p> |

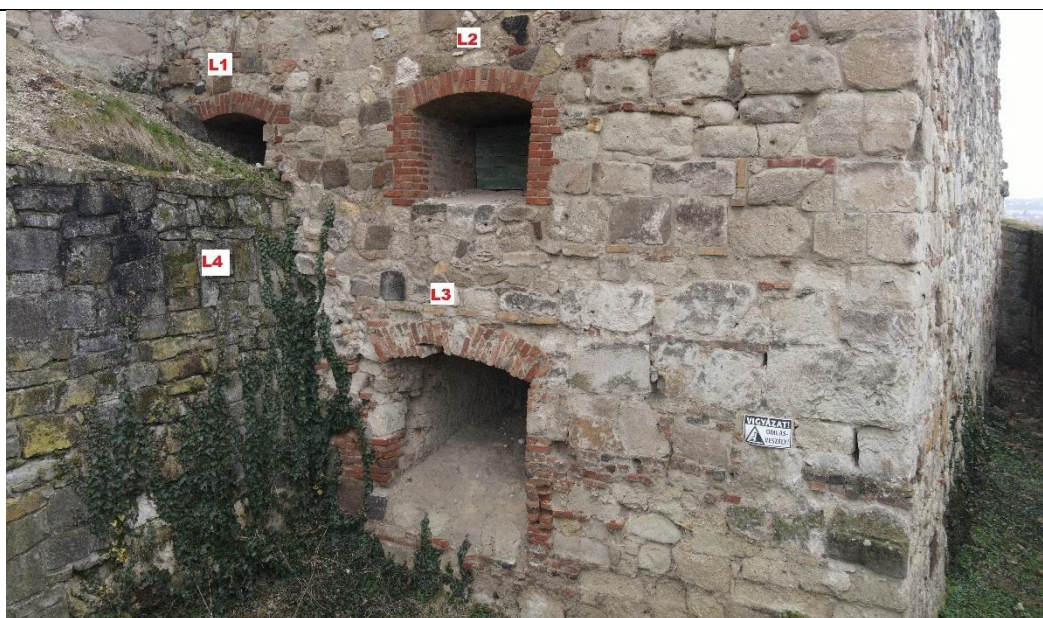
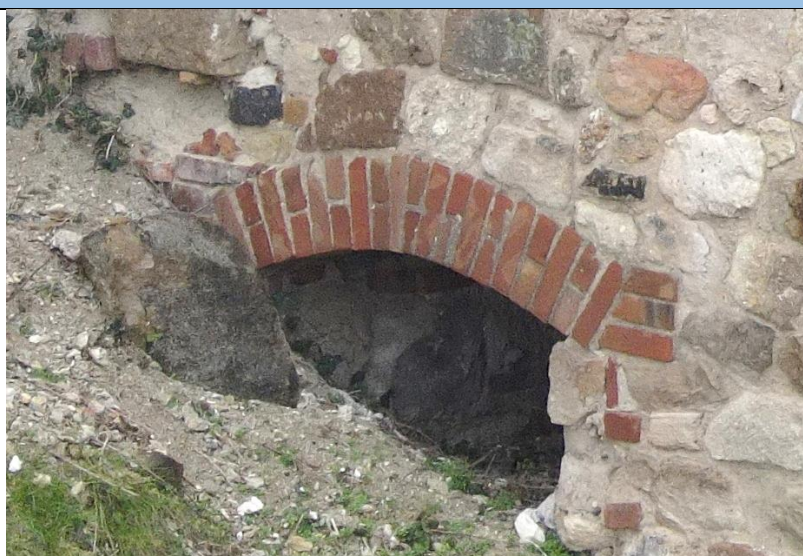
## **TÖMLÖCBÁSTYA, ÉSZAKI FAL, KÜLSŐ; L1 LŐRÉS**

| <b>LEÍRÁS</b> | Az északi várfal köpenyezésével részben takart szegmensíves átboltozású ágyú lőrés. |
| <b>ÁLLAPOT</b> | Az átboltozás műemléki téglarekonstrukciója, jó állapotban, belül és a lőrés körül kisebb kifagyások, mállások. |
| <b>ÉRTÉKELÉS</b> | Feltárás és falkutatás szükséges |

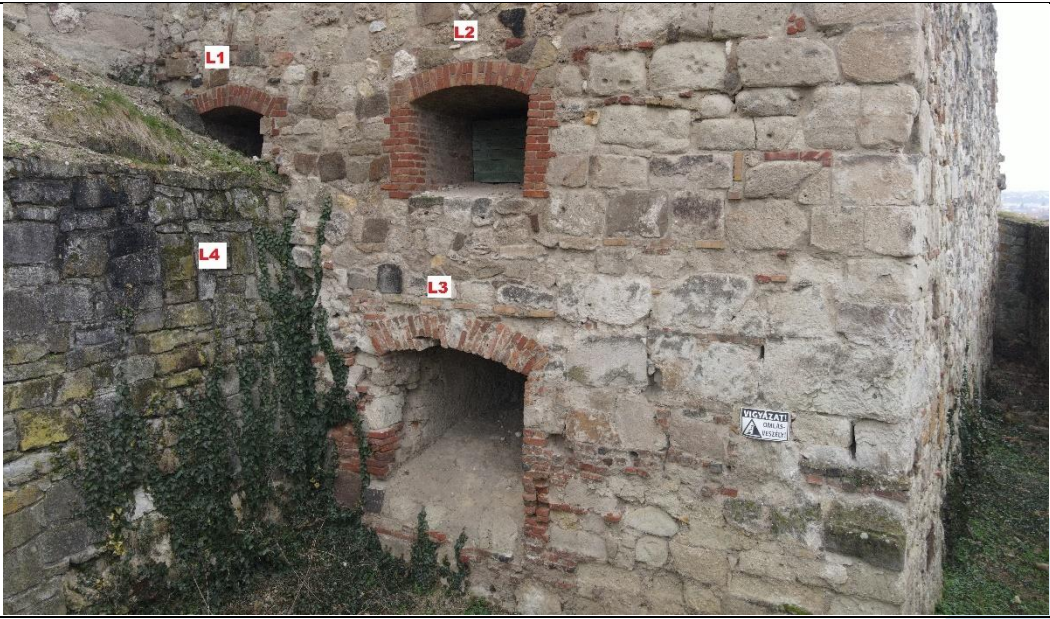
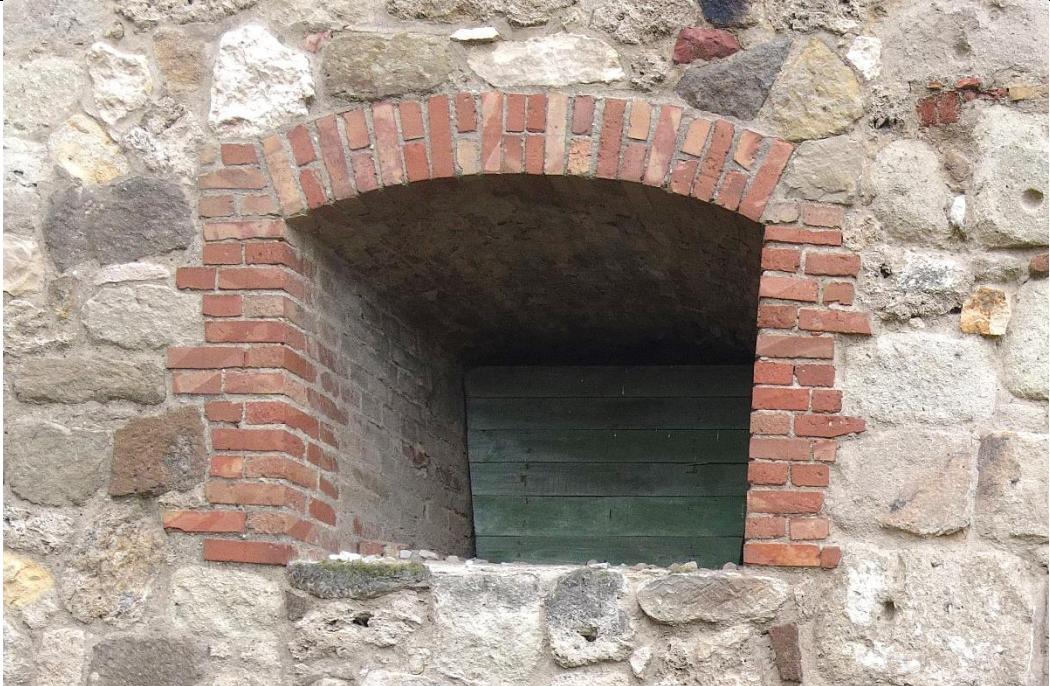
| <b>MEGHATÁROZÁS</b> | <b>TÖMLÖCBÁSTYA, ÉSZAKI FAL, KÜLSŐ; L2 LŐRÉS</b> |

| <b>LEÍRÁS</b> | Szegmensíves átboltozású ágyú lőrés, kávája, átboltozása műemléki téglakiegészítés. |
| <b>ÁLLAPOT</b> | Megfelelő |
| <b>ÉRTÉKELÉS</b> | Az lőréskiegészítés és a körülötte lévő falszövet az új fugázásokkal, úgy tűnik 1963-as helyreállítás után készült, falkutatás szükséges. |

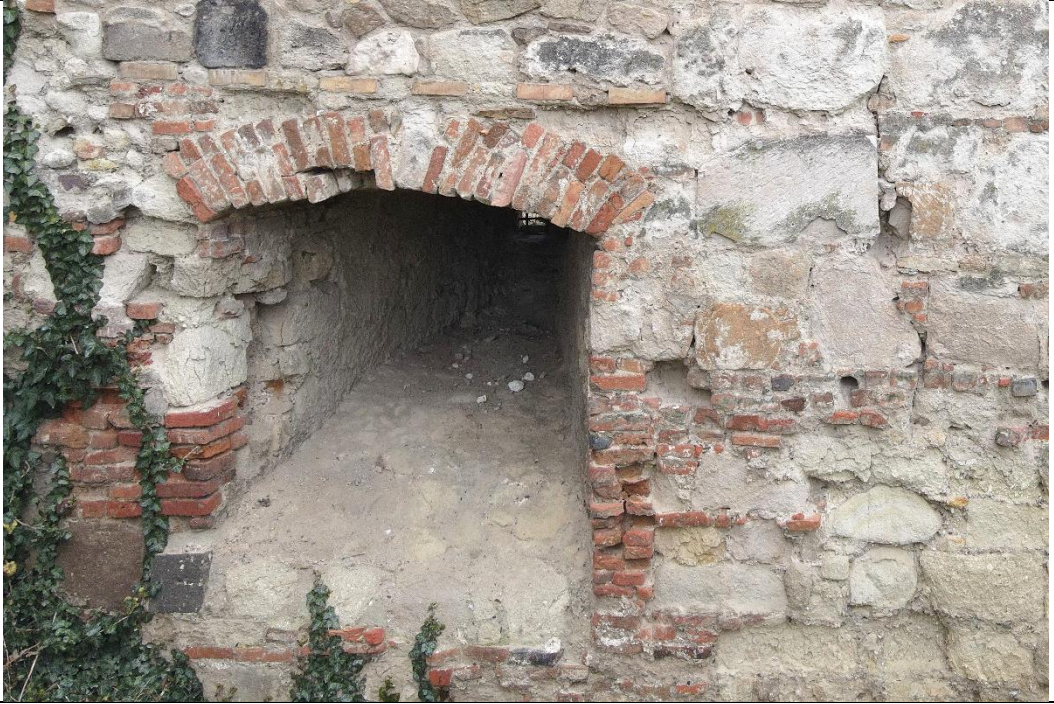
## **TÖMLÖCBÁSTYA, ÉSZAKI FAL, KÜLSŐ; L3 LŐRÉS**

| <b>LEÍRÁS</b> | Szegmensíves átboltozású ágyú lőrés, kávája, átboltozása nagyrészt műemléki téglakiegészítés. |
| <b>ÁLLAPOT</b> | Felületi fagyások, kőpusztulás, a belsőben a kövek kiomlottak. |
| <b>ÉRTÉKELÉS</b> | Az 1963-as téglakiegészítés jelen állapotban nem képvisel örökségi értéket, a pontosabb meghatározáshoz falkutatás szükséges. |

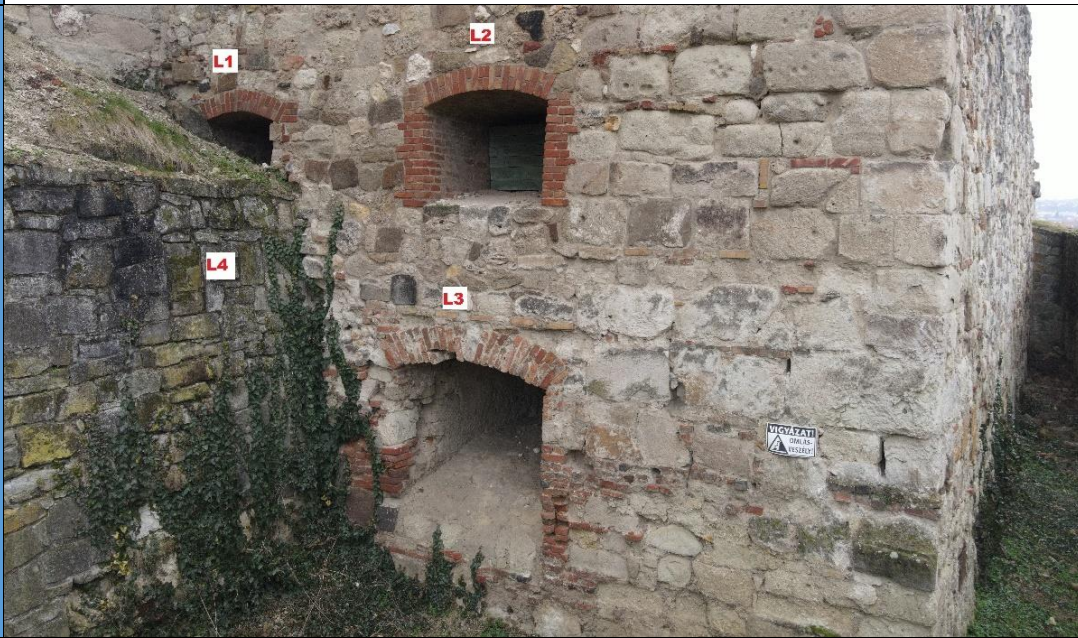
| <b>MEGHATÁROZÁS</b> | <b>TÖMLÖCBÁSTYA, ÉSZAKI FAL, KÜLSŐ; L4 LŐRÉS</b> |

| <b>LEÍRÁS</b> | A lőrést teljes egészében takarja az északi várfal köpenyezése. |
| <b>ÁLLAPOT</b> | Felületi fagyások, kőpusztulás |
