# EGER, VÁR

## TÖMLÖCBÁSTYA, FÖLDBÁSTYA, DÉLI, GÓTIKUS PALOTAFALSZAKASZ

ÉPÍTÉSTÖRTÉNETI DOKUMENTÁCIÓ, MŰEMLÉKI ÉRTÉKLELTÁR

2025

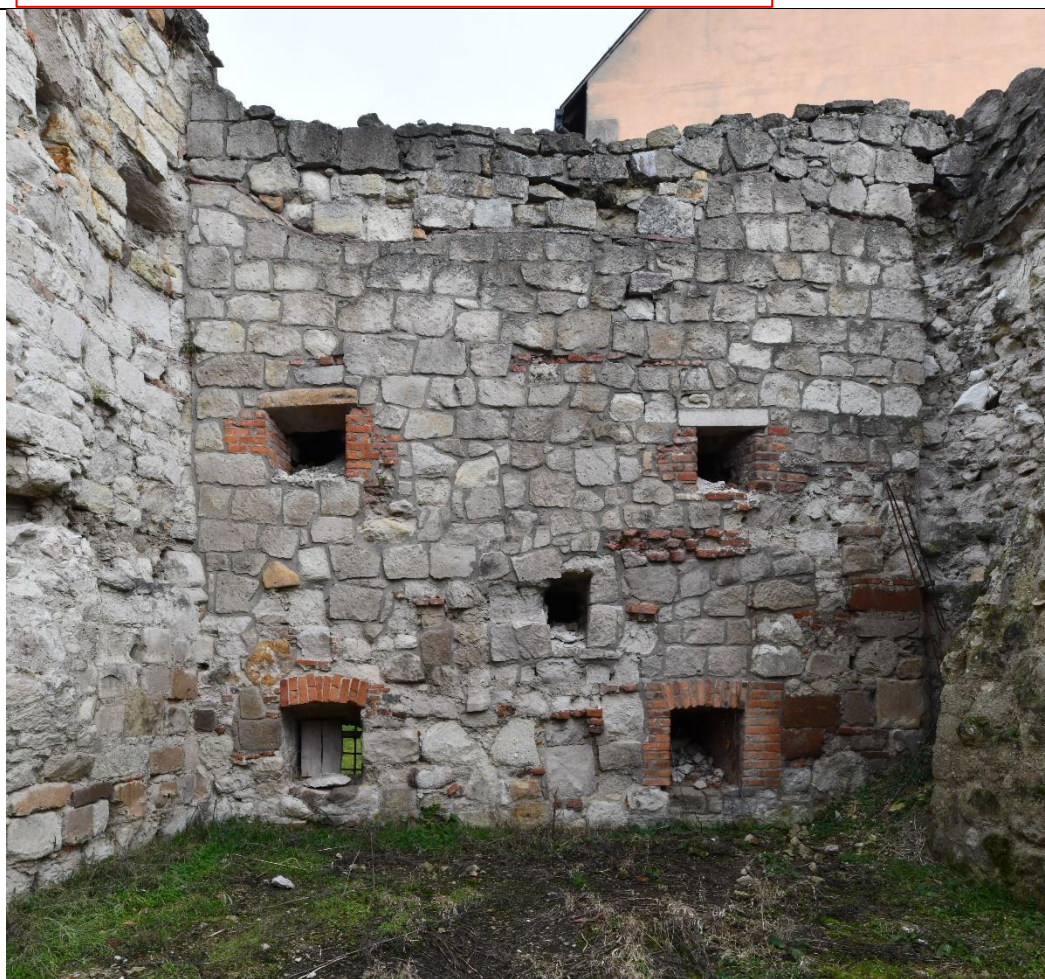
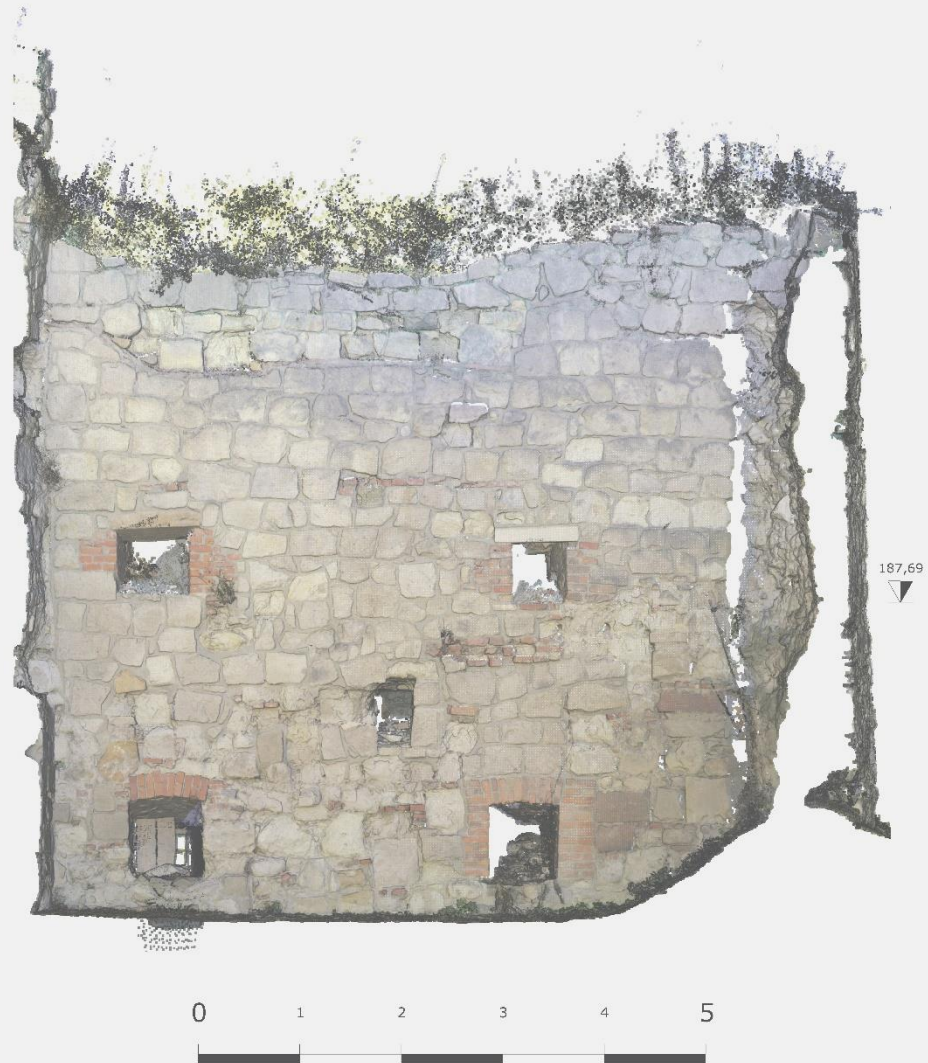
## **TÖMLÖCBÁSTYA, KELETI FAL, BELSŐ**

Jórészt szabálytalan kváderkövekből és tört kőből álló fal, belső síkja nagyrészt műemléki rekonstrukció, az alsó zóna kivételével, a falkorona egy újabb műemléki felfalazás produktuma. A lőrések alul lapos szegmensíves záradékkal boltozottak ezek és a száraz nagyrészt műemléki rekonstrukciók.

Az 1963-as és utóbb készült felfalazások, homlokzatjavítások, betonáthidaló és átboltozások nem képviselnek örökségi értéket, pontosabb meghatározásukhoz falkutatás szükséges. Az 1963-as helyreállításkor a falba került didaktikai téglák megtartása, vagy esetleges cseréje javasolt.

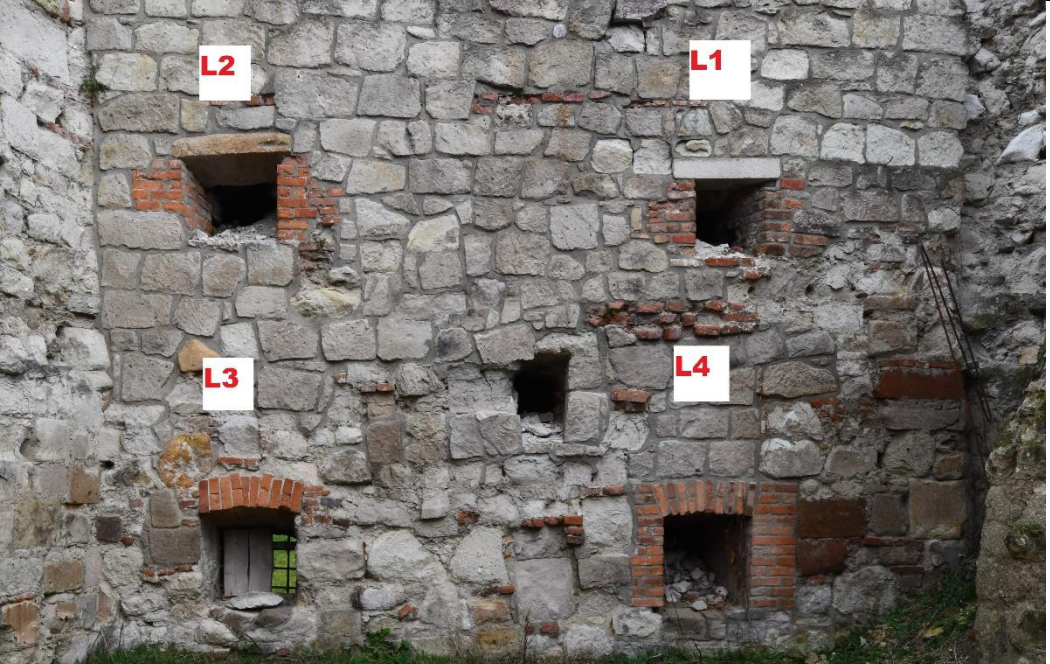
| <b>MEGHATÁROZÁS</b> | <b>TÖMLÖCBÁSTYA, ÉSZAKI FAL, BELSŐ; L1 LŐRÉS</b> |

| <b>LEÍRÁS</b> | Vízszintes áthidalású ágyú lőrés, kávája, betonáthidalója műemléki téglakiegészítés. A lőrés körül a falazat újra fugázott, kiegészített. |
| <b>ANYAGHASZNÁLAT</b> | A falazat nagyrészt elnagyoltan faragott riolittufa kváderekből áll, ezen kívül kisebb mennyiségben üledékes, zárványos édesvízi mészkövekből. |
| <b>ÁLLAPOT</b> | Felületi fagyások, kőpusztulás |
| <b>DATÁLÁS</b> | 1570-es évek, helyreállítás 1963-64 |
| <b>ÉRTÉKELÉS</b> | Az 1963-as és utóbb készült felfalazások, homlokzatjavítások betonáthidaló és átboltozások nem képviselnek örökségi értéket, pontosabb meghatározásukhoz falkutatás szükséges. |

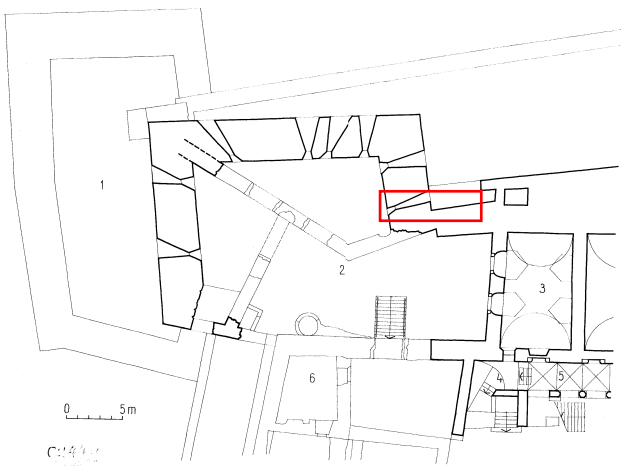
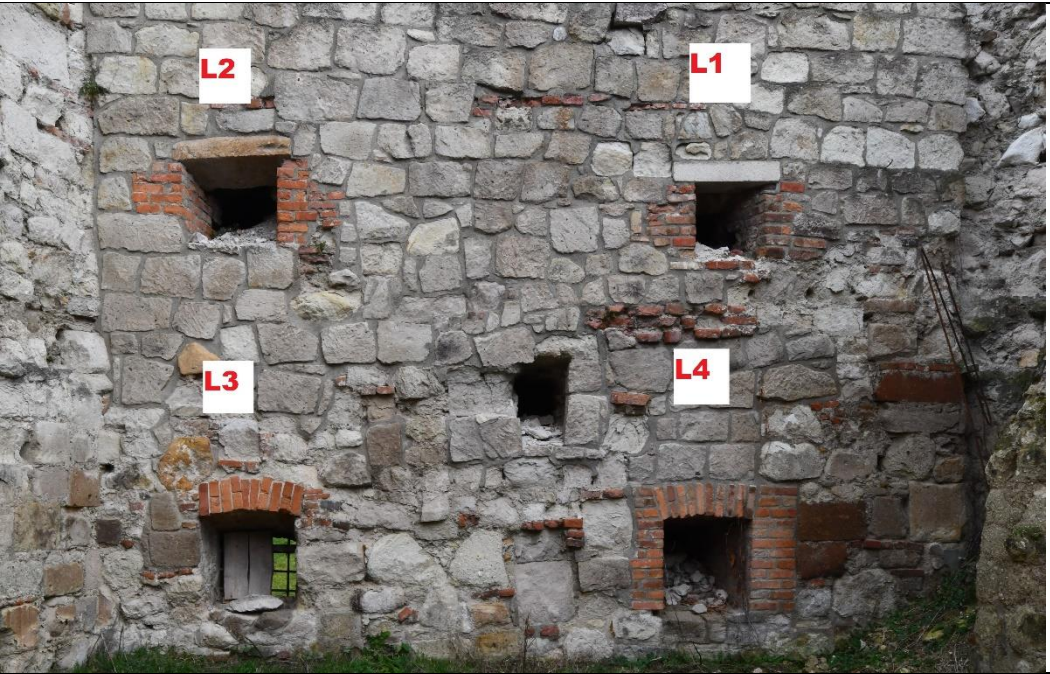
| <b>MEGHATÁROZÁS</b> | <b>TÖMLÖCBÁSTYA, ÉSZAKI FAL, BELSŐ; L3 LŐRÉS</b> |

| <b>LEÍRÁS</b> | Szegmensíves átboltozású ágyúlőrés, téglátboltozása műemléki téglakiegészítés. |
| <b>ANYAGHASZNÁLAT</b> | A lőrés körül a falazat építéskori, nagyrészt elnagyoltan faragott riolittufa kváderekből áll, ezen kívül kisebb mennyiségben üledékes, zárványos édesvízi mészkövekből. Az átboltozás műemléki téglá. |

| <b>ÁLLAPOT</b> | Viszonylag jónak mondható, a fugák néhol kifagytak. |
| <b>DATÁLÁS</b> | 1570-es évek, helyreállítás 1963-64 |
| <b>ÉRTÉKELÉS</b> | Az 1963-as és utóbb készült felfalazások, homlokzatjavítások átboltozások nem képviselnek örökségi értéket, pontosabb meghatározásukhoz falkutatás szükséges. |

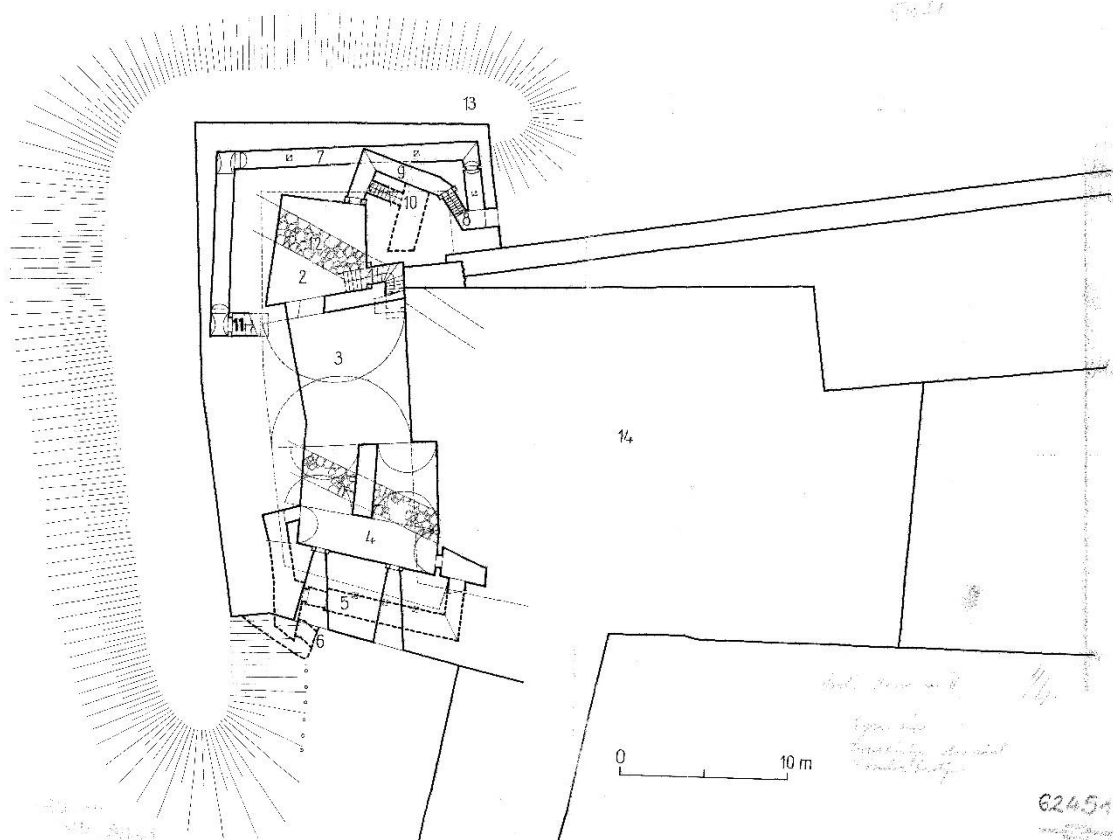
Heves Megye Műemlékei II. 96. 40. kép nyomán

1. Lejárat
2. Északi terem
3. Középső terem
4. Déli terem
5. Déli aknafigyelő folyosó
6. Déli rejtekajtó
7. Északi és nyugati aknafigyelő folyosó
8. Lejárat az alsó folyosóba
9. Északi alsó folyosó
- 10.
11. Legalsó, vak folyosóág
12. Figyelő akna a felső szintre
13. A régi Föld-bástyát a Tömlöc-bástyával összekötő falak maradványai
14. Földsánc bástyafülek
15. 14 Tömlöcbástya

**BELSŐ** A bástya alsó szintje három helyiségből áll a keleti lépcső derékszögben megtörve az északi (2) terembe vezet le. A helyiség északi és keleti oldalán az egykori boltvállak csomkjai

vannak. Vasbeton födéme 1963, műemléki helyreállítás, az északi falat kőkeretes ajtó töri át, mely az aknafigyelő folyosóhoz (9) vezet, kelet felé a keleti bástyafalban folyosó vezet fel a keleti rejtekkapuhoz (8), innen egy a bástyafalban körbefutó aknafigyelő folyosó (11) húzódik. A folyosók félköríves dongaboltozattal záródnak, a záradékban szellőzőkürtők nyílásai vannak. Az alsó szint északi termének (2) déli falát egy ajtó töri át átjárással a középső terembe (3). Egykori észak-déli tengelyű dongaboltozatának kiegészítése műemléki vasbeton rekonstrukció. A teremet keletről a Tömlőcbástya nyugati fala zárja. A déli ágyúterembe (4) középpillérre támaszkodó két dongaboltozattal fedett szakasz vezet. Az ágyúteremet észak-déli tengelyű dongaboltozat fedi, vasbeton kiegészítése műemléki rekonstrukció. A déli falat két kőkeretes lőrés töri át. A keretek a hornyoltak záró fatáblák befogadásához. A lőrések belül kőgerendákkal áthidaltak. Az ágyúterem déli oldalából nyílik az a lefelé futó folyosó, mely a déli rejtekajtóba (6) vezet.

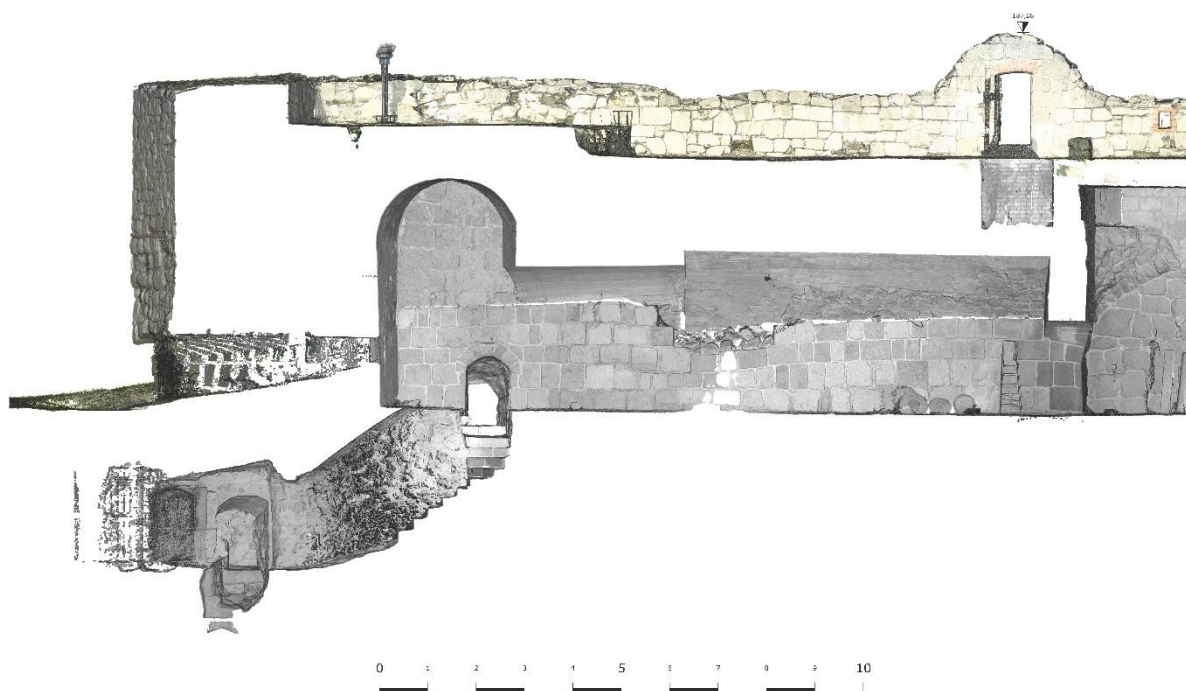
18a. számú metszet

**NÉZET KELET FELÉ, Digitális felmérés, MindiGIS Kft, 2025**

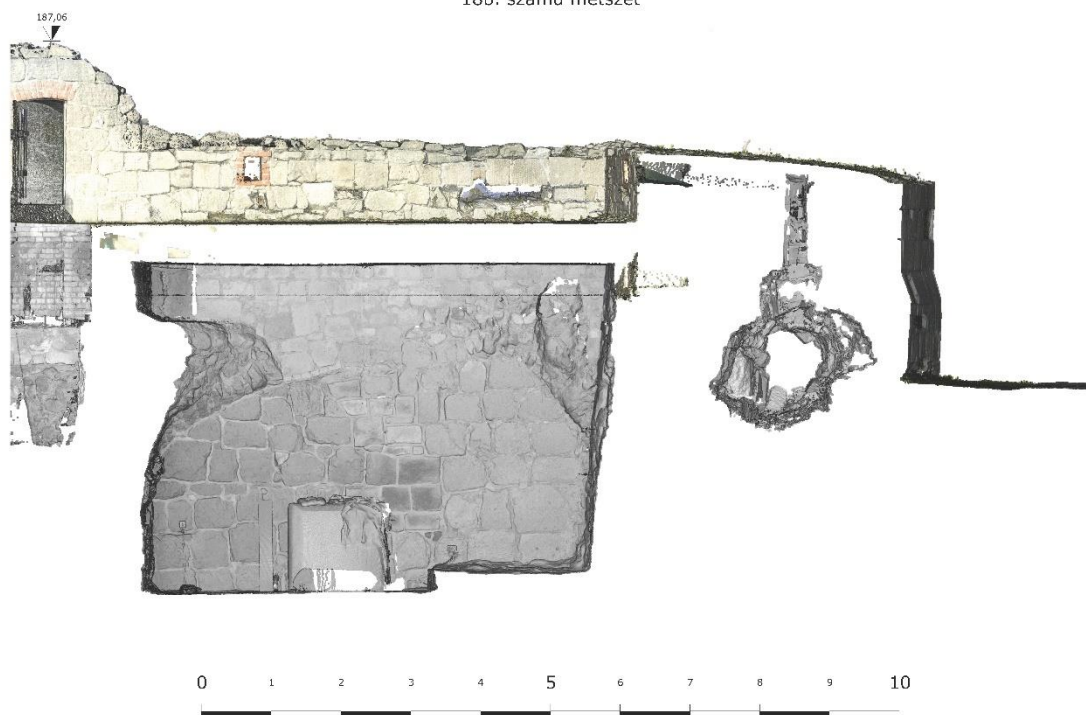
18b. számú metszet

**AZ ÉSZAKI TEREM BESZAKADT BOLTOZATA, Digitális felmérés, MindiGIS Kft, 2025**

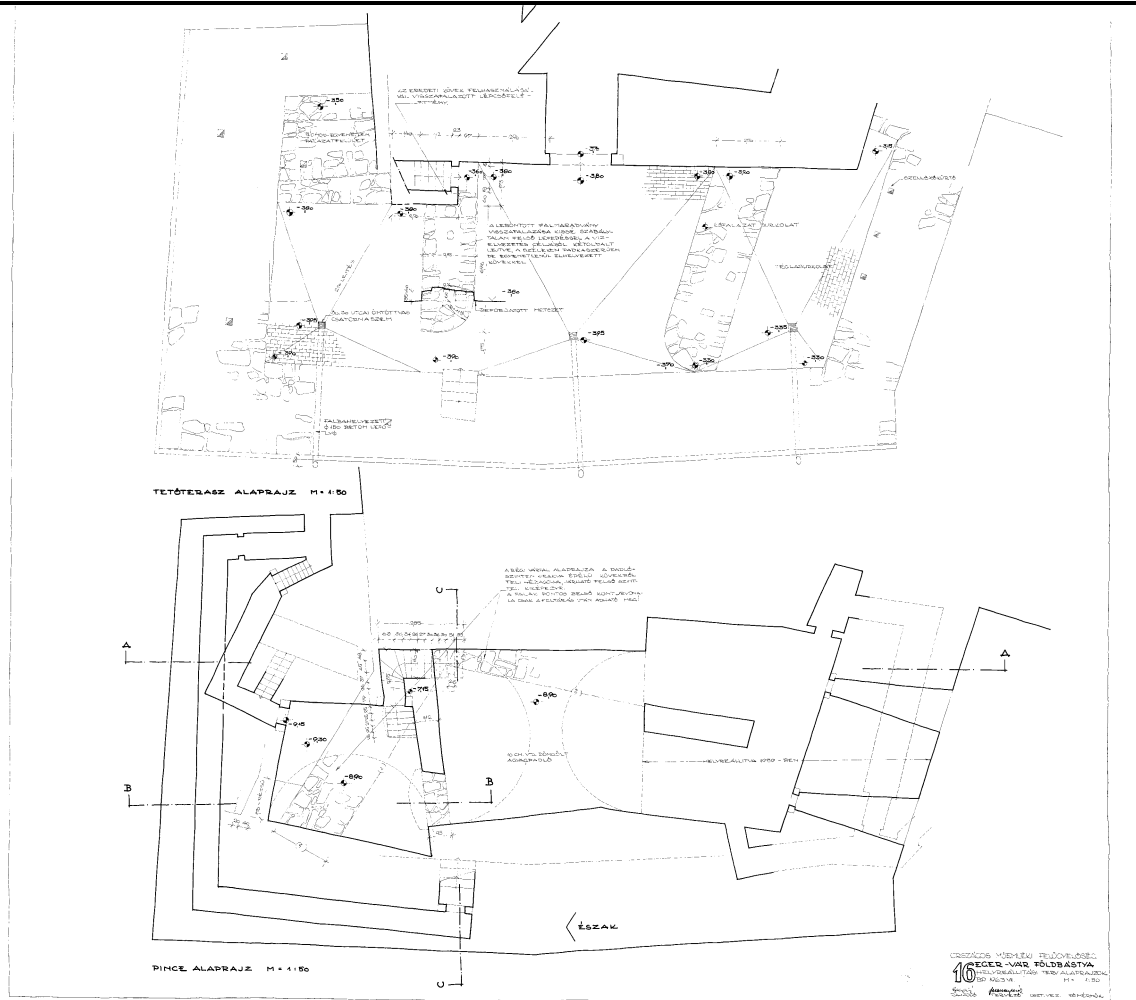
**A Földbástya déli fele boltozatának helyreállítási tervei**  
**Détsy Mihály 1959 MÉM-MDK Tervtár 1338**

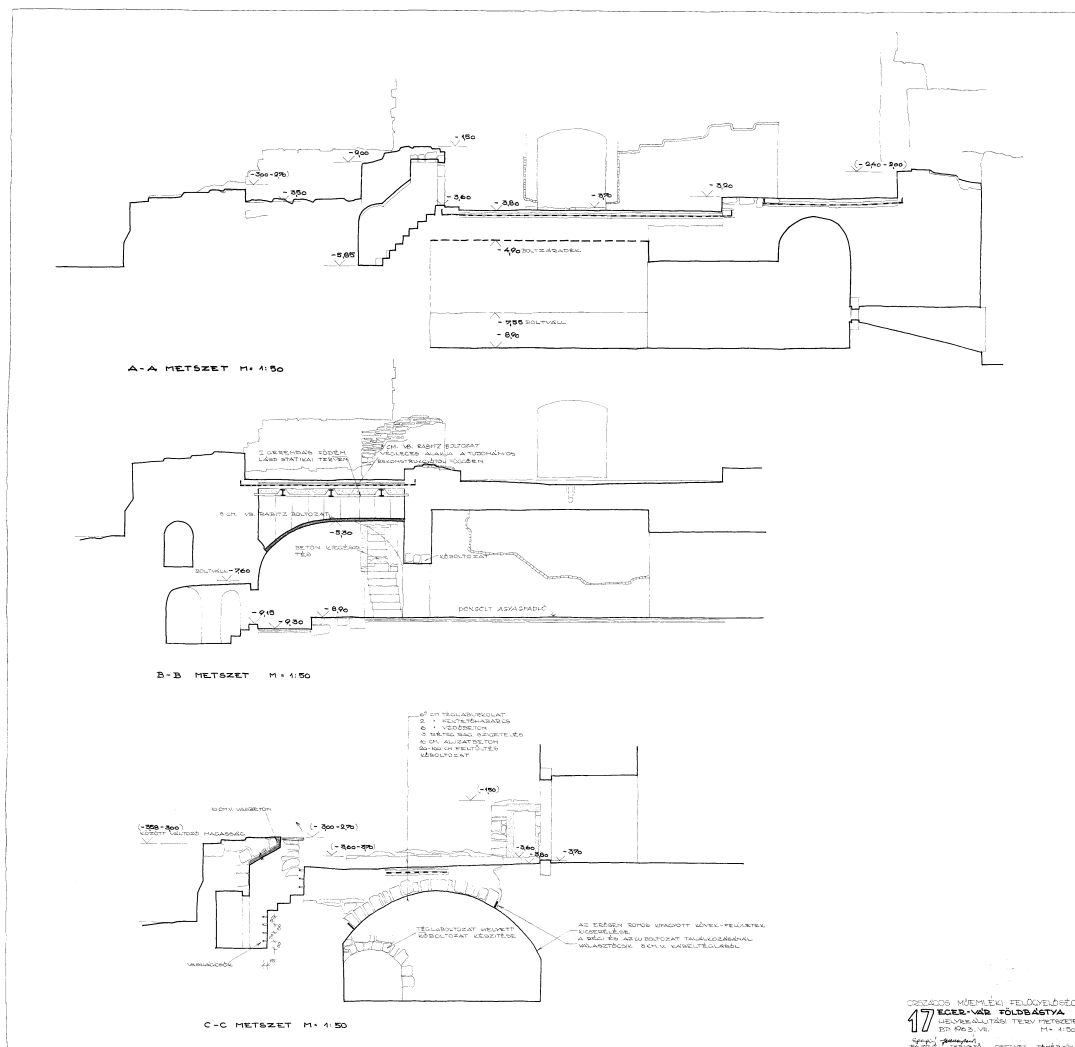
Földbástya, helyreállítási terv, metszetek Sedlmayr János, 1963. MÉM-MDK Tervtár 13526

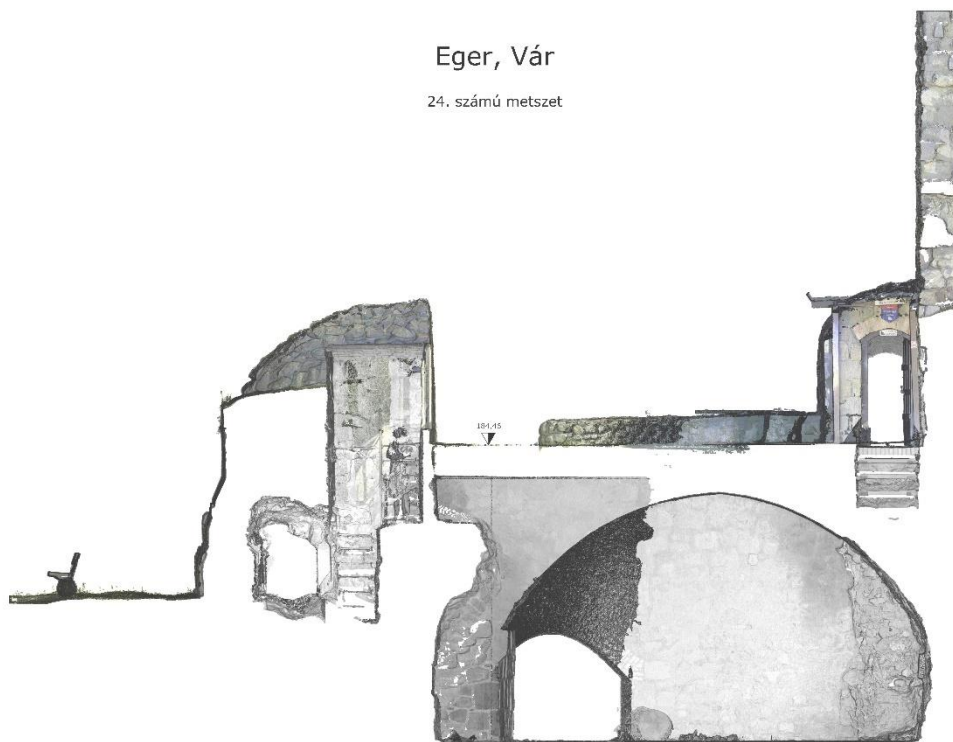
24. számú metszet

Földbástya 3-as középső terem észak felé Digitális felmérés, *MindiGIS Kft, 2025*

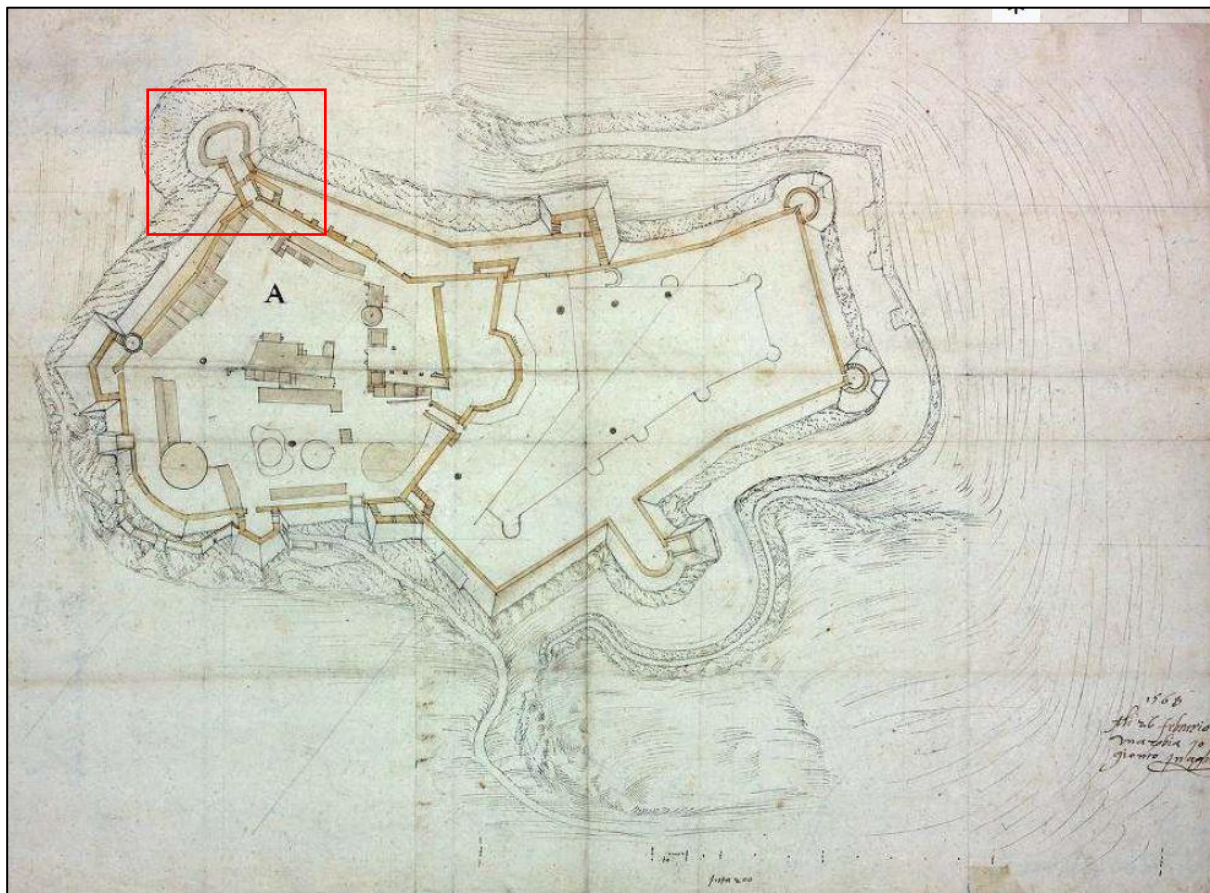
Frantz Poppendorf 1586-os felmérésén még az ostromban részben elpusztult később kijavított FÖLDBÁSTYA szerepel a gótikus kaputoronnyal és a két építményt összekötő falakkal Hivatkozást I. feljebb.

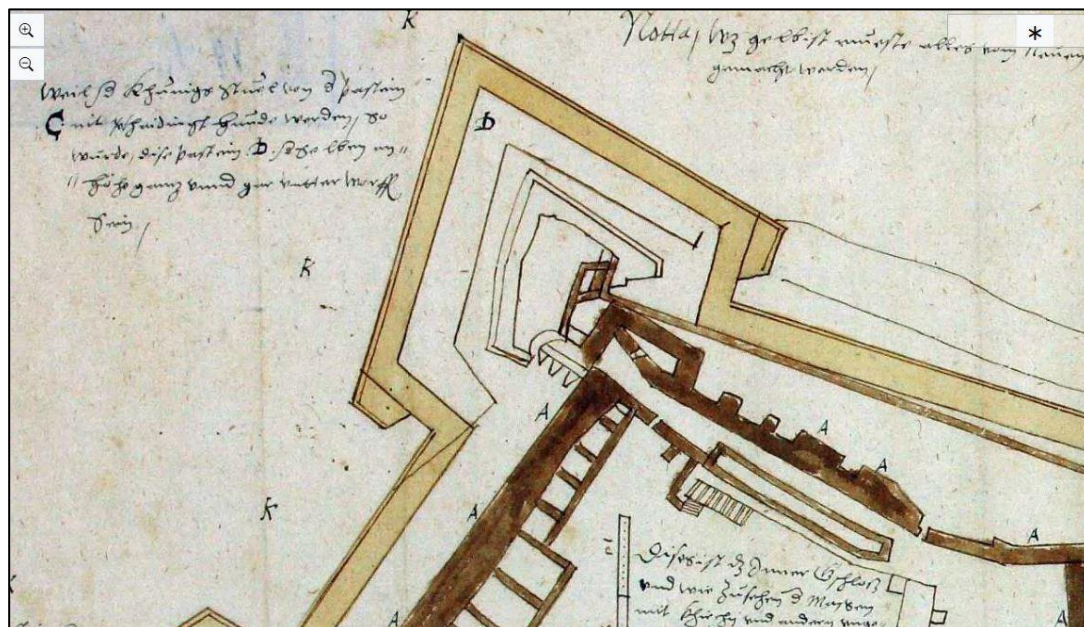
Ottavio Baldigara „C” terve (1572) az aknafigyelő folyosókat ábrázolja. A terv a bástyát meglévő épületnek ábrázolja, így az 1569 és 1572 között épült meg, ellentétben a köré tervezett fülesbástyával, amely nem készült el.

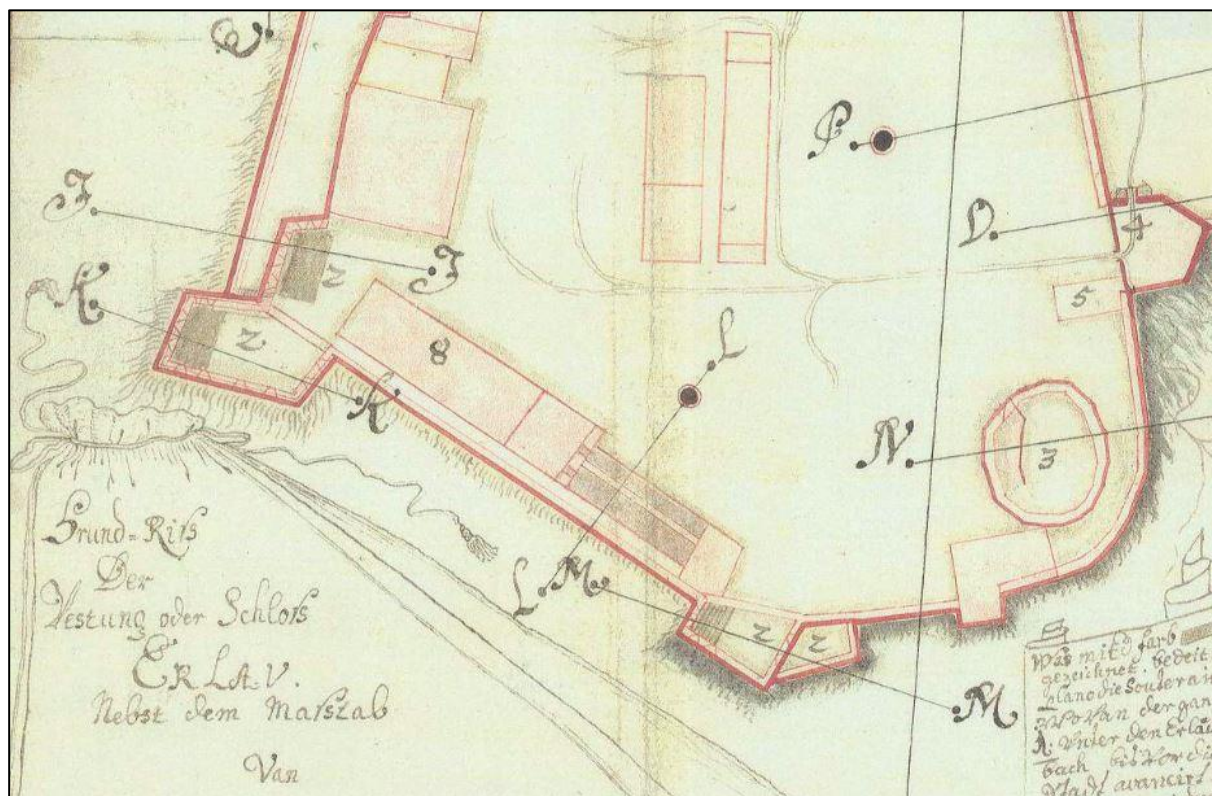
Zinzendorf 1711-es felmérésén még látszanak a felső rész lőrésai.

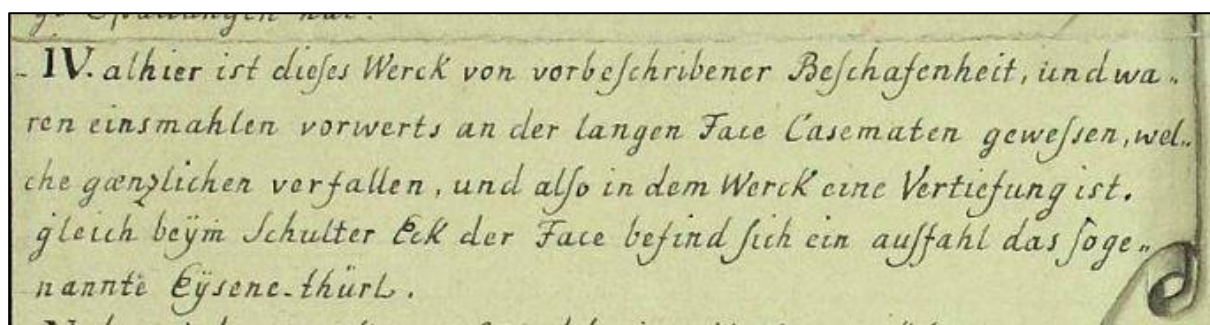
Az 1764. évi alaprajz szövege szerint (l. fent) a Tömlöcbástya nyugati oldalán már a kazamaták beomlottak.

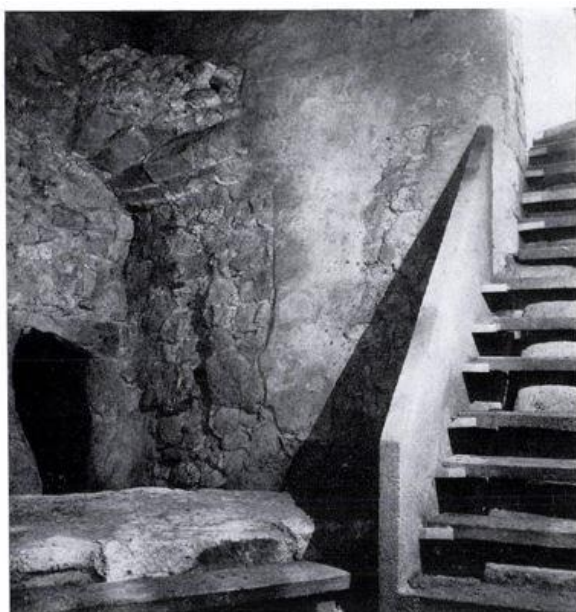
304. kép. Lépcsőlejárát a Földbástyába vasbeton járólapokkal

*A Földbástya alsó — földszinti — része több helyiséget foglal magába. A nyugati várfal pásztázására készült kettős ágyúállás, a hozzávezető pillérrel két folyosóra tagolt átmeneti terek, valamint az ágyúállások mögötti nagyterem alaprajzában, boltozásában megegyezik a Baldigara által épített délkeleti fülesbástya elrendezésével. E terek helyre állítása romos voltak ellenére azonban nem az említett bástya ágyúterme alapján készült, ha nem hiteles megmaradt részletek alapján. A helyiség boltozatai a falakon levő csonkok alapján egyértelműen kiserkeszthetőek voltak.*

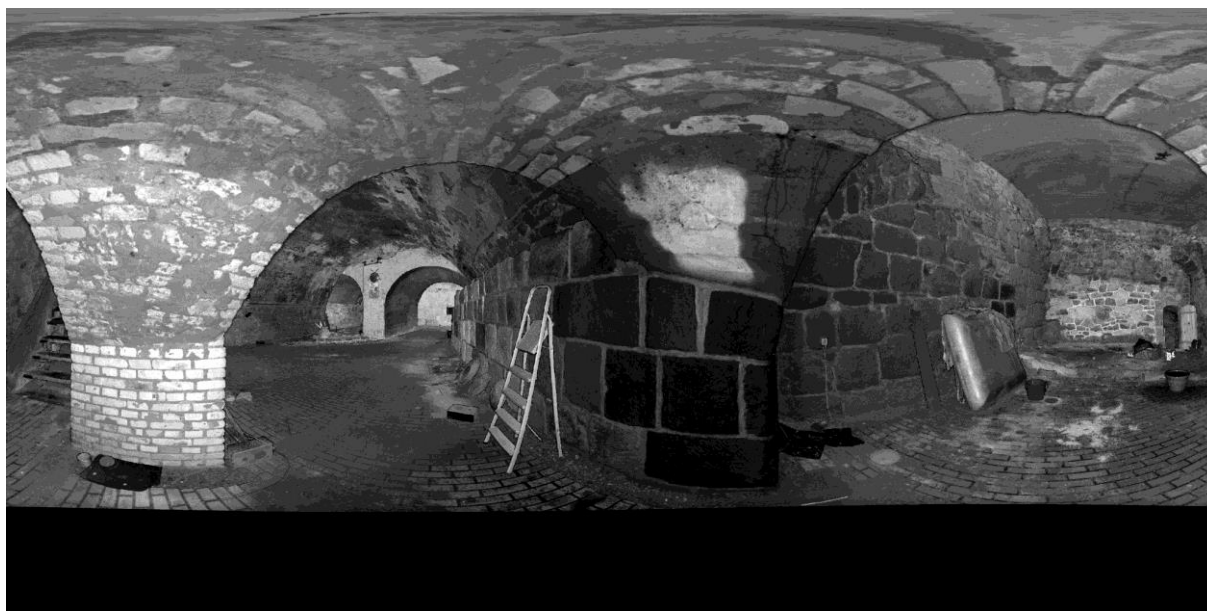
**A Földbástya helyreállított boltozatai DIGITÁLIS FELMÉRÉS, PANORÁMA MINDIGIS Kft, 2025**

*A kiegészítéseket az eredeti maradványoktól a már több helyen is alkalmazott módon választottuk el úgy, hogy az új felületeket vakolattal láttuk el, a régi falfelületeket pedig nyersen hagytuk. Az említett nagy terembe egy előtérből lehet bejutni, amelybe L alakú lépcső vezet le*

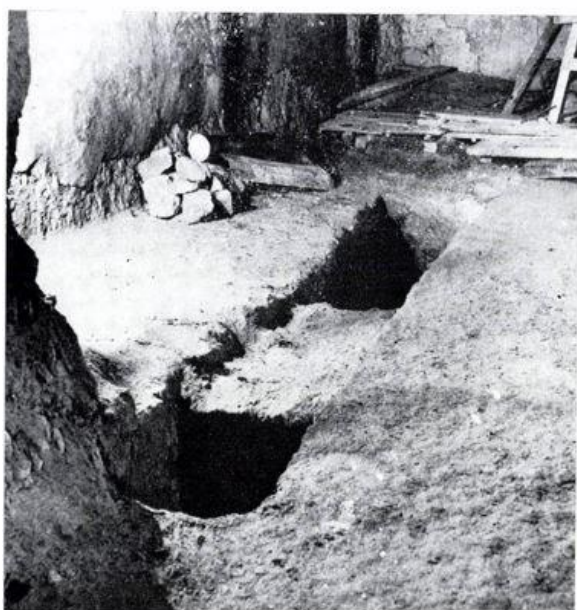
287. kép. A déli ágyúterem és a középső nagyterem közötti összekötő részben feltárt gótikus fal

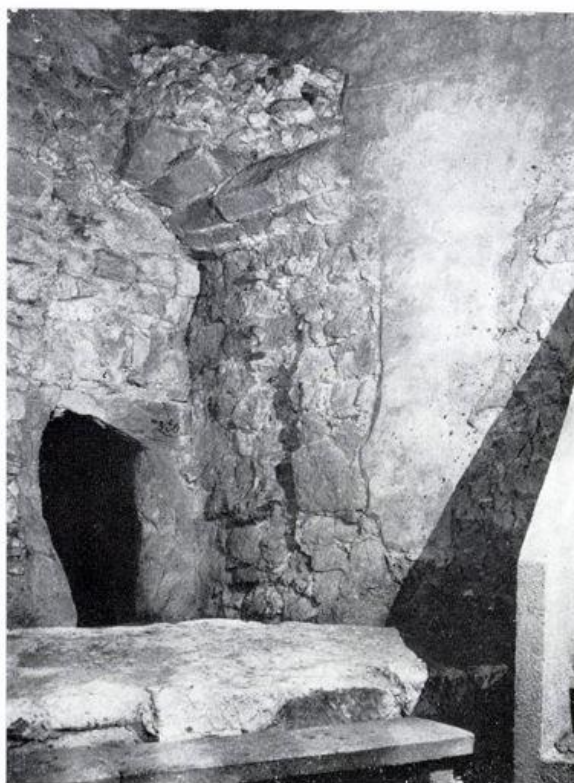
289. kép. Az északi teremben feltárt másik (párhuzamos helyzetű) gótikus fal

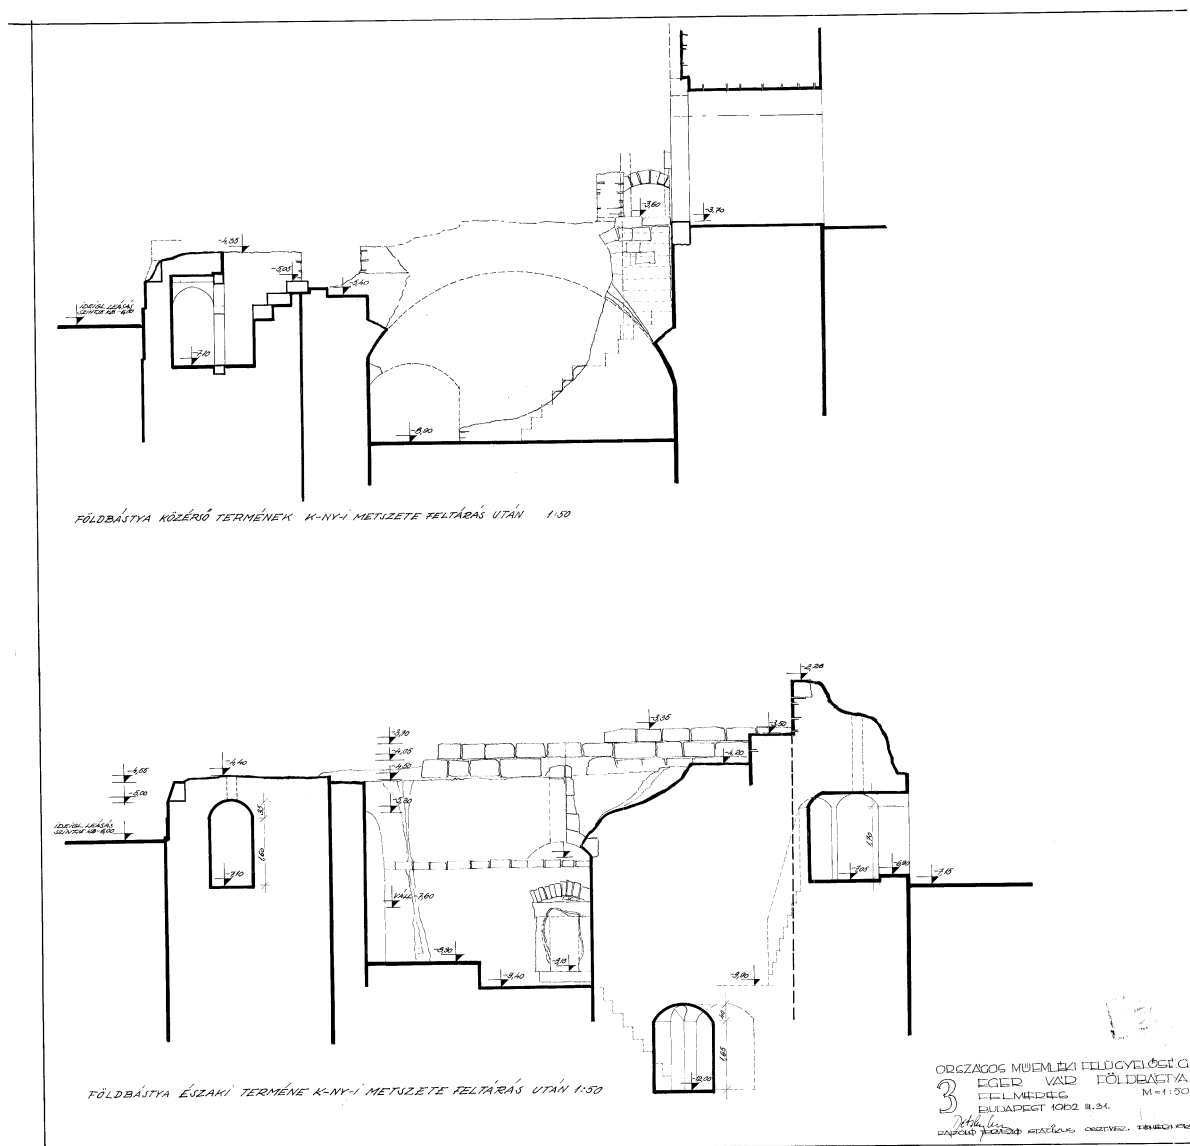
A FÖLDBÁSTYA északi termének metszete a feltárás után, Détsy Mihály 1962, MÉM-MDK Tervtár 15269. lent az észak-déli belső metszet, 15270

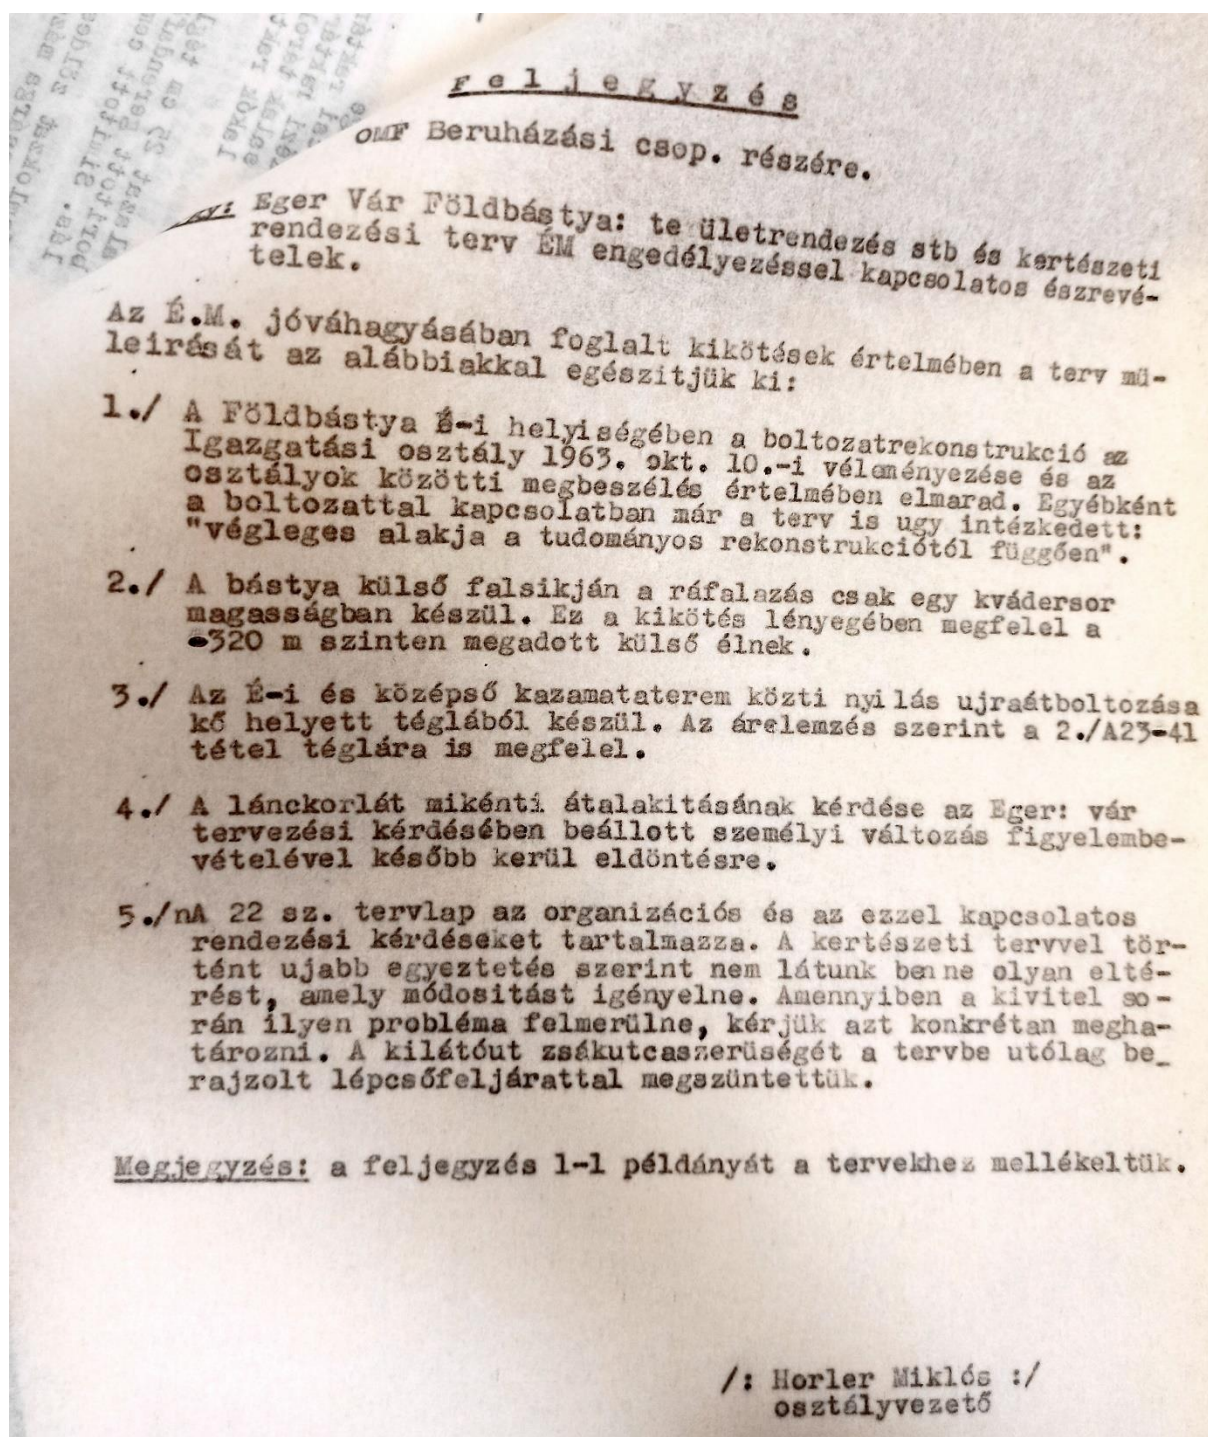
1989-ben a Mélyépítési Tervező Vállalat, Tervezők: Kós Mihály tervező, Fodor László statikus, tervező nyújtottak be engedélyezési tervet a Földbástya helyreállítására (MÉM-MDK Tervtár D27677)

A földbástya feltárása és helyreállítása a 60-as években történt. A szakszerűtlen szigetelési munka eredményeképpen a körítőfalakban jelentkező nedvesség a falak burkolatát szétfagyasz-

totta, továbbá a belső pincékben is vizesedés tapasztalható, mely további károsodásokat okoz továbbá az ágyutermet alkalmatlanná teszi esetleges kiállítások tartására.

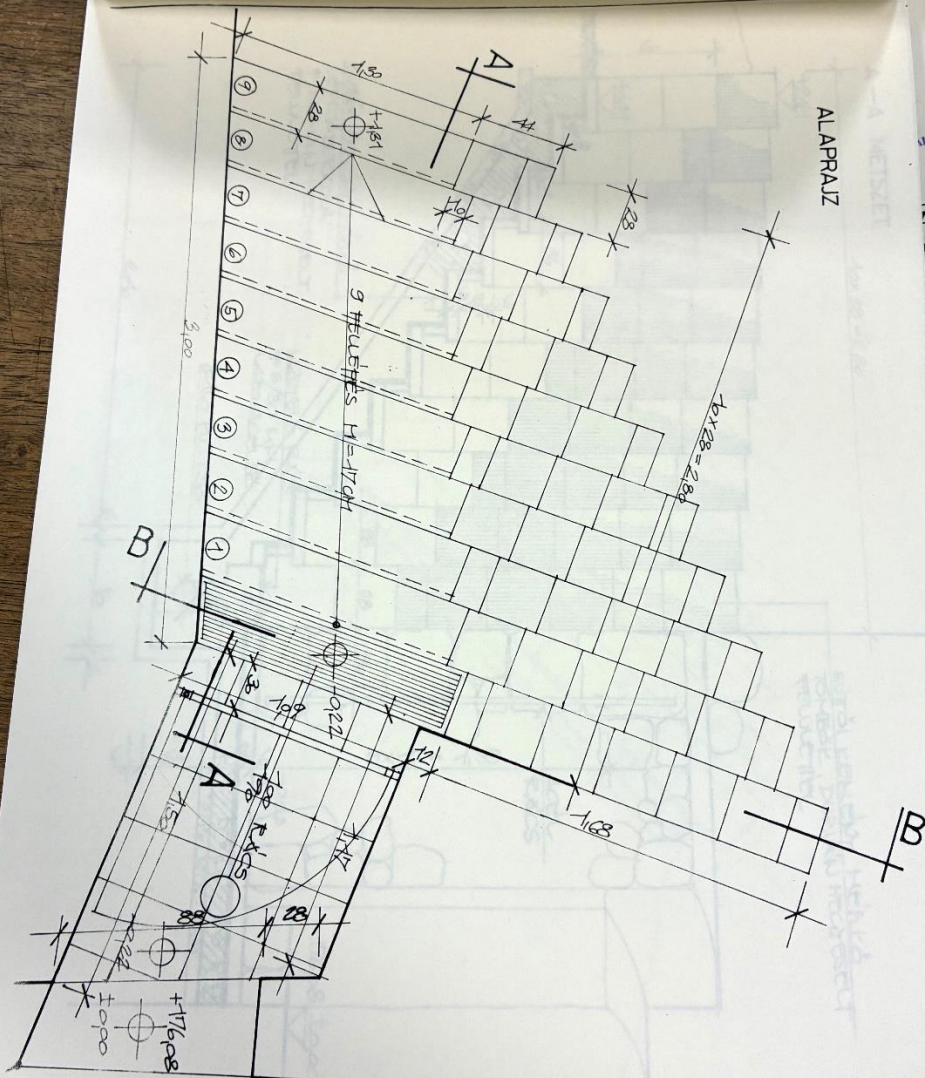
E-1 EGER VÁR  
FÖLDBÁSTYA

REJTEKKAPU TERVE

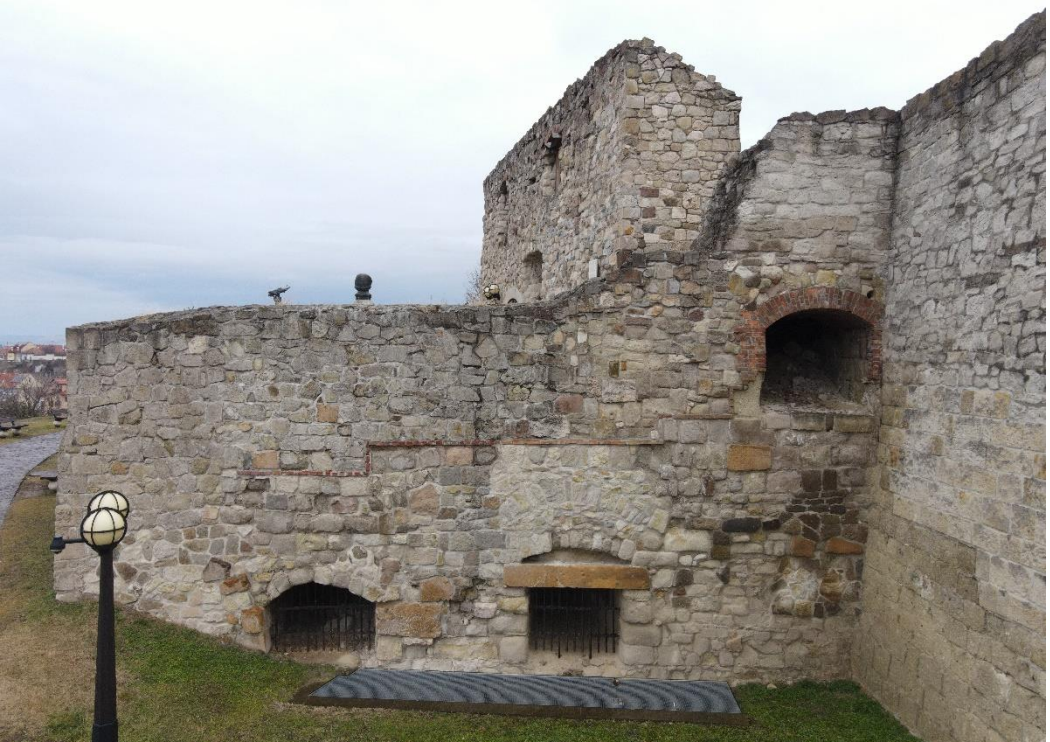
| <b>LEÍRÁS</b> | <p>Jórészt szabálytalan kváderkövekből és tört kőből álló fal, az alsó lőrés szegmensíves átboltozásúak, a keleti lőrés az átboltozás alatt kölemez fedésű, a felső lőrés bal oldali szárköve kisebb lábazati része eredeti a többi műemlékes téglakiegészítés. Az alsó lőrés helyreállításkori vasráccsal zártak. A falszövet több periódusban javított, az utolsó falsíkjavítás a keleti lőrés átboltozása és a tégladidaktikai csík között van, illetve a nyugati szakaszon. A didaktikai csík fölött</p> |

| | a bal oldalon egységes szürke tufakövekből falazott kiegészítés van, ettől keletre a felső lőrésig, és az alatt a falszövet eltérni látszik, illetve ettől is eltér a felső lőrés fölötti faltömb. |
| <b>ANYAGHASZNÁLAT</b> | Riolittufa kváderek és tört kövek. |
| <b>DATÁLÁS</b> | 1569-1572 között. Helyreállítás 1963 |

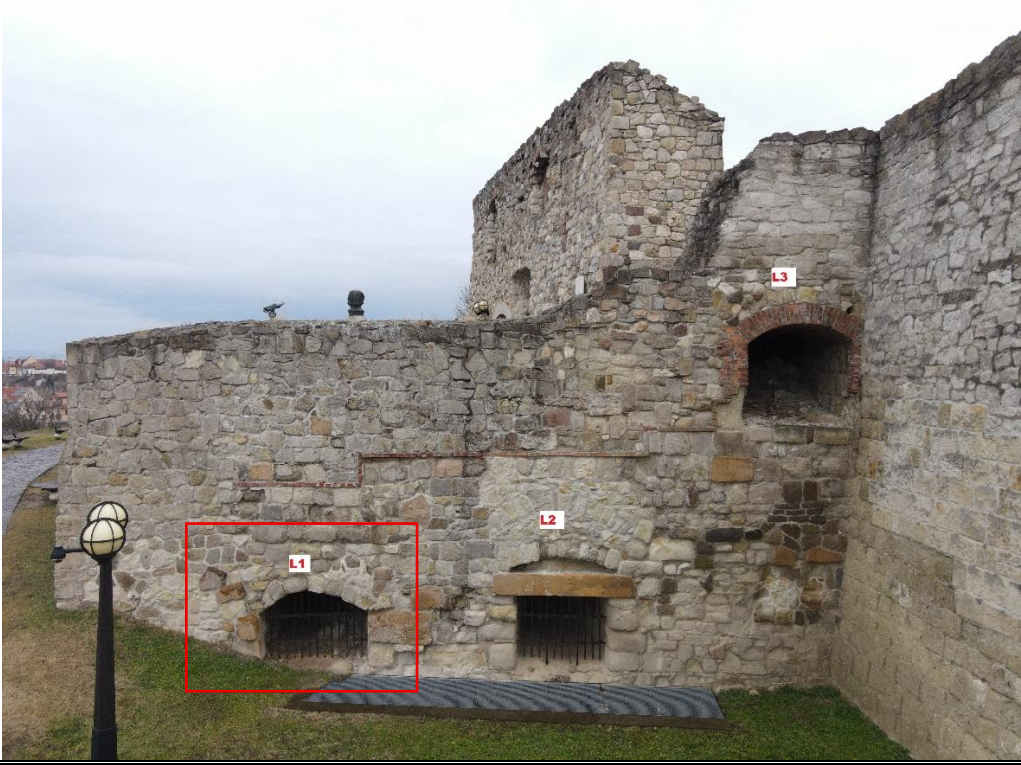
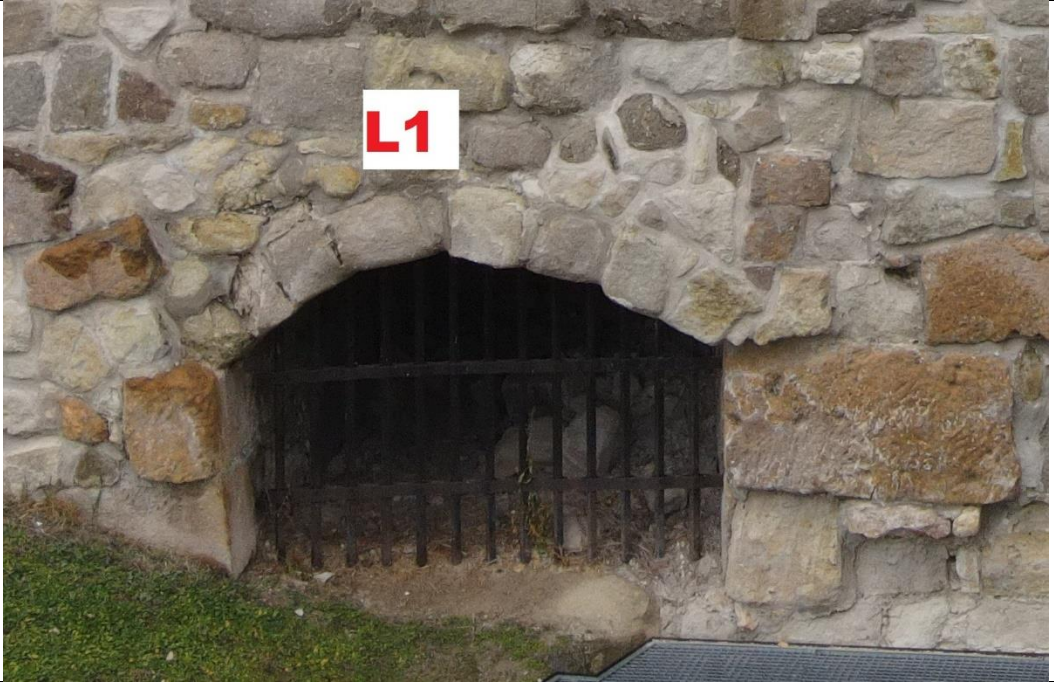
| <b>MEGHATÁROZÁS</b> | <b>FÖLDBÁSTYA, DÉLI FAL, KÜLSŐ; L1 LŐRÉS</b> |

| <b>LEÍRÁS</b> | A bástya déli falának nyugati, földszinti lőrése. Szegmensíves átboltozású ágyúlőrés, az átboltozás egyenlőtlen méretű kváderkövekből falazott, szárai nem szárkövekből állnak, hanem kisebb-nagyobb kváderekből falazottak. |
| <b>ANYAGHASZNÁLAT</b> | A lőrés körül a falazat nagyrészt építéskori, némi helyreállításkori kiegészítéssel, nagyrészt elnagyoltan faragott riolittufa kváderekből és tört kövekből áll. |
| <b>ÁLLAPOT</b> | A lőrés fölött a falazt újra fugázva, az alsó köveken sókiválás nyomai (?). |
| <b>ÉRTÉKELÉS</b> | Az 1963-as és utóbb készült felfalazások, homlokzatjavítások nem képviselnek örökségi értéket, pontosabb meghatározásukhoz falkutatás szükséges. |
