# EGER, VÁR

## TÖMLÖCBÁSTYA, FÖLDBÁSTYA, DÉLI, GÓTIKUS PALOTAFALSZAKASZ

ÉPÍTÉSTÖRTÉNETI DOKUMENTÁCIÓ, MŰEMLÉKI ÉRTÉKLELTÁR

2025

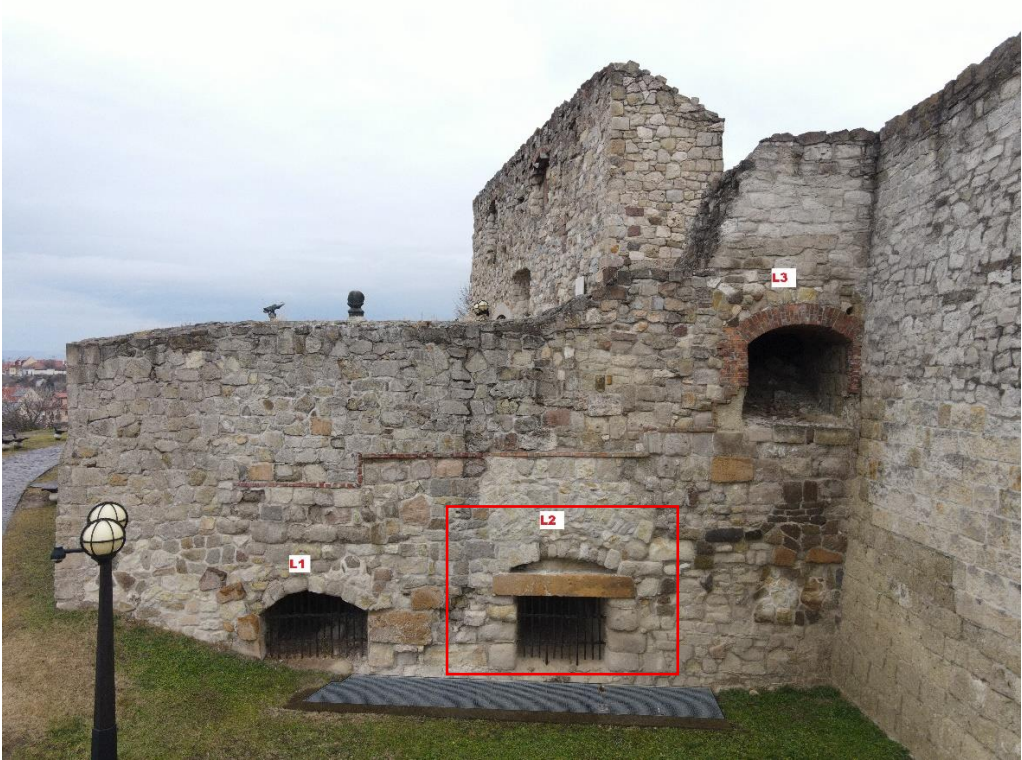
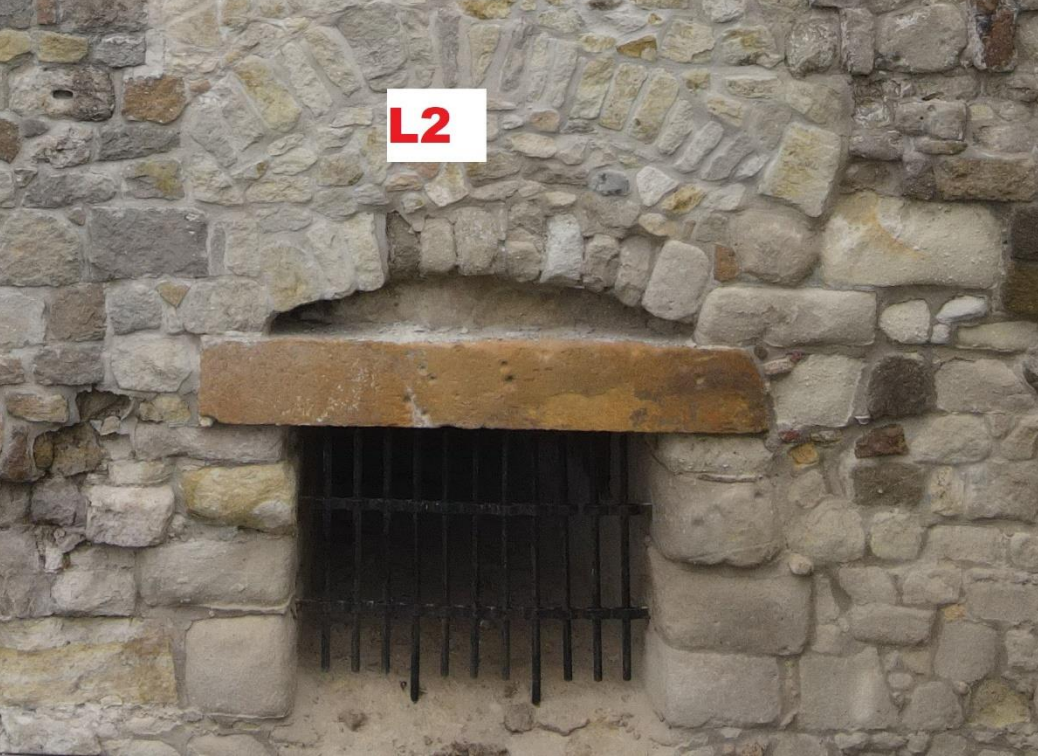
| <b>MEGHATÁROZÁS</b> | <b>FÖLDBÁSTYA, DÉLI FAL, KÜLSŐ; L2 LŐRÉS</b> |

| LEÍRÁS | <p>Szegmensíves átboltozású ágyúlőrés, kettős teherhárító ível, az alsó eredetileg a lőrés átboltozása lehetett és utólagos (?) kőáthidalással megerősítve. Az átboltozás fölött a falszövet újra fugázott és vélhetően újrafalazott.</p> |
| ANYAGHASZNÁLAT | <p>A lőrés körül a falazat építéskori, nagyrészt elnagyoltan faragott riolittufa kváderekből és tört kövekből áll,</p> |
| ÁLLAPOT | <p>A lőrés fölött a falazat újra fugázva, az alsó kövek a bal oldalon mállanak.</p> |

| <b>ÉRTÉKELÉS</b> | Az 1963-as és utóbb készült felfalazások, homlokzatjavítások nem képviselnek örökségi értéket, pontosabb meghatározásukhoz falkutatás szükséges. |

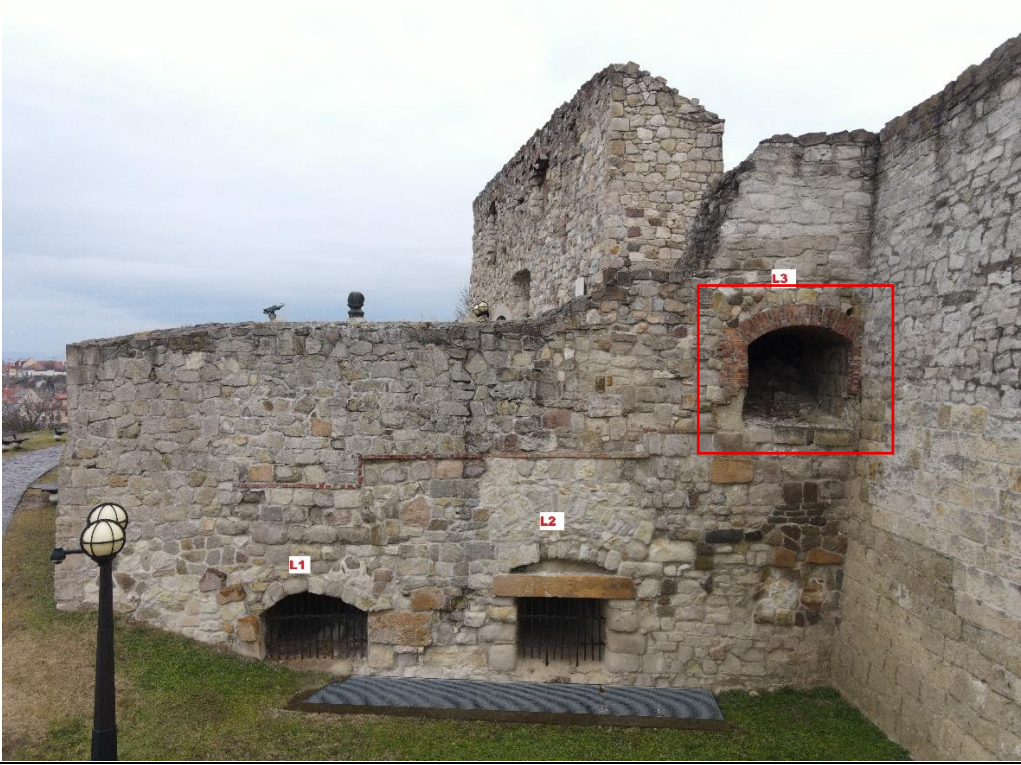
| <b>MEGHATÁROZÁS</b> | <b>FÖLDBÁSTYA, DÉLI FAL, KÜLSŐ; L3 LŐRÉS</b> |

| <p><b>LEÍRÁS</b></p> | <p>Szegmensíves átboltozású ágyúlőrés, belül kváderekből falazva, a bal oldali szárnak alsó része, részben a könyöklője <i>in situ</i> a nyíláskeret többi része helyreállításkori téglakiegészítés.</p> |
| <p><b>ANYAGHASZNÁLAT</b></p> | <p>Riolittufa szárkő és könyöklő, műemléki téglakiegészítés.</p> |
| <p><b>ÁLLAPOT</b></p> | <p>Az <i>in situ</i> szárkő erősen mállik.</p> |
| <p><b>ÉRTÉKELÉS</b></p> | <p>Az 1963-as és utóbb készült felfalazások, homlokzatjavítások, téglakiegészítések nem képviselnek örökségi értéket, pontosabb meghatározásukhoz falkutatás szükséges.</p> |

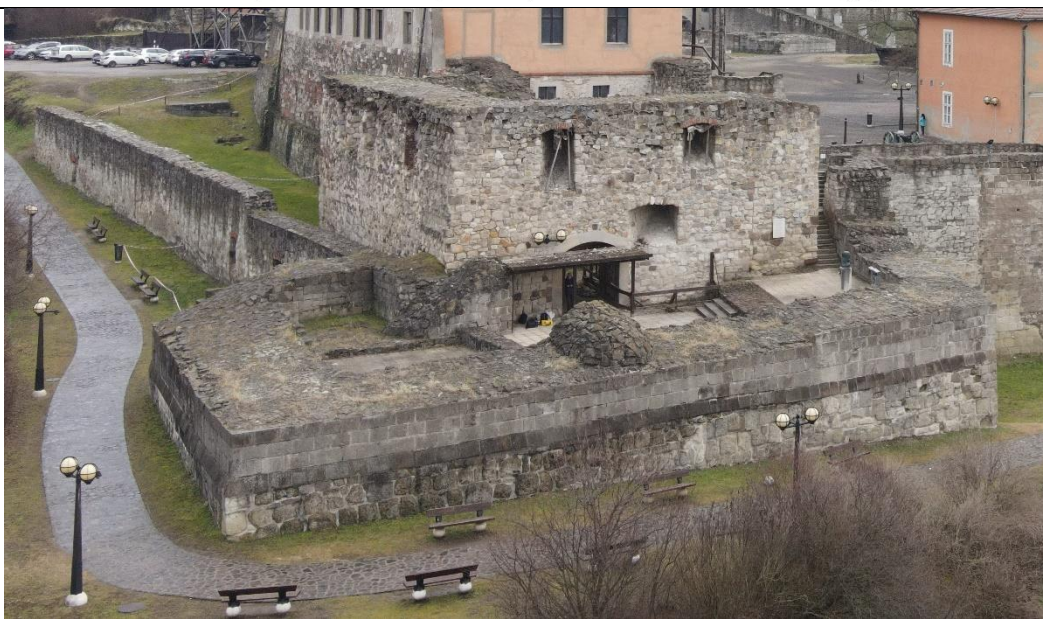
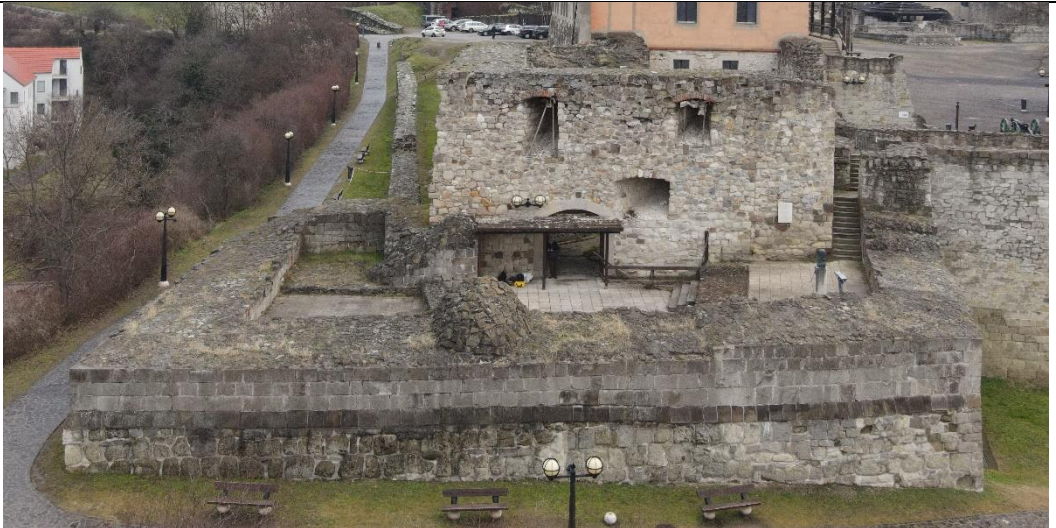
## FÖLDBÁSTYA, NYUGATI és ÉSZAKI FAL,

| <b>LEÍRÁS</b> | <p>A rekonstruált lábazati rézsű alatt szabálytalan riolittufa kváderekből és kisebb mennyiségű tört kövekből álló falazat. A rézsű alatti kövek részben eredetiek, részben újra felhasználtak. A rézsű fölötti kövek szabályos kváderek, a fal ezen szakasza nagyrészt műemléki rekonstrukció. Se a nyugati, se az északi oldalt nem töri át nyílás.</p> |
| <b>ANYAGHASZNÁLAT</b> | <p>Riolittufa kváderek és tört kövek.</p> |
| <b>ÉRTÉKELÉS</b> | <p>Jelen esetben az 1963-64-ben készült helyreállítás örökségi értéket képvisel</p> |

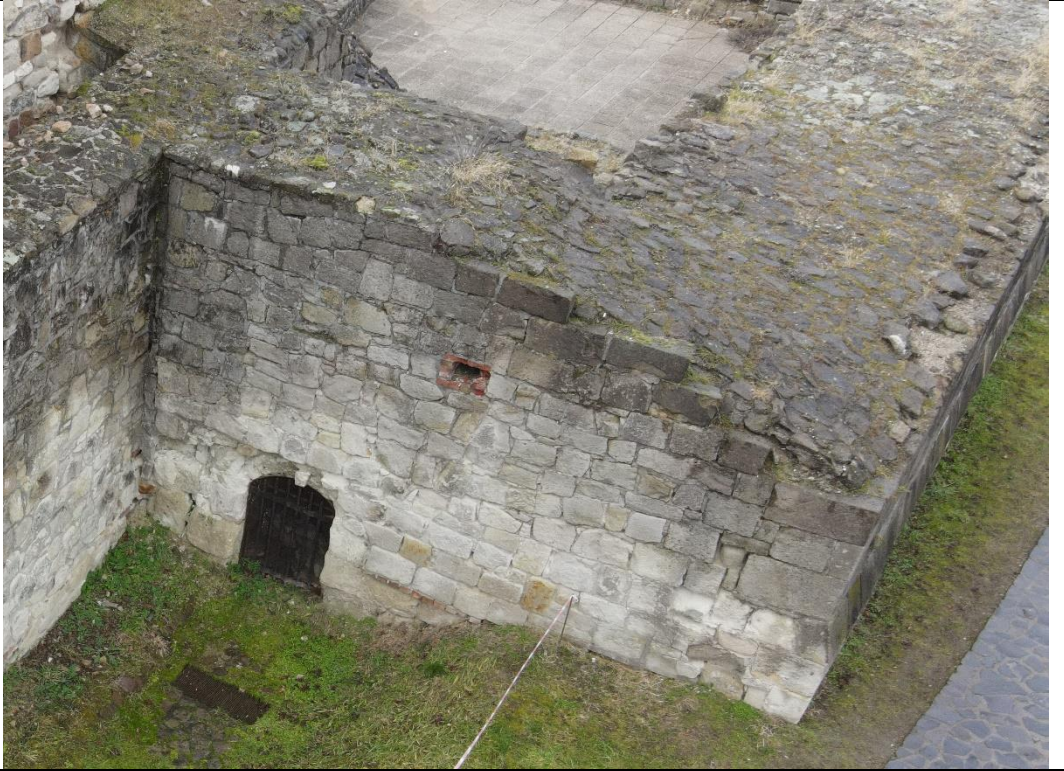
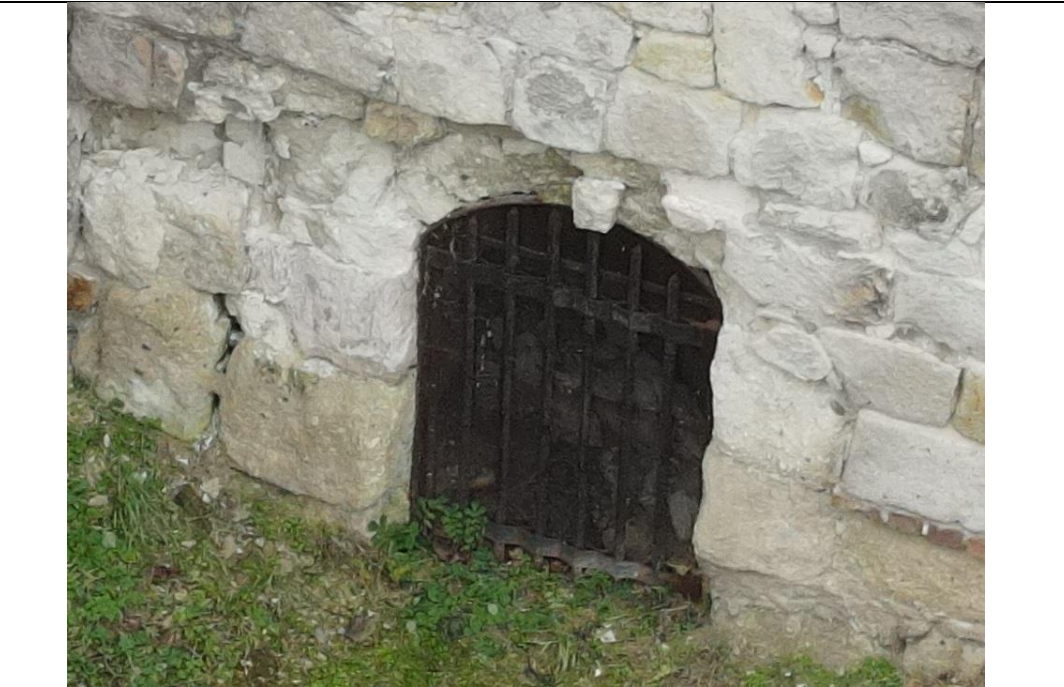
| <b>MEGHATÁROZÁS</b> | <b>FÖLDBÁSTYA, KELETI FAL,</b> |

| <p><b>LEÍRÁS</b></p> | <p>Szabálytalan riolittufa kváderekből és kisebb mennyiségű tört kövekből álló falazat. Felső része műemléki rekonstrukció 1963 körül. Kelet felé szegmensíves záradékú, kváderekből falazott „rejtekajtó” kőátboltozással.</p> |
| <p><b>ÁLLAPOT</b></p> | <p>A nyílás körül a kövek szétmállottak és csorbultak.</p> |

| <p><b>ÉRTÉKELÉS</b></p> | <p>Az ajtó építéskori, örökségi értéket képvisel, konzerválása, restaurálása javasolt.</p> |

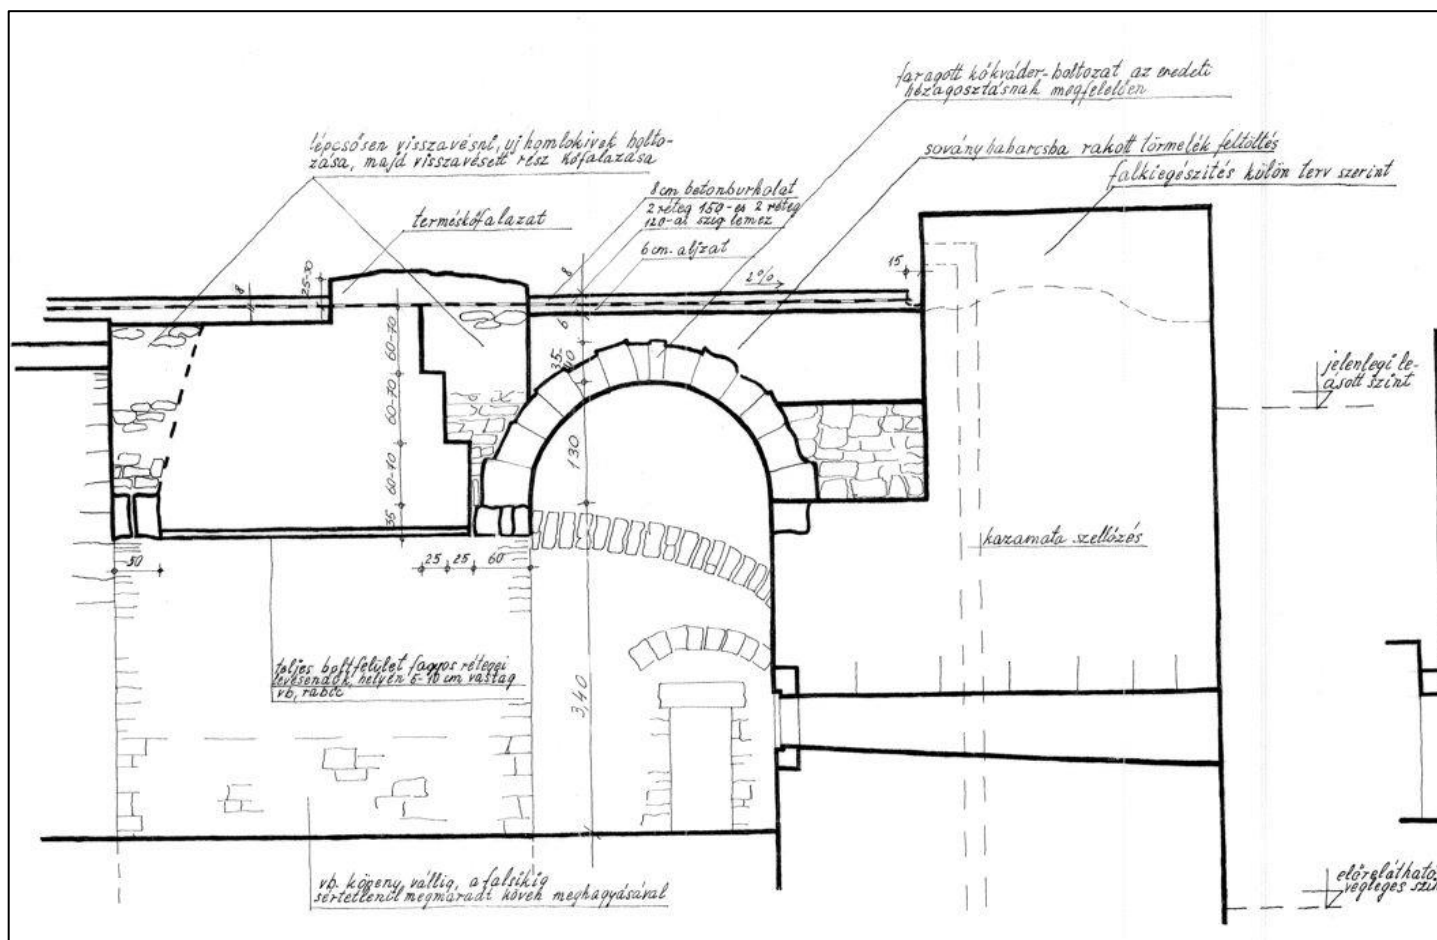
A déli ágyúterem boltozatának helyreállítása, részlet, Détsy Mihály 1959 MÉM-MDK 1338

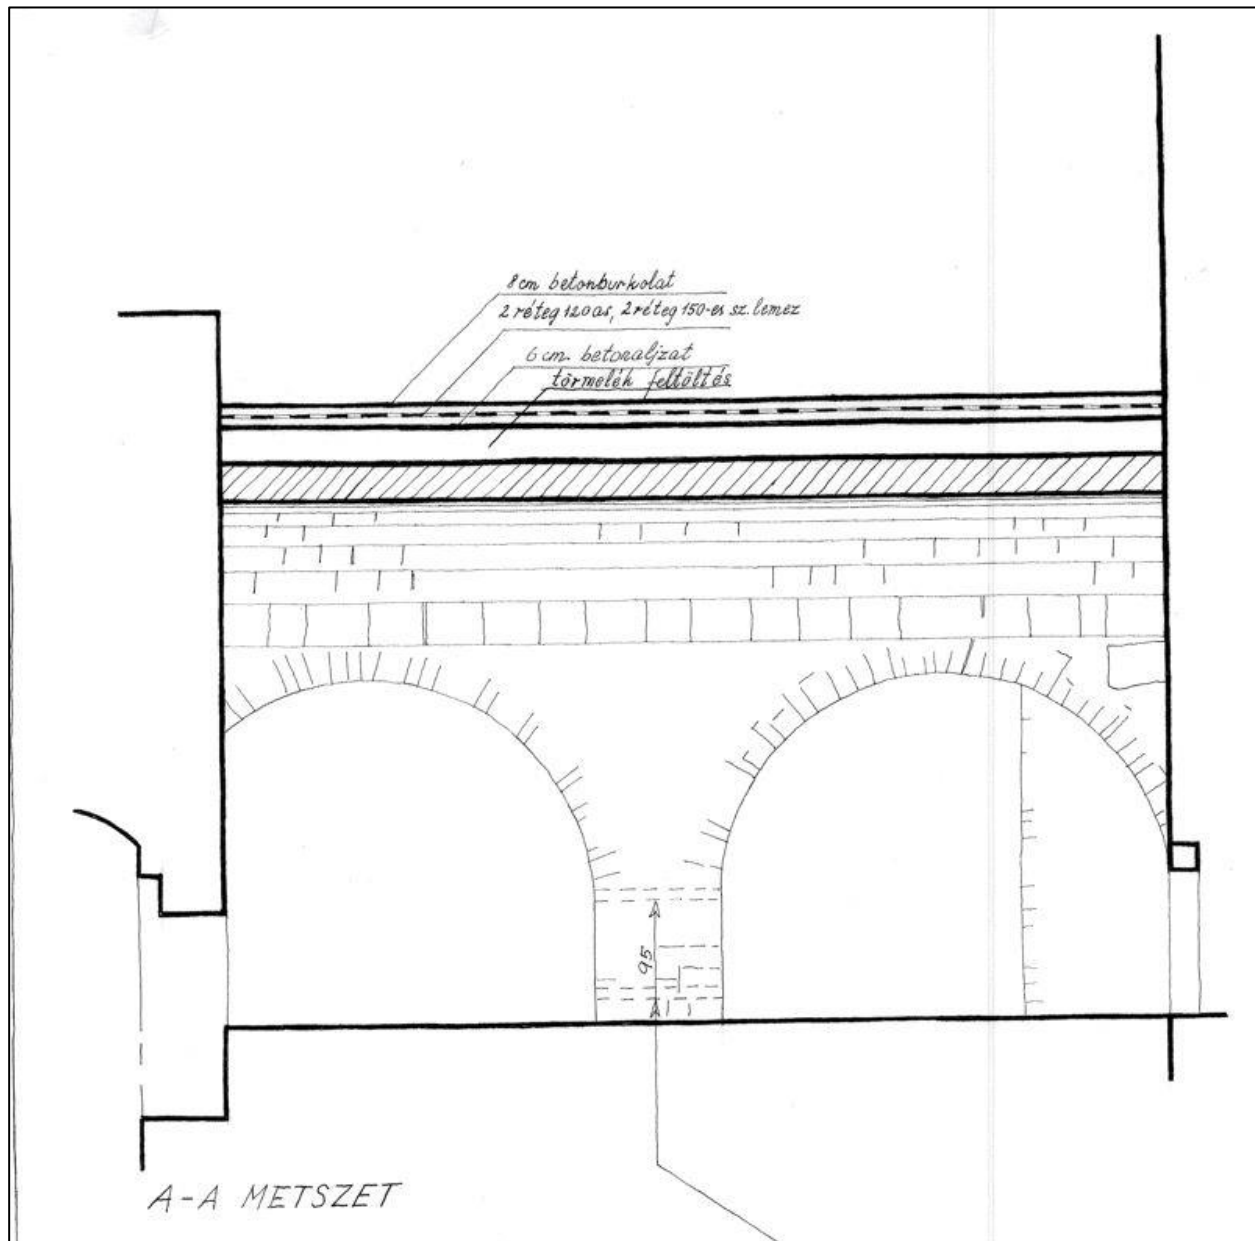
A födém helyreállítása (A déli ágyúterem boltozatának helyreállítása, részlet), Détsy Mihály 1959 MÉM-MDK 1338

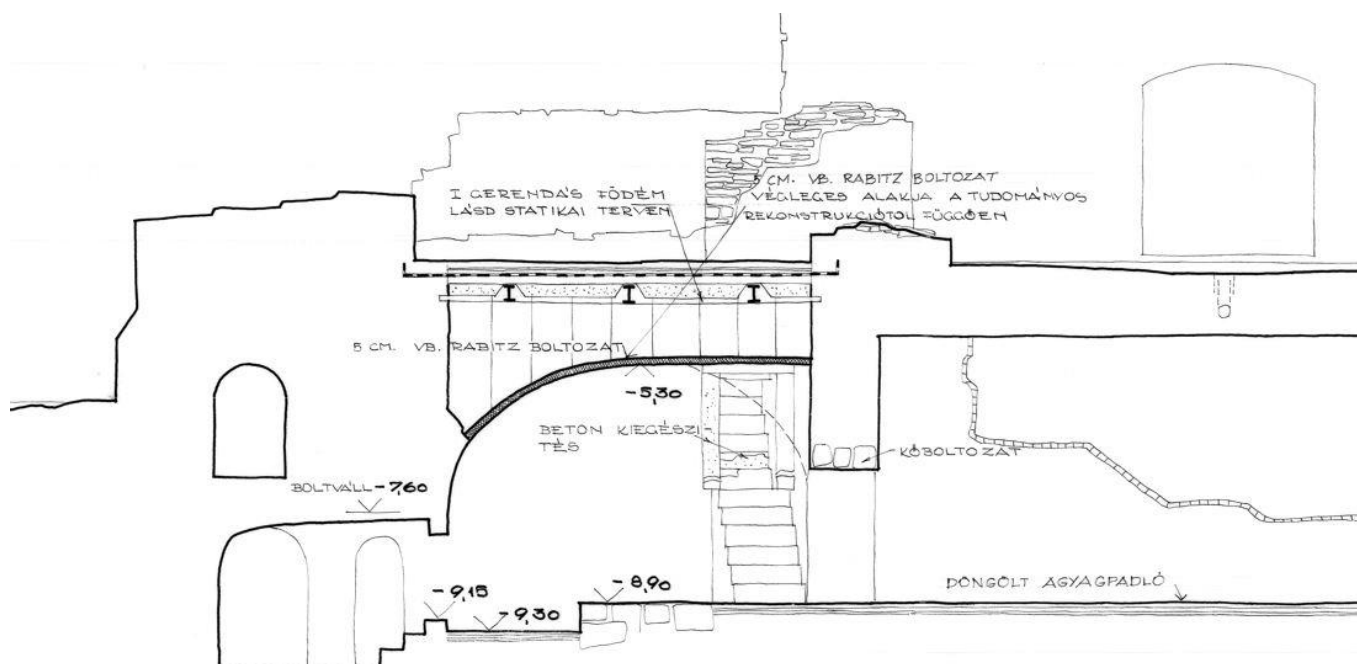
B-B METSZET M = 1:50

Földbástya, helyreállítási terv, metszetek. Sedlmayr János 1963 MÉM-MDK Tervtár 13526

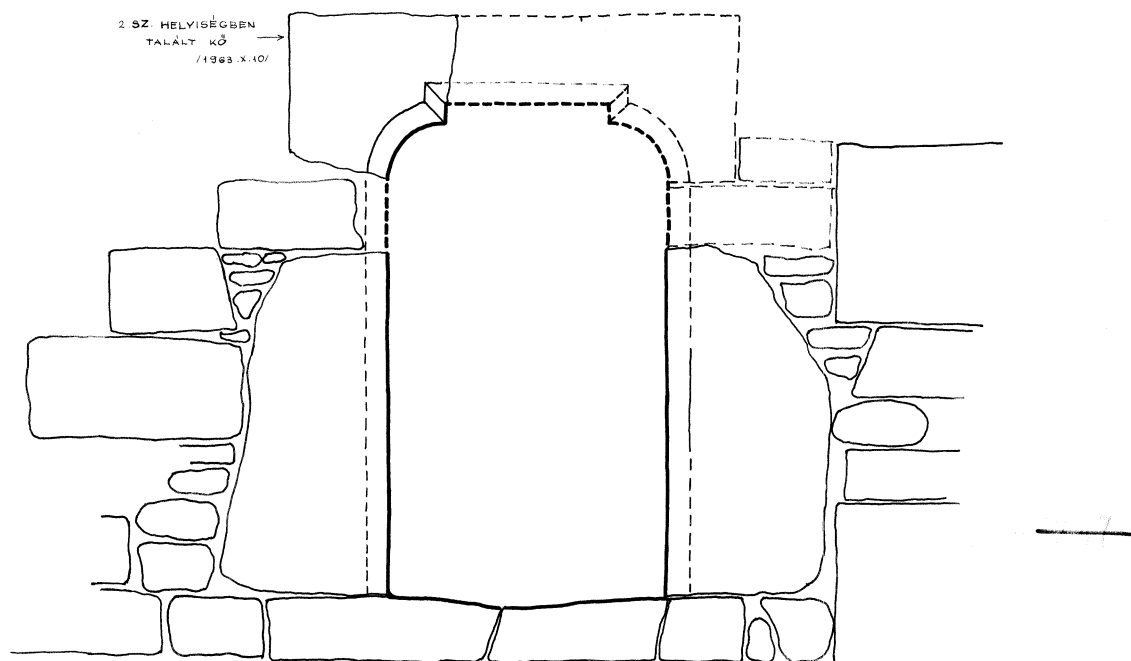
21. EGER. VÁRASATÁS 1963.  
NY-I VÁRFAL MÖGÖTTI 1-2 HELYISÉGET  
ÖSSZEKÖTŐ AJTÓ

Az ajtókeret rekonstrukciója, Sedlmayr János (?) 1963 MÉM-MDK Tervtár 53248

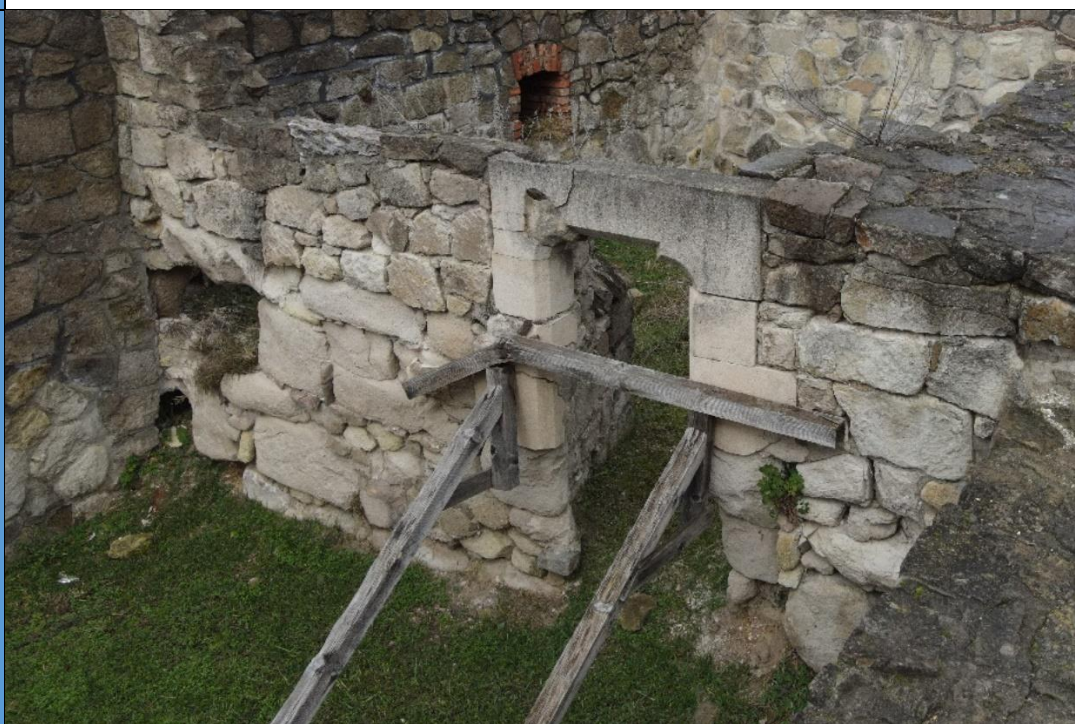
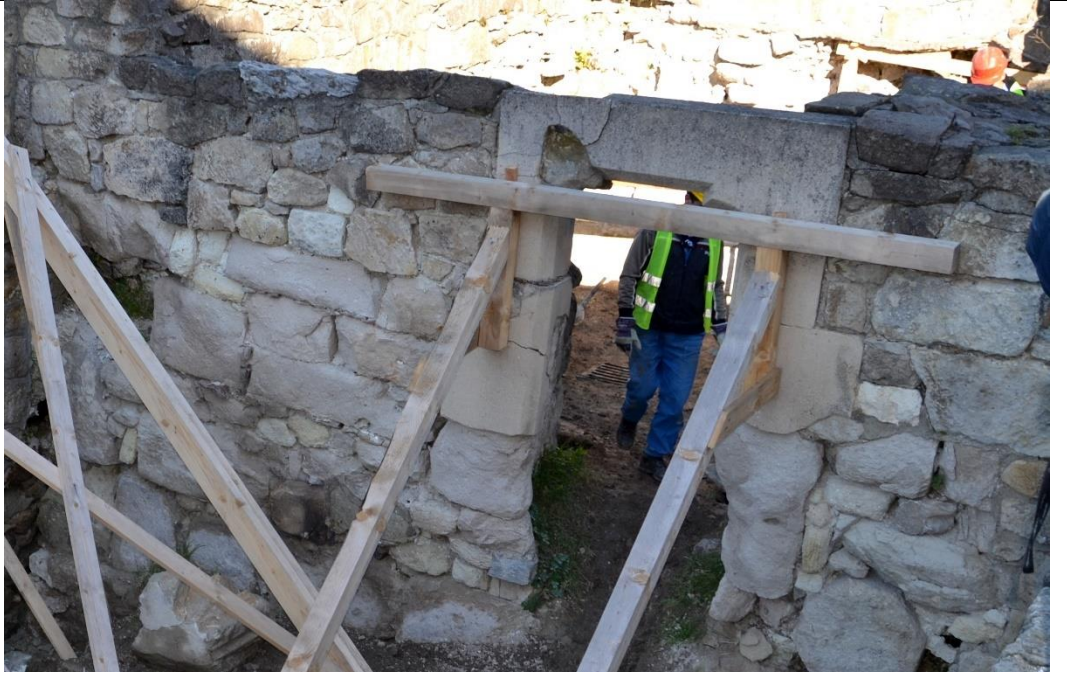
| MEGHATÁROZÁS | DÉLI, GÓTIKUS FAL, DÉLI (KÜLSŐ) HOMLOKZAT,<br>ÉRTÉKLELTÁR |

| <b>LEÍRÁS</b> | <p>Nagyméretű, valószínűleg másodlagosan felhasznált riolittufa kváderekből és tört kövekből álló falazat, melyet a falszoros keleti oldalán részben rekonstruált élszedett profilú, szemöldökgyámos ajtó, mellette egy kőkeret nélküli négyzetes nyílás tör át. Keleten a falkorona műemléki kiegészítés. Az ajtókeret bal oldali szemöldökgyám töredékcsontja eredeti a többi cementes műkő kiegészítés, 1963 körül.</p> |
| <b>ÁLLAPOT</b> | <p>Az ajtókeret száröveinek lábazati kőelemei részben elmállottak, a szemöldökkő elrepedt, a falazó kvádereken felületi pusztulás nyomai látszanak.</p> |
| <b>DATÁLÁS</b> | <p>Nyílás rekonstrukciója: 1963, Falazat:1470 körül, falkiegészítés: 1963</p> |

| <b>ÉRTÉKELÉS</b> | <p>Az 1963-as és utóbb készült felfalazások, homlokzatjavítások, kiegészítések nem képviselnek örökségi értéket, pontosabb meghatározásukhoz falkutatás szükséges. Az ajtókeret rekonstrukció újragondolandó. Eredeti részeinek, konzerválása, restaurálása javasolt.</p> |

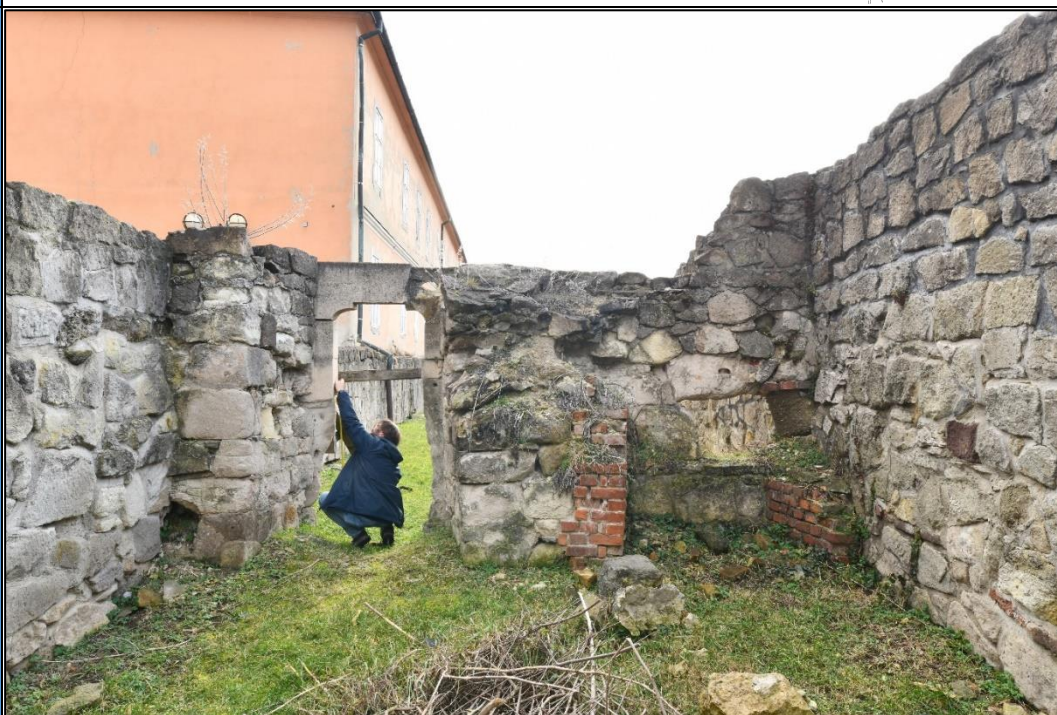
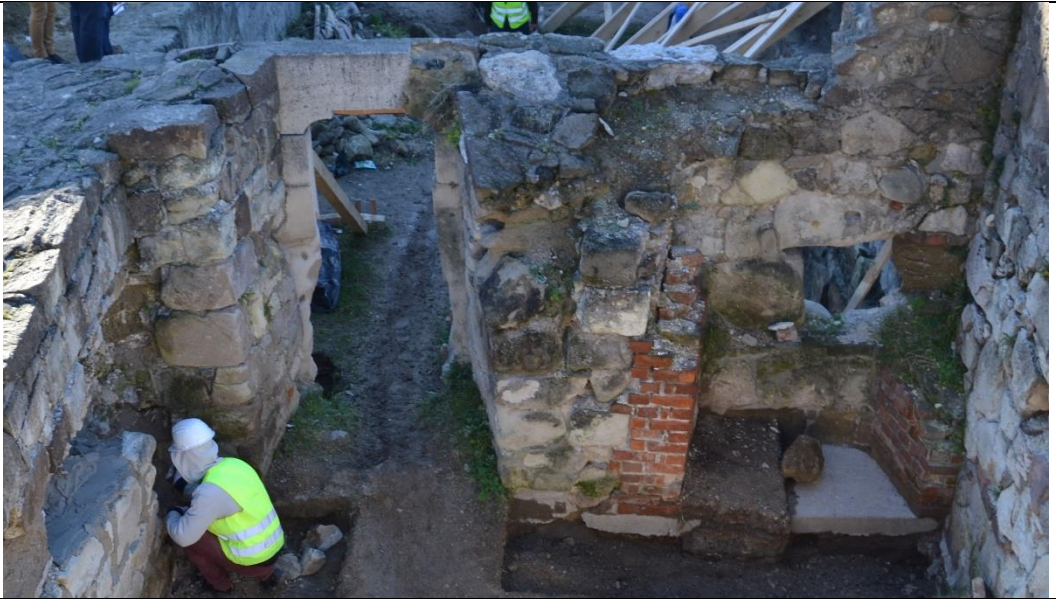
DÉLI, GÓTIKUS FAL, ÉSZAKI (BELSŐ) HOMLOKZAT,  
ÉRTÉKLELTÁR

| <b>LEÍRÁS</b> | <p>Nagyméretű, valószínűleg másodlagosan felhasznált riolittufa kváderekből és tört kövekből álló falazat, melyet a falszoros keleti oldalán részben rekonstruált szemöldökgyámos ajtó, mellette egy kőkeret nélküli négyzetes nyílás tör át. A falszoros keleti oldalán egy kvádernyi szélességű beugró falszakasz, mely az ajtószárkő belső rézsűs nyílását alkotja, nyugati oldalon a nyíláshoz tartozó szintén rézsűs fülke téglából falazott béllete nagyrészt műemléki rekonstrukció, miként a fülke padozatát alkotó betonlemez. A falkorona műemléki felfalazás, a nyugati oldalon jelentős pusztulással.</p> |
| <b>ÁLLAPOT</b> | <p>Jelentős kőpusztulás és mállás a nyugati falkoronán és mállás a téglabéletteben.</p> |
| <b>DATÁLÁS</b> | <p>1470 körül</p> |
