## IGAZSÁGÜGYI MŰSZAKI SZAKÉRTŐ VÉLEMÉNYE

Ügyiratszám: 33012/N/551/2022.

Tárgy: Eger, Frank Tivadar út 5. alatti Bitskey Aladár Uszoda  
csapadékvíz elvezetésének vizsgálata,  
előzetes bizonyítás céljából, nemperes eljárásban

Budapest, 2023. február 28.

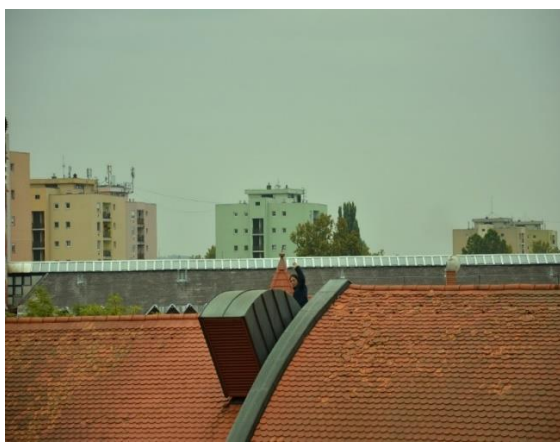
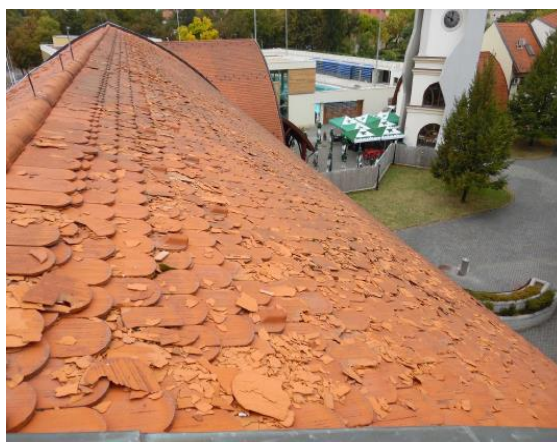
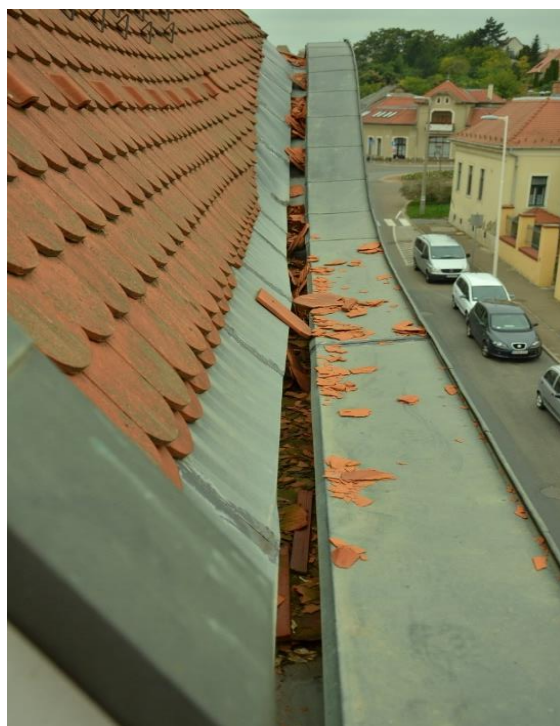
**1-3.sz. archív fotók**

A tetőfedés állapota 2018.07.12.-i felmérés és vizsgálat idején.

Szétfagyott cserepek az ereszcsonnába zuhantak és néha kiestek a közterületre is.

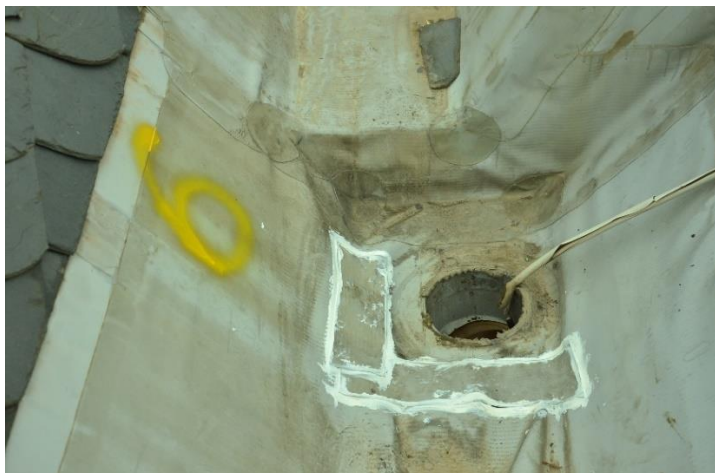
**10.sz. archív fotó** További lefolyó és környezetének felvétele még mindig az Észak-Keleti oldalon.

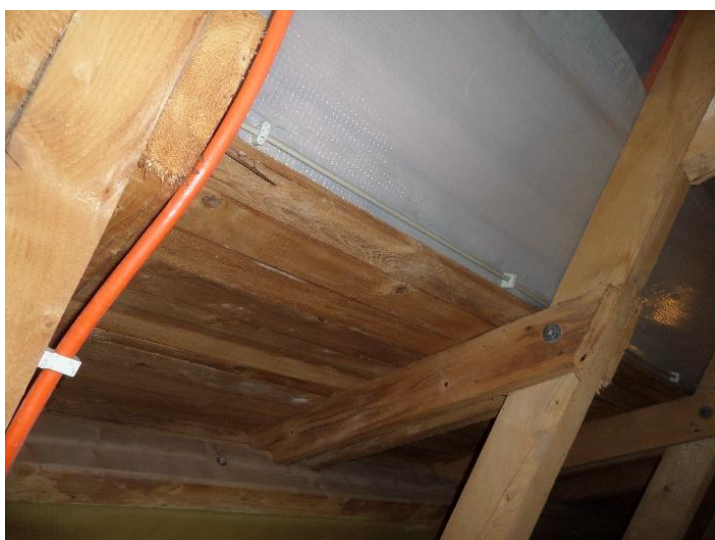
4.sz. fotó A javított deszkázat és aljzat, fólia alátétlemez terítéssel a Tető kijáró részen.

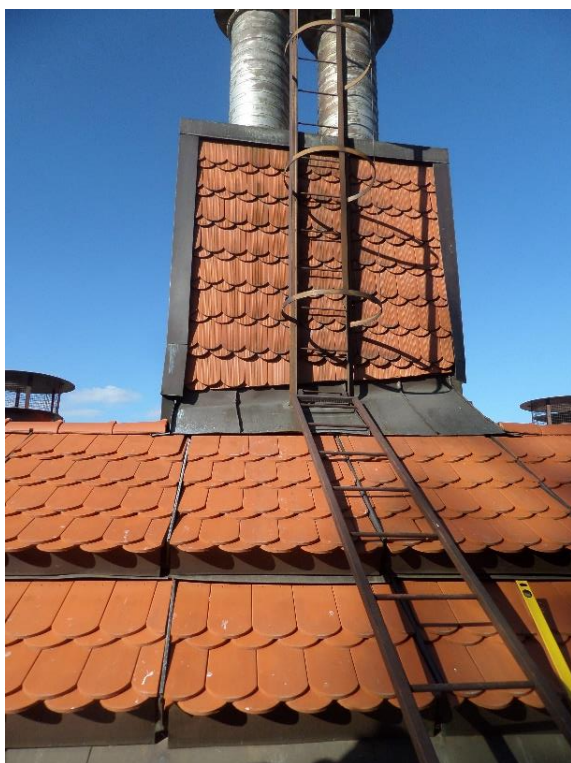
**9.sz. fotó** a kazánházi kémény felépítményt mutatja. Itt az eredeti cserépfedés látható. Károsodása nincs.

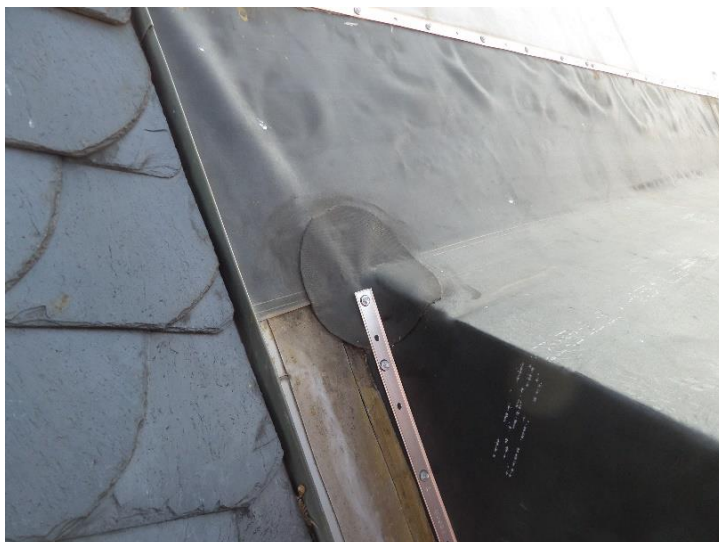
**10.sz. fotó** Az EPDM lemez és PVC-P lemezek csatlakozása a vápa sarokrészén.

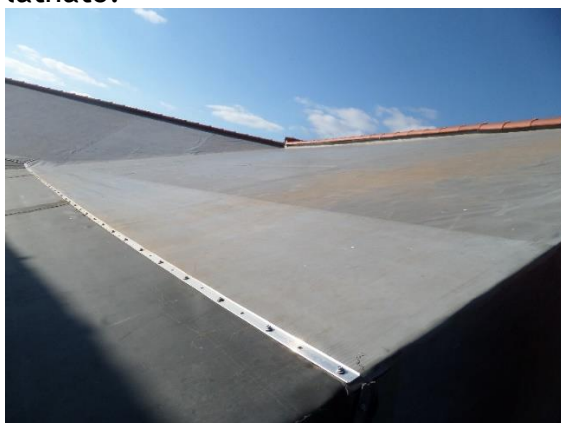
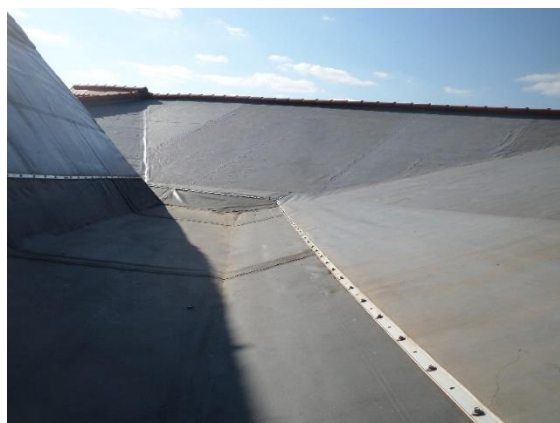
**12-13.sz. fotók** Ugyanezen vápa Észak-Nyugati sarokrészén is hasonlóan a régi PVC-P szigetelés a felső soron látható, a felújítás során elhelyezett lemez pedig alul helyezkedik el. Erre van ráragasztva és szorító fémszalaggal rögzítve az EPDM vápa bélelő lemez. A tervezett rézlemez letakarás nem készült el. A **vápa lejtése** a felső szakaszon (Nyugati irányba) **1,5 %**.

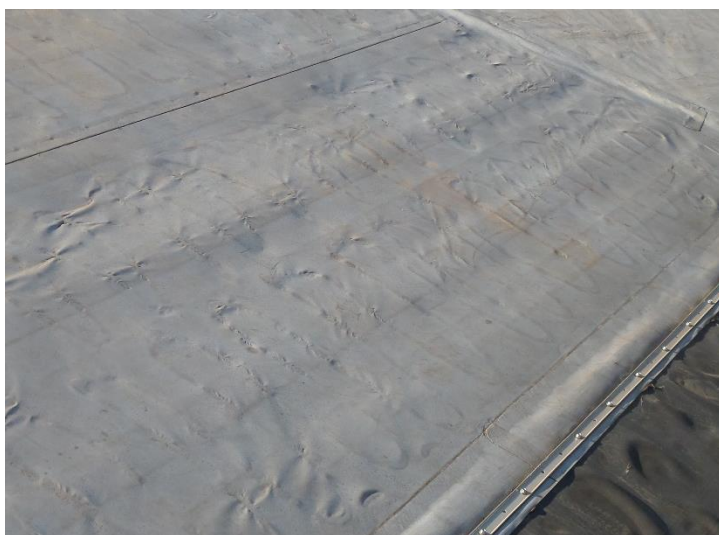
**16.sz. fotón** látható az eredeti PVC-P lemez a takarósávos EPDM lemez csatlakozással.

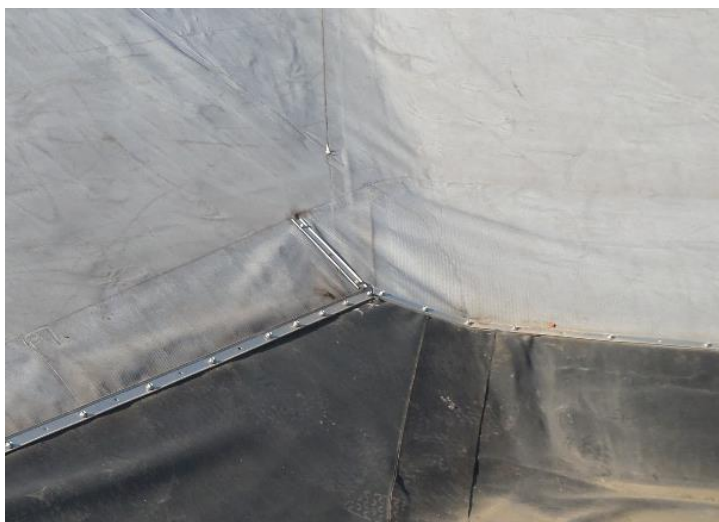
**19.sz. fotó** A sarokrészen az EPDM lemez toldása, valamint annak csatlakozása a PVC-P lemezhez.

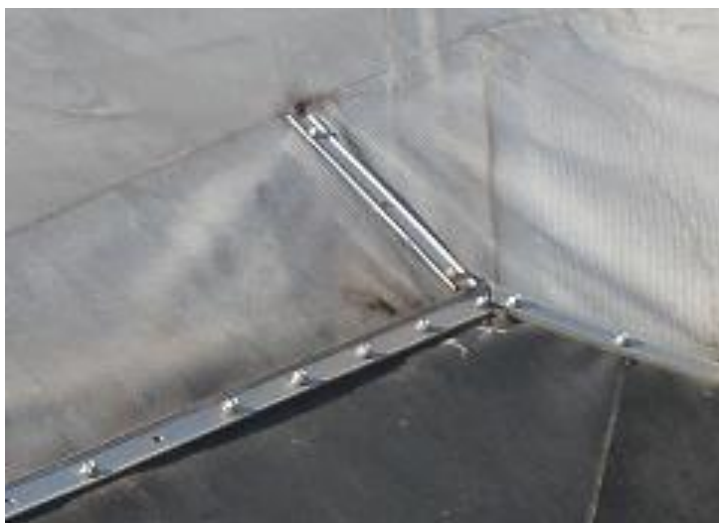
**20.sz. fotón** látható, hogy a PVC-P letakaró sáv is leszorító fémszalaggal rögzített, valamint itt van váltás a lemezek illesztése, csatlakozása tekintetében.

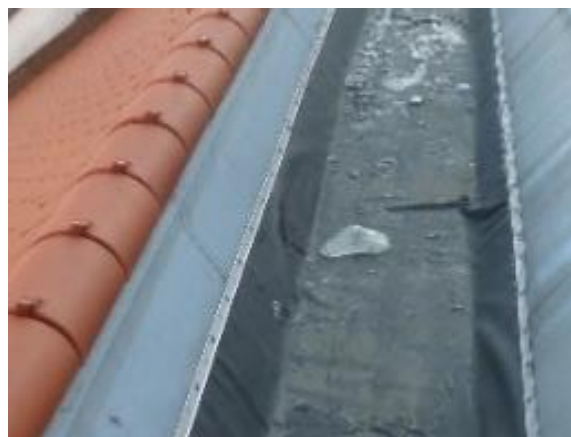
**31-32.sz. fotón** a kiviteli terven 5-ös számmal megjelölt tetőfelület vápa szakasza látható. A vápa lejtése **1,5 %**, csekély lefolyástalan részekkel.

Figyelemre méltó jelenség azonban e részen **3 db kráteres jégencse** volt látható az EPDM lemez felületén, ami a lemez lokális hibájából adódóan az alatta lévő víz kipárolgása, majd hirtelen lehűlésének jelenségét igazolja. Azaz a szigetelés ezeken a helyeken lokálisan sérült, víz be/aláfolyás van!!

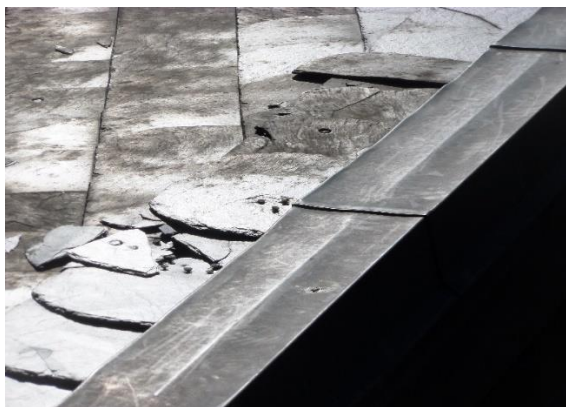
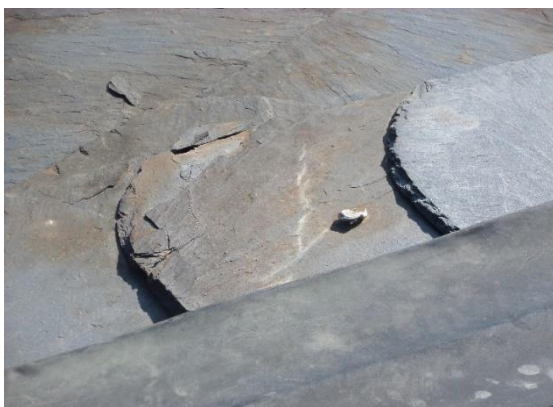
**41-42.sz. fotón** a Főbejárat természetes palafedésének felületi sérülései, károsodásai láthatók. A lecsúszó károsodott palalapok veszélyeztetik a környezetüket és az Épület szerkezeteinek felületét.

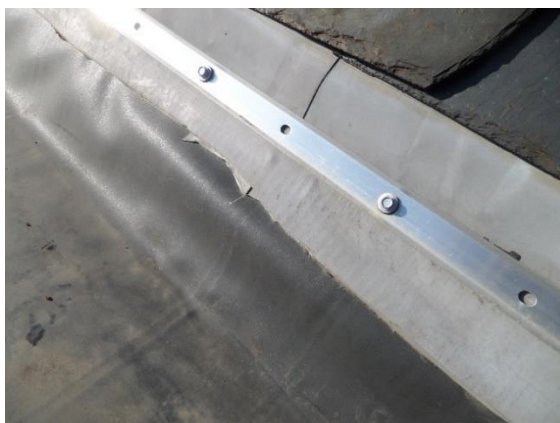
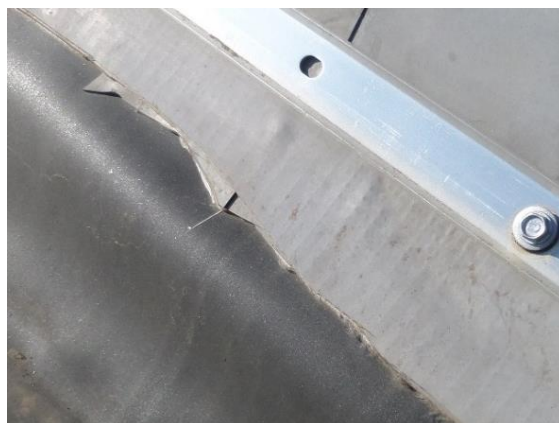
**46-47.sz. fotón** közelről látható a fentiekben leírt megoldás módja és minősége.

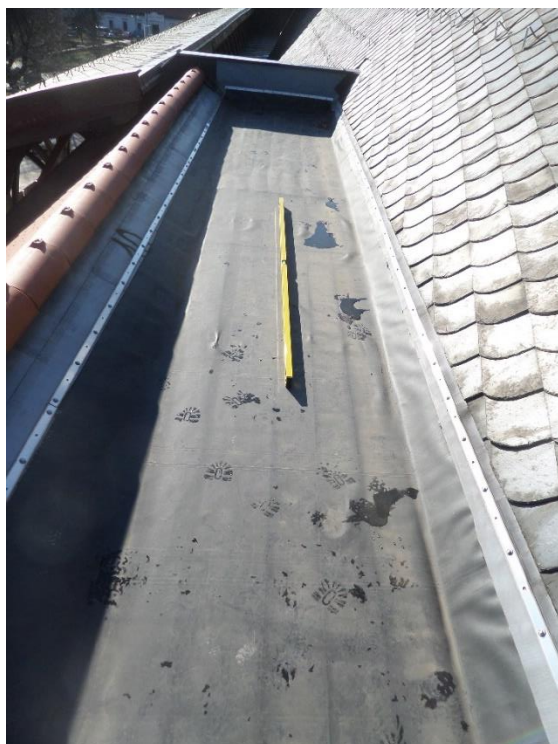
**50.sz. fotó** a Dél-Keleti, 1-es számmal jelölt tetőfelület vápájának a vége, a Főbejáratnál. A vápa lejtése 1-1,5 %.

Azaz itt sem készült lejtéskorrekciós deszkaaljzat csere.
